BITACORA ELECTRÓNICA DE OBRA

Confirma Bitacora: Si
Nro Informe: 115
Fecha Informe: 07-05-2021
Nombre De La Obra: Carretera Oyon - Ambo, Tramo I: Oyon - Desvío Cerro de Pasco
Personal Encargado: LUZMILA GUERRA MOTTA

MEJORAMIENTO DE LA CARRETERA OYON - AMBO TRAMO 1: OYON DV. CERRO DE PASCO

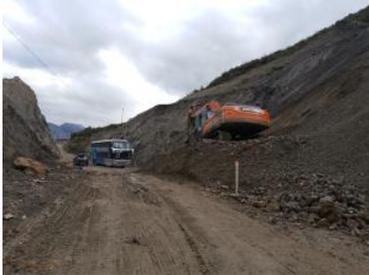
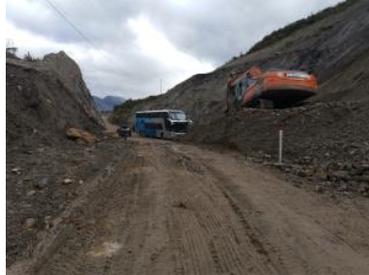
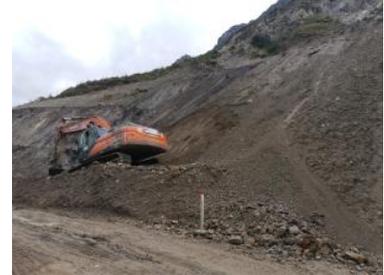
PROGRESIVA: KM 138+560 AL KM 138+620

PAO EMERGENCIA
TRABAJO DE EMERGENCIA (LIMPIEZA Y TRANSPORTE)
700.0TRANSPORTE
700.GTRANSPORTE DE ELIMINACIÓN DE MATERIAL A DME PARA $D \leq 1$ KM
700. HTRANSPORTE DE ELIMINACIÓN DE MATERIAL A DME PARA $D > 1$ KM

PERSONAL APROXIMADO VERIFICADO EN EL FRENTE DE TRABAJO: 1 OPERARIO Y 2 VIGÍAS
EQUIPOS APROXIMADOS VERIFICADOS EN EL FRENTE DE TRABAJO: 1 EXCAVADORA SOBRE ORUGA Y 4 VOLQUETES CON SUS RESPECTIVOS OPERADORES
EL MATERIAL EXCEDENTE ES TRANSPORTADO AL DME N°4, UBICADO EN EL KM 154+170
CLIMA: DURANTE LA INSPECCIÓN VISUAL SIN PRECIPITACIONES PLUVIALES - SOLEADO

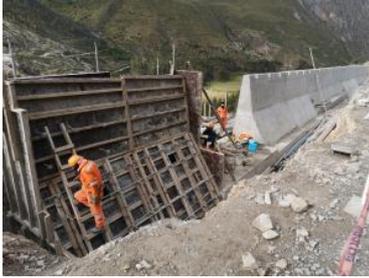
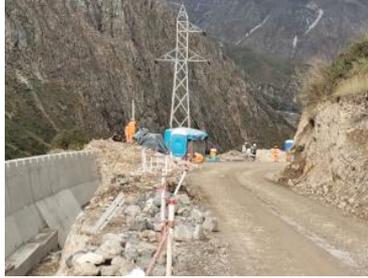
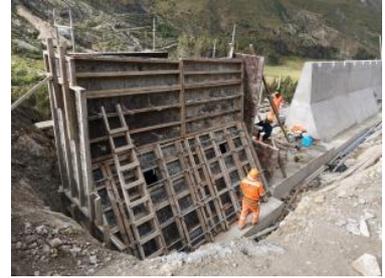
PROGRESIVA: KM 145+015 AL KM 145+069

Actividades:
600.OBRAS DE ARTE Y DRENAJE
612.AENCOFRADO Y DEENCOFRADO PARA OBRAS DE ARTE

PERSONAL APROXIMADO VERIFICADO EN CAMPO: 1 CAPATAZ, 4 OPERARIO, 4 AYUDANTE Y 2 VIGÍA
EQUIPOS APROXIMADOS VERIFICADOS EN CAMPO: 1 CAMIÓN BARANDA Y 1 COASTER PARA TRANSPORTE DE PERSONAL CON SUS RESPECTIVOS OPERADORES, ADEMÁS DE 1 TORRE DE ILUMINACIÓN Y 2 VIBRADORA DE CONCRETO
ACTIVIDADES VERIFICADAS POR PERSONAL TÉCNICO DE LA SUPERVISIÓN DE OBRA.
SE TOMA CONOCIMIENTO QUE EN LAS PRÓXIMAS HORAS SE REALIZARÍA EL VERTIDO DE CONCRETO EN ELEVACIONES.
CLIMA: DURANTE LA INSPECCIÓN VISUAL SIN PRECIPITACIONES PLUVIALES - SOLEADO

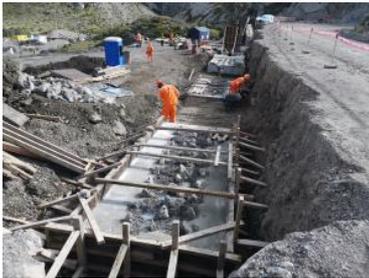
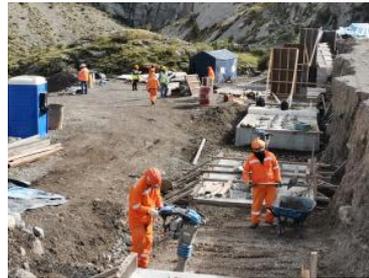
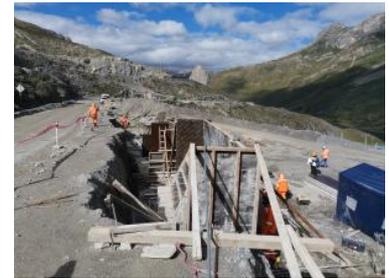
600.0OBRAS DE ARTE Y DRENAJE
612.AENCOFRADO Y DEENCOFRADO PARA OBRAS DE ARTE
PROGRESIVA: KM 151+409 AL KM 151+453

PERSONAL APROXIMADO VERIFICADO EN EL FRENTE DE TRABAJO: 1 CAPATAZ,
3 OPERARIO, 2 OFICIAL, 3 AYUDANTE Y 1 VIGÍA
EQUIPOS APROXIMADOS VERIFICADOS EN EL FRENTE DE TRABAJO: 1 RETRO
EXCAVADORA, 1 BUS PARA TRANSPORTE DE PERSONAL SUS RESPECTIVOS
OPERADORES, ADEMÁS DE 1 VIBRADORA DE CONCRETO Y 2 VIBRO PISÓN.
ACTIVIDADES VERIFICADAS POR PERSONAL TÉCNICO Y AUXILIAR DEL CVA Y
CSO.
CLIMA: DURANTE LA INSPECCIÓN VISUAL SIN PRECIPITACIONES PLUVIALES -
SOLEADO

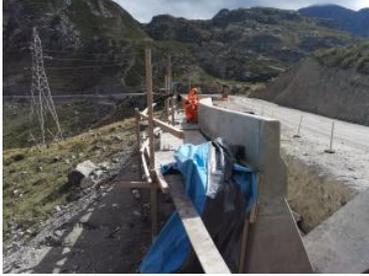
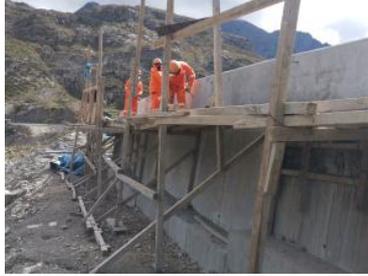
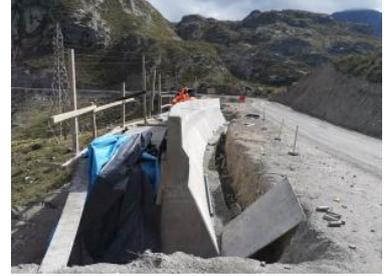
Actividades:
600.0 OBRAS DE ARTE Y DRENAJE
612. AENCOFRADO Y DEENCOFRADO PARA OBRAS DE ARTE
PROGRESIVA: KM 154+661 AL KM 154+685

CDescripcion _____:
PERSONAL APROXIMADO VERIFICADO EN EL FRENTE DE TRABAJO: 1 OPERARIO Y 2 AYUDANTE
EQUIPOS APROXIMADOS VERIFICADOS EN EL FRENTE DE TRABAJO: NINGUNO
ACTIVIDADES VERIFICADAS POR PERSONAL TÉCNICO Y AUXILIAR DEL CVA Y CSO.
CLIMA: DURANTE LA INSPECCIÓN VISUAL SIN PRECIPITACIONES PLUVIALES - SOLEADO

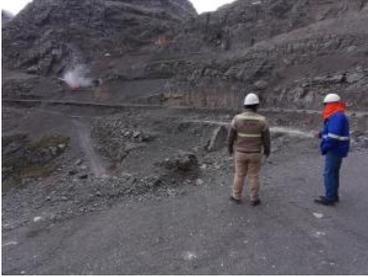
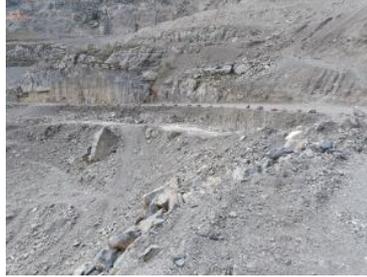
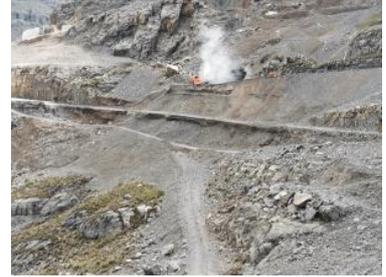
600.0OBRAS DE ARTE Y DRENAJE
PROGRESIVA: KM 165+365 APROXIMADAMENTE

Se toma conocimiento de posibles indefiniciones respecto a la construcción de estructuras de contención (muro de contención) en el km 165+365 aproximadamente.

CON LA PARTICIPACIÓN DE LOS INGENIEROS GIANCARLO GONZALES PRADO Y CLEBER GIRÓN ESTRADA ESPECIALISTAS EN CALIDAD DEL CVA Y CSO, SE REALIZO LA INSPECCIÓN VISUAL CONJUNTA EN EL KM 165+365 APROXIMADAMENTE, DONDE SERÍA NECESARIO LA CONSTRUCCIÓN DE UN MURO DE CONTENCIÓN, SIN EMBARGO, SE TENDRÍA UNA INDEFINICIÓN PROLONGADA EN LA SOLUCIÓN ÓPTIMA PARA SU CONSTRUCCIÓN.

Respecto a posibles indefiniciones para la construcción de muro de contención en el km 165+365 aproximadamente, se sugiere una reunión conjunta e inspección visual en campo por parte de los especialistas en Suelos y Pavimentos, Calidad y Obras de Arte del CVA y CSO a fin de arribar a la alternativa de solución óptima y evitar dilaciones en los plazos de ejecución de obra.

AL RESPECTO, SE SUGIERE UNA REUNIÓN CONJUNTA E INSPECCIÓN VISUAL EN CAMPO POR PARTE DE LOS ESPECIALISTAS EN SUELOS Y PAVIMENTOS, CALIDAD Y OBRAS DE ARTE DEL CVA Y CSO A FIN DE ARRIBAR A LA ALTERNATIVA DE SOLUCIÓN ÓPTIMA Y EVITAR DILACIONES EN LOS PLAZOS DE EJECUCIÓN DE OBRA..

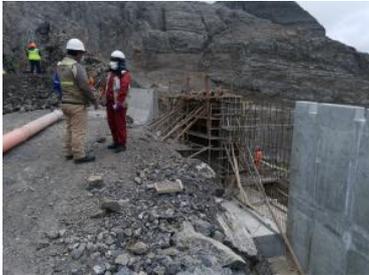
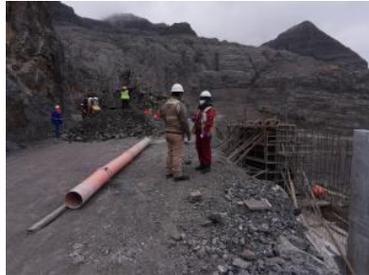
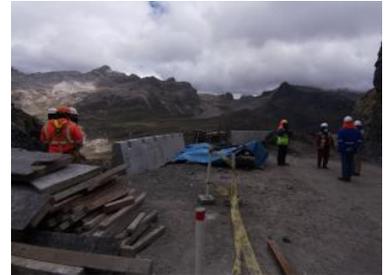
600.0OBRAS DE ARTE Y DRENAJE
612.AENCOFRADO Y DEENCOFRADO PARA OBRAS DE ARTE
615.AACERO DE REFUERZO FY =4200 KG/CM2
PROGRESIVA: KM 166+290 AL KM 166+345

PERSONAL APROXIMADO VERIFICADO EN EL FRENTE DE TRABAJO: 1 CAPATAZ, 3 OPERARIO, 2 OFICIAL Y 5 AYUDANTE
EQUIPOS APROXIMADOS VERIFICADOS EN EL FRENTE DE TRABAJO: 1 CAMIÓN BARANDA Y 1 BUS PARA TRANSPORTE DE PERSONAL CON SUS RESPECTIVOS OPERADORES
SE APRECIA PRESENCIA DE OXIDO EN EL ACERO COLOCADO, POR LO QUE, SE SUGIERE QUE, A TRAVÉS DE LA SUPERVISIÓN DE OBRA PUDIERA EVALUARSE DICHO HECHO Y DE SER EL CASO DISPONER LAS MEDIDAS CORRECTIVAS NECESARIAS
ACTIVIDADES VERIFICADAS POR PERSONAL PROFESIONAL, TÉCNICO Y AUXILIAR DEL CVA Y CSO.
CLIMA: DURANTE LA INSPECCIÓN VISUAL SIN PRECIPITACIONES PLUVIALES - SOLEADO

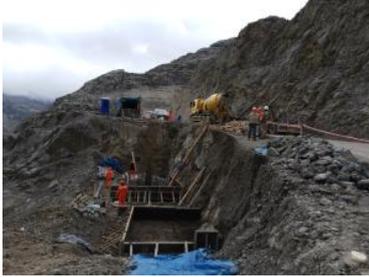
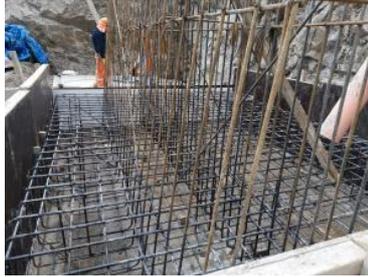
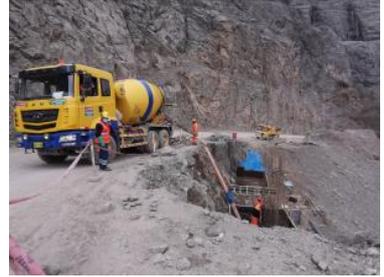
600.0OBRAS DE ARTE Y DRENAJE
612.AENCOFRADO Y DEENCOFRADO PARA OBRAS DE ARTE
615.AACERO DE REFUERZO FY =4200 KG/CM2
610.DCONCRETO CLASE D (F'C = 210 KG/CM2)
PROGRESIVA: KM 166+974 AL KM 166+995

PERSONAL APROXIMADO VERIFICADO EN EL FRENTE DE TRABAJO: 1 CAPATAZ, 3 OPERARIO, 3 OFICIAL, 2 AYUDANTE Y 2 VIGIA
EQUIPOS APROXIMADOS VERIFICADOS EN EL FRENTE DE TRABAJO: 2 CAMIÓN MIXER CON SUS RESPECTIVOS OPERADORES, ADEMÁS DE 2 VIBRADORA DE CONCRETO
ACTIVIDADES VERIFICADAS POR PERSONAL PROFESIONAL, TÉCNICO Y AUXILIAR DEL CVA Y CSO.
CLIMA: DURANTE LA INSPECCIÓN VISUAL SIN PRECIPITACIONES PLUVIALES - SOLEADO

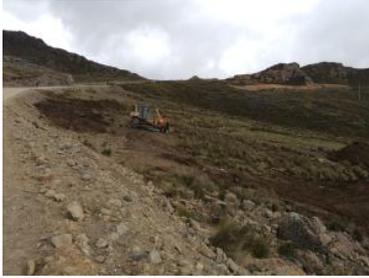
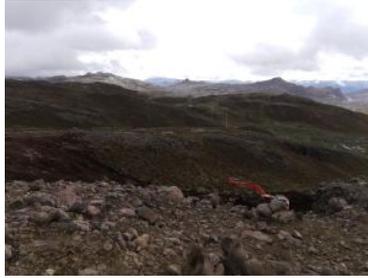
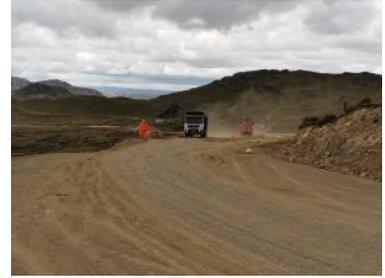
Actividades:
900.0PROTECCION AMBIENTAL
PROGRESIVA: KM 179+450 LI – DME NUEVO

CDescripcion_____:
PERSONAL APROXIMADO VERIFICADO EN EL FRENTE DE TRABAJO: 1 CAPATAZ, 2 OFICIAL Y 2 VIGÍA
EQUIPOS APROXIMADOS VERIFICADOS EN EL FRENTE DE TRABAJO: 1 EXCAVADORA SOBRE ORUGA Y 1 TRACTOR SOBRE ORUGA CON SUS RESPECTIVOS OPERADORES
SE VERIFICAN ACTIVIDADES DE DESBROCE
CLIMA: DURANTE LA INSPECCIÓN VISUAL SIN PRECIPITACIONES PLUVIALES - SOLEADO
