## BITACORA ELECTRÓNICA DE OBRA

Nombre De La Obra:  
Carretera Oyon - Ambo,  
Tramo I: Oyon - Desvío Cerro  
de Pasco

MEJORAMIENTO DE LA CARRETERA OYON - AMBO TRAMO 1: OYON DV. CERRO DE PASCO

## Panel Fotográfico de la Bitacora de Obras

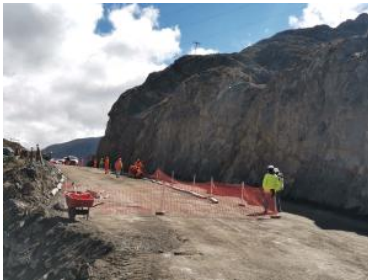
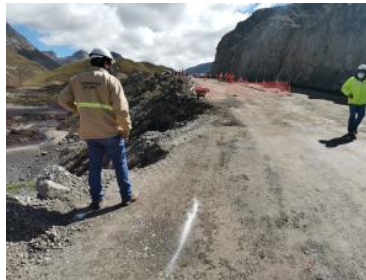
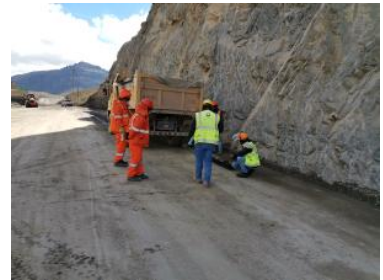
Progresiva: km 158+710 al km 159+350

**Actividades:**200.0MOVIMIENTO DE TIERRAS  
207.APerfilado y compactado en zona de corte

Personal aproximado verificado en el frente de trabajo: 1 Capataz, 4 Operario, 3 Oficial, 2 Ayudantes, Vigías, 1 Grupo de topografía conformado por 1 Topógrafo y 3 Ayudantes, 1 Grupo de Control de Calidad realizando actividades de Densidad en Subrasante con el equipo de Viga Benkelman.

Equipos aproximados verificados en el frente de trabajo: 3 Motoniveladora, 3 rodillo (de ellos 1 inoperativo), 1 Camión Cisterna y 1 Bus para transporte de personal con sus respectivos operadores.

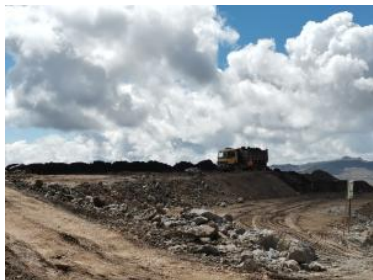
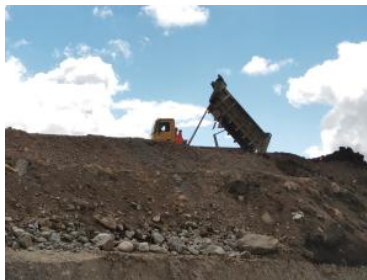
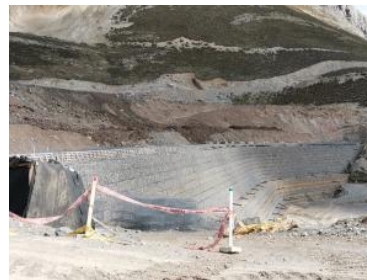
Progresiva: DME N° 09 - km 168+580

907.CAcondicionamiento de Desechos y Material Excedente

Equipos aproximados verificados en el frente de trabajo: Ninguno, sin embargo, se viene acondicionado el material que es transportado del km 164+920 y km 171+200 al km 171+460

Se aprecia, que no se viene realizando ninguna relacionada al "Mayor Metrado en estructuras de soporte Terramesh en el DME descrito.

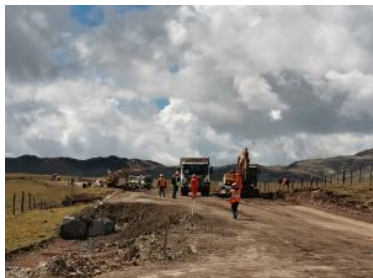
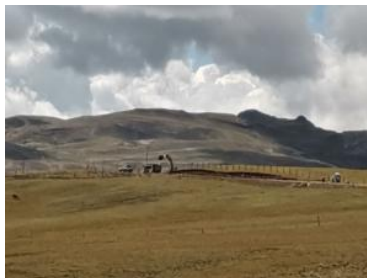
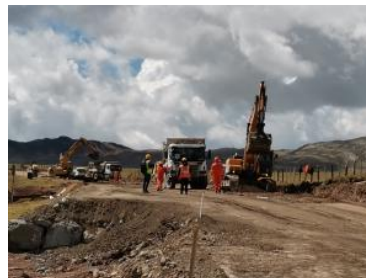
Progresiva: km 171+200 al km 171+460

220. BMejoramiento de Subrasante con material de cantera

220. CMejoramiento de Subrasante con material de cantera, solución especial

Equipos aproximados verificados en el frente de trabajo: 4 Excavadora sobre oruga, 1 Motoniveladora, 1 Rodillo, 7 Volquetes y 1 Bus para transporte de personal con sus respectivos operadores.

Se viene realizando excavaciones en piso con la finalidad de ejecutar las actividades 220. B y 220. C entre el km 171+200 al km 171+260 y km 171+260 al km 171+460 respectivamente.

Se toma conocimiento que el material es transportado al DME N° 09 en el km 168+580

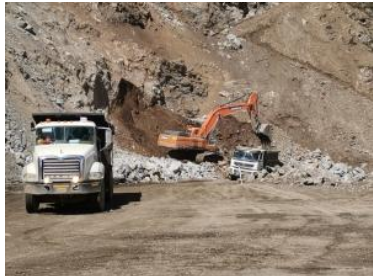
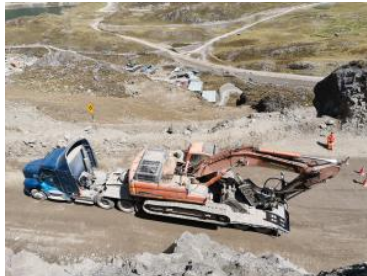
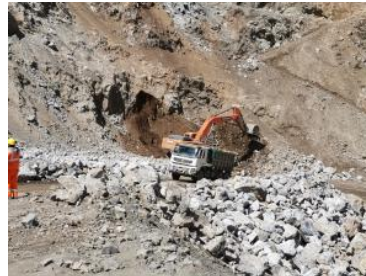
Progresiva: km 164+920

205.AExcavación en Explanaciones en Material Común

205.BExcavación en Explanaciones en Roca Suelta

205.CExcavación en Explanaciones en Roca Fija

Equipos Aproximados Verificados En El Frente De Trabajo: 2 Excavadora sobre oruga, 7 Volquetes y 1 Bus para transporte de personal con sus respectivos operadores.

Se toma conocimiento que el material es transportado al DME N° 09 en el km 168+580 y al centro de acopio y zarandeo de material ubicado en el km 167+500 aproximadamente.
