## BITACORA ELECTRÓNICA DE OBRA

| Si | 134 | 31-05-2021 | Carretera Oyon - Ambo,<br>Tramo I: Oyon - Desvío Cerro<br>de Pasco | LUZMILA GUERRA MOTTA |

MEJORAMIENTO DE LA CARRETERA OYON - AMBO TRAMO 1: OYON DV. CERRO DE PASCO

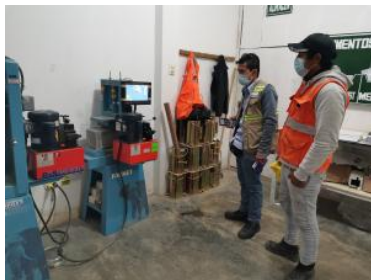
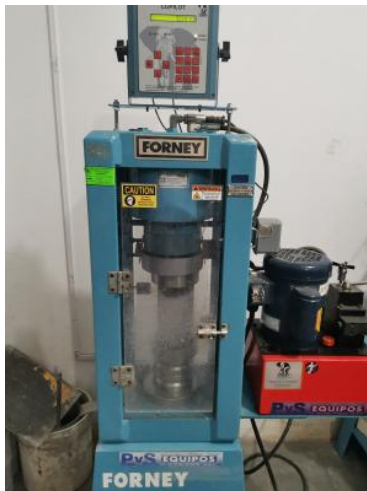
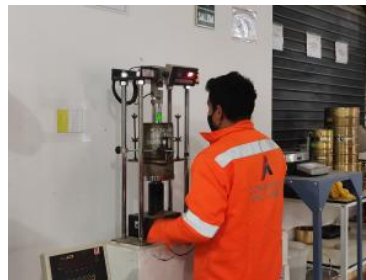
**Actividades:**LABORATORIO DEL CVA  
PROGRESIVA: Km 0+000 – LOCALIDAD DE OYON**CDescripcion\_\_\_\_\_:**

PERSONAL VERIFICADO EN CAMPO: 1 SUPERVISOR DE CALIDAD, 3 TÉCNICO DE LABORATORIO, 1 ASISTENTE DE LABORATORIO Y 1 AYUDANTE.

EQUIPOS VERIFICADOS EN EL LABORATORIO: ENTRE OTROS SE CUENTA CON LOS SIGUIENTES EQUIPOS: EQUIPO COMPLETO DE CBR (MOLDES, DIAL ANALOGICO, PRENSA), EQUIPOS DE PROTOR MODIFICADO Y STANDAR (MARTILLO DE COMPACTACION, MOLDE), JUEGO COMPLETO DE EQUIVALENTE DE ARENA, EQUIPOS CASA GRANDE, HORNO ELECTRICO, MAQUINA DE ABRASION DE LOS ANGELES, PRENSA DE COMPRESION Y FLEXION PARA CONCRETO, PENETROMETRO, PENDULO DE ENSAYO DE FLEXION, VERNIER, BALANZAS ELECTRONICAS, DE DIFERENTES CAPACIDADES, HUMEDOMETRO SPEEDY, EQUIPOS PARA DENSIDAD DE CAMPO (CONO DE ARENA), RUGOSIMETROS MERLIN, CONJUNTO DE ENSAYOS DE ASENTAMIENTO, OLLA WASHINGTON, EQUIPO DE PENETRACION DINAMICA – PDL, VIGA BENKELMAN CON CAMION, JUEGO DE TAMICES, DENSIMETRO NUCLEAR, EQUIPO COMPLETO DE CORTE DIRECTO, TERMOMETROS, ESCLEROMETRO, CONO DINAMICO DE PENETRACION – PDC, EQUIPOS DE PENETRACION DINAMICA – PDL, PENETROMETRO DE BOLSILLO

TODOS LOS EQUIPOS SE ENCUENTRAN CALIBRADOS.

SE APRECIA QUE SE VIENEN REALIZANDO ENSAYOS A LA COMPRESIÓN DE CONCRETO A LA EDAD DE 7 DÍAS, EN TESTIGOS TIPO CILÍNDRICOS Y TIPO VIGA, DEL PAVIMENTO DE CONCRETO HIDRÁULICO REALIZADO, SIENDO LAS MUESTRAS TOMADAS EN EL KM 158+791 Y KM 158+899 Y LAS RESISTENCIAS OBTENIDAS PROMEDIO DE 144% Y 59.6%.

TAMBIÉN SE REALIZAN ENSAYOS DE CBR DE MATERIAL DE LA CANTERA SILVIA ENSAYOS VERIFICADOS POR PERSONAL TÉCNICO DEL CSO.
