BITACORA ELECTRÓNICA DE OBRA

Confirma Bitacora: Si
 Nro Informe: N° 121-PVN - MJQY - 2021
 Fecha Informe: 06-05-2021
 Nombre De La Obra: HUANUCO - HUALLANCA (T1)
 Personal Encargado: MICHAEL JESUS QUISPE YAURI.

OBRA N° 127-2018-MTC/20.2 CON LA EMPRESA CONTRATISTA CR20-(CHINA RAILWAY 20 BUREAU GROUP CORPORACIÓN) PARA LA EJECUCIÓN DE LA OBRA "MEJORAMIENTO, CONSERVACIÓN POR NIVELES DE SERVICIO Y OPERACIÓN DE CORREDOR VIAL HUÁNUCO-LA UNIÓN-HUALLANCA-DV. ANTAMINA/EMP. PE-3N (TINGO CHICO)-NUEVAS FLORES-LLATA-ANTAMINA", TRAMO I: INICIA (HUÁNUCO) KM 00+000 Y CULMINA (PUNTO UNIÓN) KM 52+920.

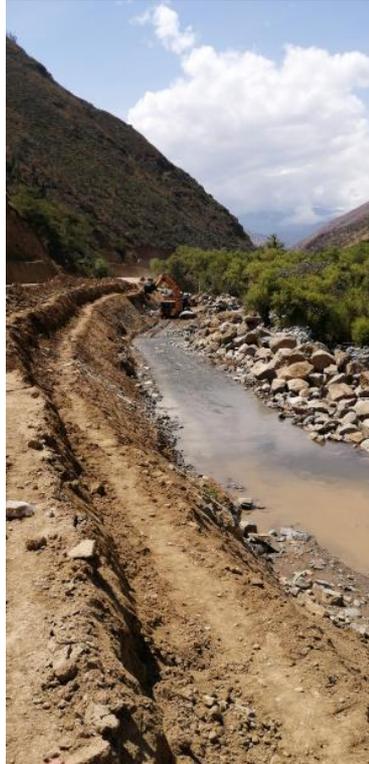
Foto2:

PROGRESIVA: KM 12+010 AL KM 12+200

CONSTRUCCION DE DEFENSA RIBEREÑA

ACOPIO DE ROCAS PARA LA CONSTRUCCIÓN DE LA DEFENSA RIBEREÑA.

ENROCADO PARA LA CONSTRUCCIÓN DE LA DEFENSA RIBEREÑA.

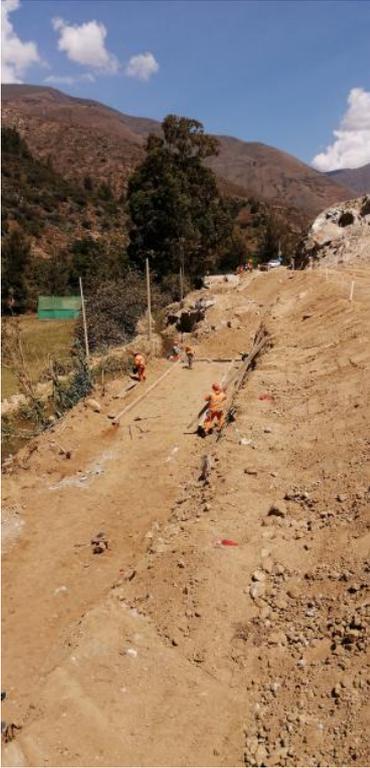
Foto2:

Actividades:
PROGRESIVA: Km 09+300
MURO CONTENCIÓN

SE REALIZA LOS TRAZOS Y LA POSTERIOR EXCAVACION PARA LA CONSTRUCCION DE MURO.
