BITACORA ELECTRÓNICA DE OBRA

Confirma Bitacora: Si	Nro Informe: N° 124-PVN - MJQY - 2021	Fecha Informe: 10-05-2021	Nombre De La Obra: HUANUCO - HUALLANCA (T1)	Personal Encargado: MICHAEL JESUS QUISPE YAURI.
---------------------------------	---	-------------------------------------	---	---

OBRA N° 127-2018-MTC/20.2 CON LA EMPRESA CONTRATISTA CR20-(CHINA RAILWAY 20 BUREAU GROUP CORPORATION) PARA LA EJECUCIÓN DE LA OBRA "MEJORAMIENTO, CONSERVACIÓN POR NIVELES DE SERVICIO Y OPERACIÓN DE CORREDOR VIAL HUÁNUCO-LA UNIÓN-HUALLANCA-DV. ANTAMINA/EMP. PE-3N (TINGO CHICO)-NUEVAS FLORES-LLATA-ANTAMINA", TRAMO I: INICIA (HUÁNUCO) KM 00+000 Y CULMINA (PUNTO UNIÓN) KM 52+920.

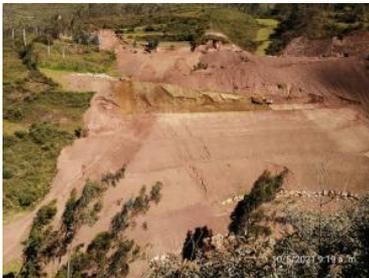
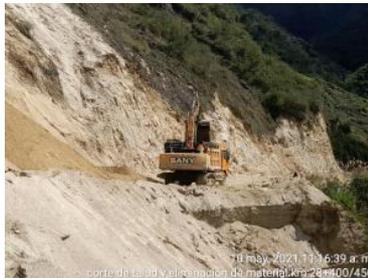
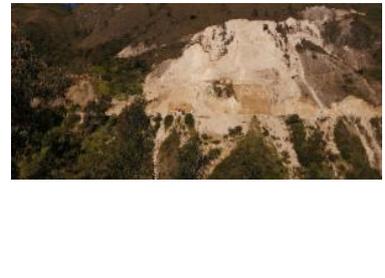
Foto1:

Actividades:
PROGRESIVA: KM 28+500
CORTE DE TALUD
200. MOVIMIENTO DE TIERRAS
202.A EXCAVACIÓN EN ROCA FIJA
202.B EXCAVACIÓN EN ROCA SUELTA
202.C EXCAVACIÓN EN MATERIAL SUELTO

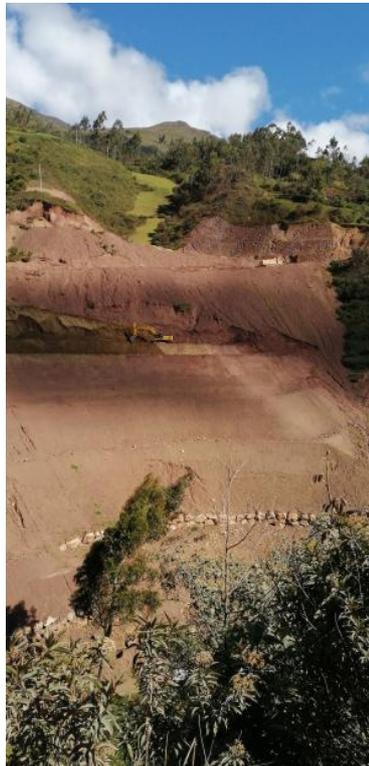
**Foto2:**

PROGRESIVA: KM 36+350

PROCESO CONSTRUCTIVO (DME)

901.A DISPOSICIÓN Y CONFORMACIÓN DE DEPÓSITOS DE MATERIAL
EXCEDENTE

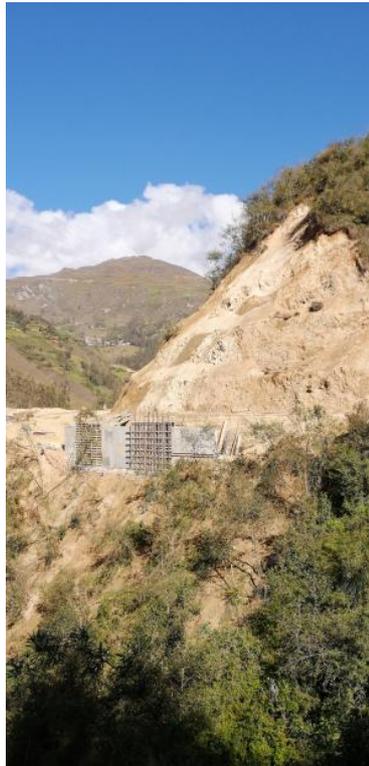
Foto2:

Actividades:
PROGRESIVA: KM 32+350
MURO CONTENCIÓN - ADICIONAL

SE VERIFICÓ EL COLOCADO DEL CONCRETO DE F'C=210 KG/CM2 EN LA ELEVACIÓN EN LOS PAÑOS N° 1 Y 3 LADO IZQUIERDO.

SE REALIZÓ EL ENSAYO DE SLUMP Y MUESTREO DE LOS TESTIGOS DEL CONCRETO.

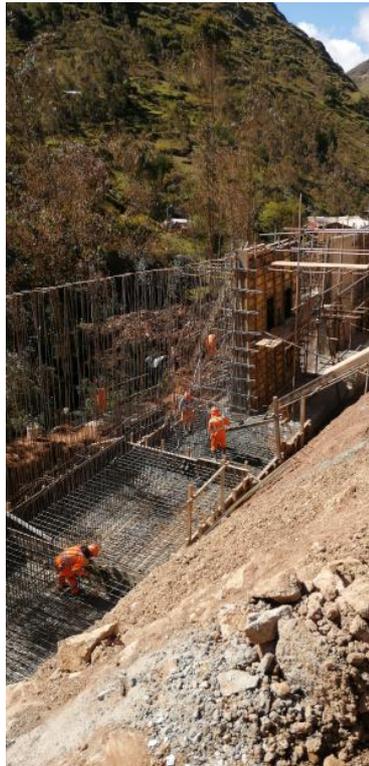
Foto2:

PROGRESIVA: KM 44+900

MURO CONTENCIÓN

SE VERIFICÓ EL COLOCADO DEL CONCRETO DE F'C=100 KG/CM2 EN EL SOLADO DEL MURO EN LOS PAÑOS N° 36 LADO DERECHO.

SE REALIZÓ EL ENSAYO DE SLUMP Y MUESTREO DE LOS TESTIGOS DEL CONCRETO.

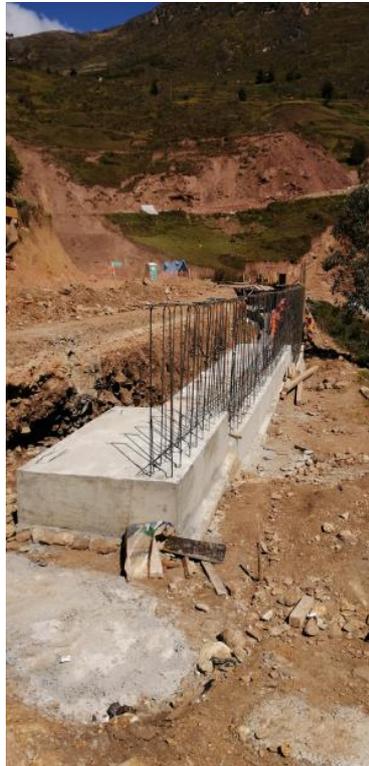
Foto2:

PROGRESIVA: KM 46+697 AL KM 46+752

MURO CONTENCIÓN

SE REALIZO LOS TRABAJOS DE ARMADO DE ACERO Y ENCOFRADO EN LOS PAÑOS N° 3 Y 5 LADO IZQUIERDO.

SE VERIFICÓ EL COLOCADO DEL CONCRETO DE F'C=210 KG/CM2 EN LA ELEVACIÓN DEL MURO EN LOS PAÑOS N° 3 Y 5 LADO IZQUIERDO.

SE REALIZÓ EL ENSAYO DE SLUMP Y MUESTREO DE LOS TESTIGOS DEL CONCRETO.

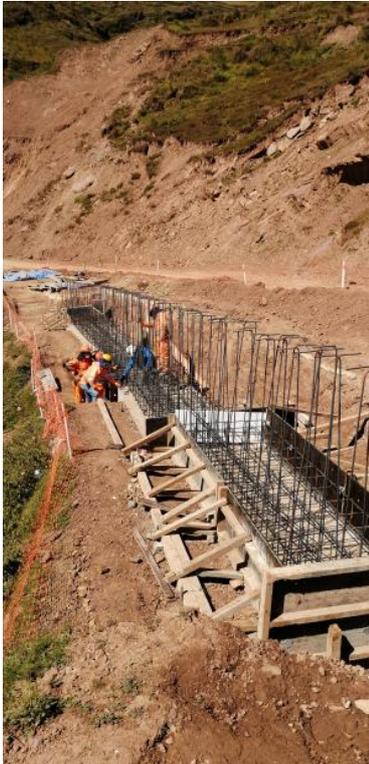
Foto2:

Actividades:
PROGRESIVA: KM 47+147 AL KM 47+170

MURO CONTENCIÓN

SE REALIZA EL ARMADO DE ACERO Y ENCOFRADO DE LA ZAPATA DE MURO EN LOS PAÑOS N° 1, 3 Y 5 LADO DERECHO.

SE VERIFICÓ EL COLOCADO DEL CONCRETO DE F'C=210 KG/CM2 EN LA ZAPATA DEL MURO EN LOS PAÑOS N° 1, 3 Y 5 LADO DERECHO.

SE REALIZÓ EL ENSAYO DE SLUMP Y MUESTREO DE LOS TESTIGOS DEL CONCRETO.

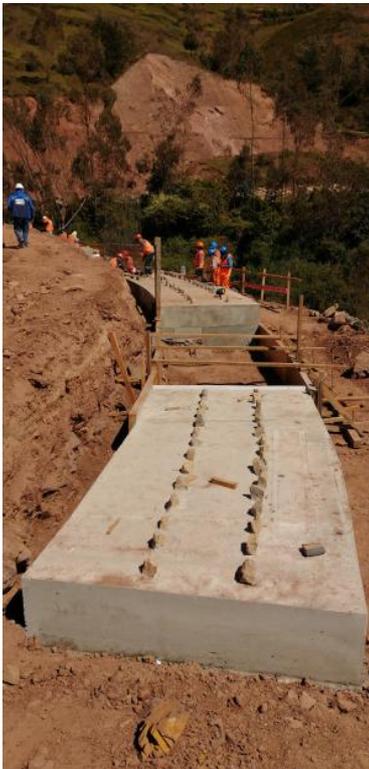
Foto1:

Actividades:
 PROGRESIVA: KM 47+250
 MURO CONTENCIÓN
 100 OBRAS PRELIMINARES
 102.A1TRAZO Y REPLANTEO

SE REALIZA EL REPLANTEO TOPOGRAFICO TOMANDO PUNTOS EN LAS ZAPATAS DE LOS MUROS.
