BITACORA ELECTRÓNICA DE OBRA

Confirma Bitacora: Si	Nro Informe: N 130-PVN - MJQ Y - 2021	Fecha Informe: 18-05-2021	Nombre De La Obra: HUANUCO - HUALLANCA (T1)	Personal Encargado: MICHAEL JESUS QUISPE YAURI.
---------------------------------	---	-------------------------------------	---	---

OBRA: MEJORAMIENTO, CONSERVACIÓN POR NIVELES DE SERVICIO Y OPERACIÓN DEL CORREDOR VIAL: HUANUCO – LA UNIÓN – HUALLANCA – DV. ANTAMINA/ EMP. PE-3N (TINGO CHICO) – NUEVAS FLORES – LLATA – ANTAMINA.

Panel Fotográfico de la Bitacora de Obras

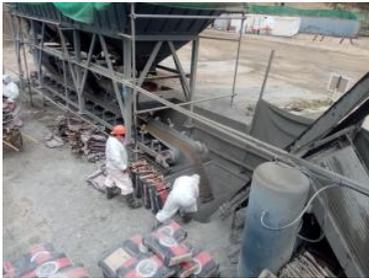
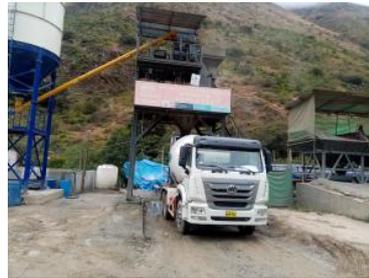
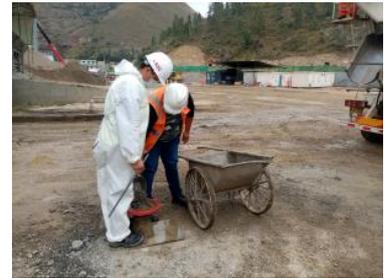
PROGRESIVA: KM 12+900

PLANTA INDUSTRIAL

SE REALIZA LA PREPARACION DE CONCRETO DE F'C=175 KG/CM2, LADO IZQUIERDO.

SE REALIZÓ EL ENSAYO DE SLUMP Y MUESTREO DE LOS TESTIGOS DEL CONCRETO.

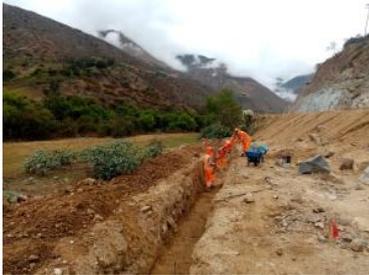
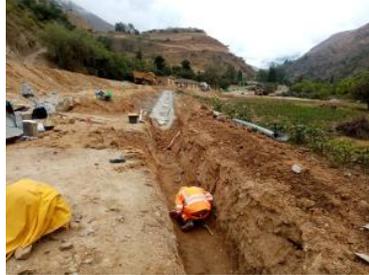
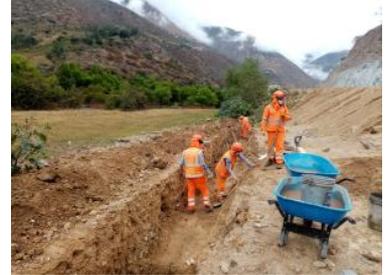
PROGRESIVA: KM 09+791 AL 09+966

CANAL DE RIEGO

SE REALIZA TRABAJOS DE PERFILADO Y ENCOFRADO DEL CANAL.

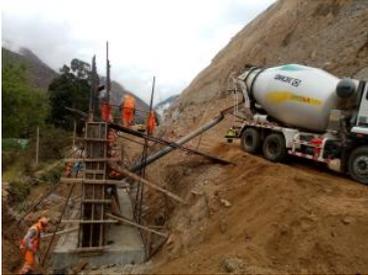
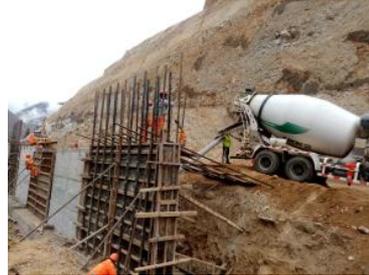
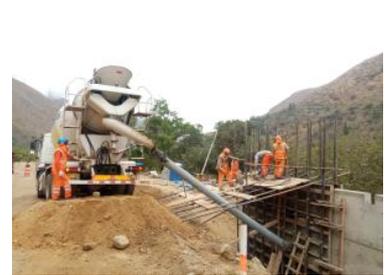
PROGRESIVA: KM 09+270 AL KM 09+335

MURO CONTENCIÓN

SE VERIFICÓ EL COLOCADO DEL CONCRETO DE F'C=210 KG/CM2 EN LA ELEVACIÓN DEL MURO EN LOS PAÑOS N° 1 Y 5 LADO IZQUIERDO.

SE REALIZÓ EL ENSAYO DE SLUMP Y MUESTREO DE LOS TESTIGOS DEL CONCRETO.

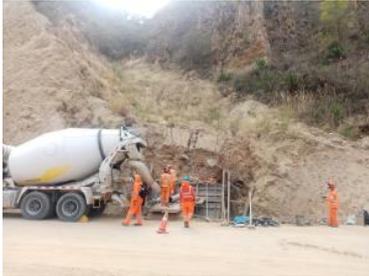
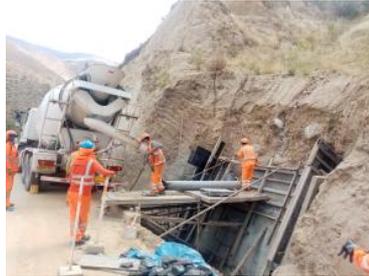
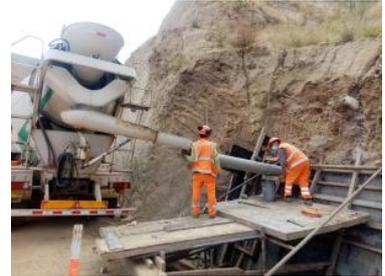
PROGRESIVA: KM 08+193

ALCANTARILLA TMC DE 48"

SE VERIFICÓ EL COLOCADO DEL CONCRETO DE F'C=175 KG/CM2 EN EL EMBOQUILLADO LADO DERECHO.

SE REALIZÓ EL ENSAYO DE SLUMP Y MUESTREO DE LOS TESTIGOS DEL CONCRETO

KM 08+193.40 ALCANTARILLA TMC Ø 48" LONG. 12.96M CONTRACTUAL, COLOCACIÓN DE RELLENO COMPACTADO POR CAPAS CADA 0.20 M. EN LADO IZQUIERDO DE LA VÍA.

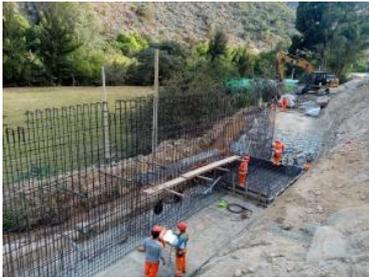
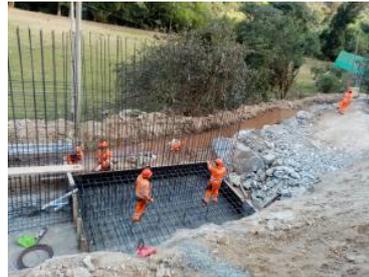
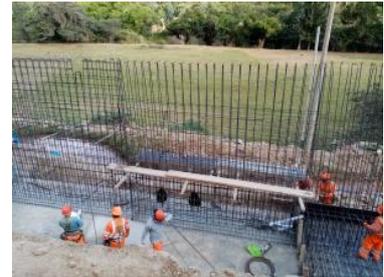
PROGRESIVA: KM 09+315 AL KM 09+720

MURO CONTENCIÓN

SE REALIZO LOS TRABAJOS DE ARMADO DE ACERO Y ENCOFRADO PARA LA ZAPATA DE MURO DE CONTENCIÓN.

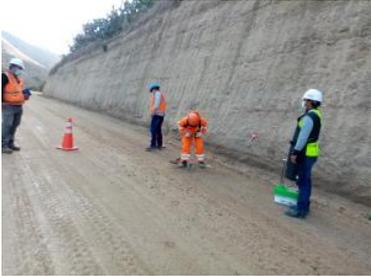
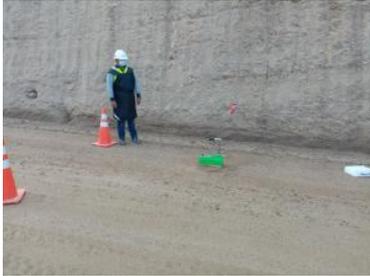
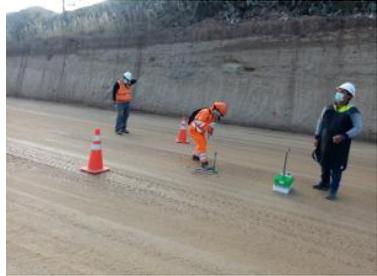
Actividades:
PROGRESIVA: KM 07+590 AL KM 07+800
SUB RASANTE

SE REALIZA EL ENSAYO DE DENSIDAD DE CAMPO (DENSÍMETRO NUCLEAR).
