BITACORA ELECTRÓNICA DE OBRA

Confirma Bitacora: Si
Nro Informe: 137
Fecha Informe: 03-06-2021
Nombre De La Obra: Carretera Oyon - Ambo, Tramo I: Oyon - Desvío Cerro de Pasco
Personal Encargado: LUZMILA GUERRA MOTTA

MEJORAMIENTO DE LA CARRETERA OYON - AMBO TRAMO 1: OYON DV. CERRO DE PASCO

Panel Fotográfico de la Bitacora de Obras

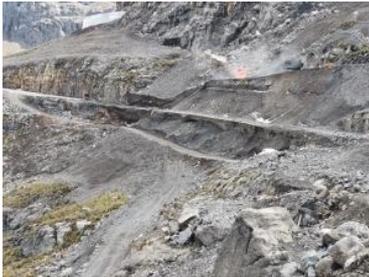
Foto1:

Participación en inspección visual en campo
Progresiva: km 165+320 al km 165+630

De forma conjunta con especialistas de la DCYC de PVN, CVA y CSO, se realiza la inspección visual en el ámbito del km 165+320 al km 165+630, en el marco de las necesidades presentadas por el CSO respecto a estructuras de Contención planteadas. De la evaluación visual, debido a la formación del suelo recomendaron realizar ensayos de refracción.

La Supervisión de obra, detallo los alcances de la necesidad presentada a fin de la construcción del muro de Contención.

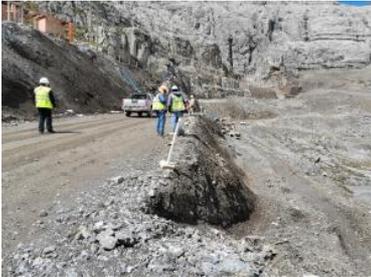
Foto1:

Actividades:
Participación en inspección visual
Progresiva: km 166+430 al km 166+510

CDescripcion_____:
De forma conjunta con especialistas de la DCYC de PVN, CVA y CSO, se realiza la inspección visual en el ámbito del km 166+430 al km 166+510, en el marco de las necesidades presentadas por el CSO respecto a estructuras de Contención planteadas. De la evaluación visual, recomendaron realizar ensayos de refracción. La Supervisión de obra, detallo los alcances de la necesidad presentada a fin de la construcción del muro de Contención.
