## BITACORA ELECTRÓNICA DE OBRA

| Si | 69 | 05-06-2021 | Carretera Oyon- Ambo, Tramo II: Dv. Cerro de Pasco- Dv. Chacayan | BORIS WALTER AYLLÓN CARCELÉN |

OBRA: MEJORAMIENTO DE LA CARRETERA OYON - AMBO TRAMO 2 DESVIO CERRO DE PASCO DESVIO CHACAYAN

TRAMO 2 progresiva km. 181+000 a la progresiva km. 230+000

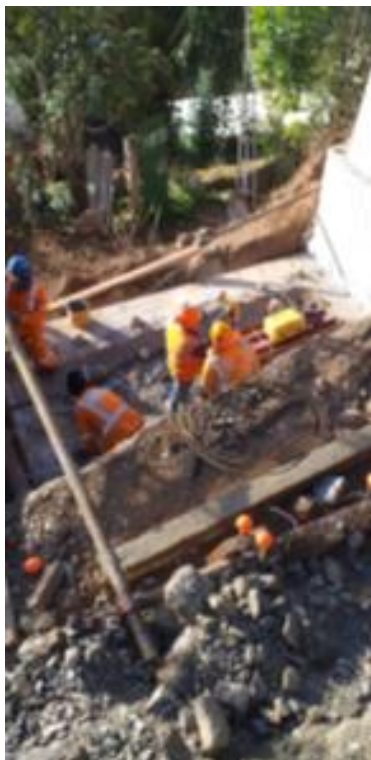
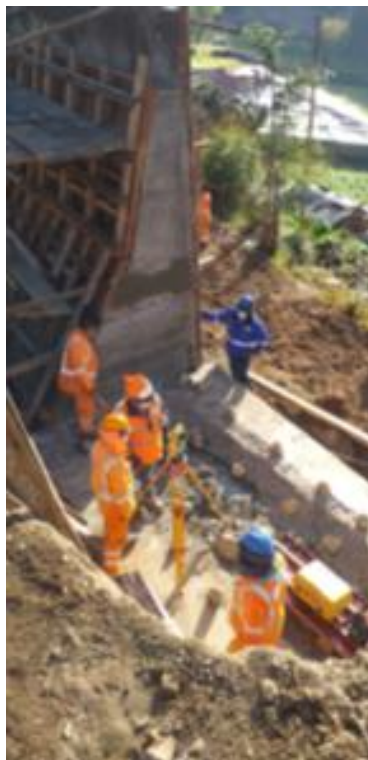
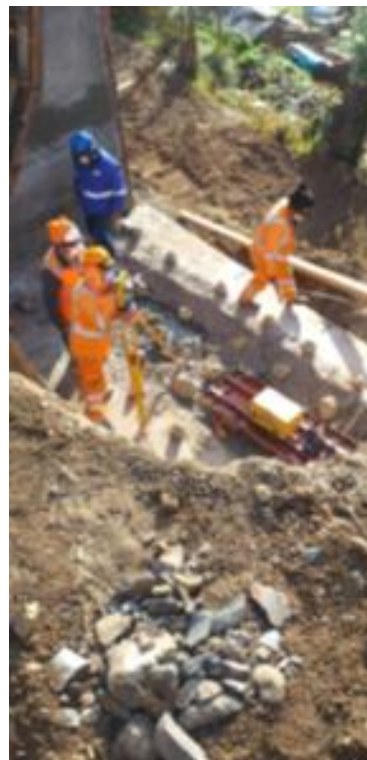
PROGRESIVA KM. 218+085 a 218+090

En la progresiva km. 218+085 a Km. 218+090 Se realiza la preparación del terreno para iniciar el encofrado de muro ciclopeo, se realiza levantamiento topográfico previo. trabajan: 1 capataz, 1 topografo, 2 aaxuliars de topografia, 4 obreros

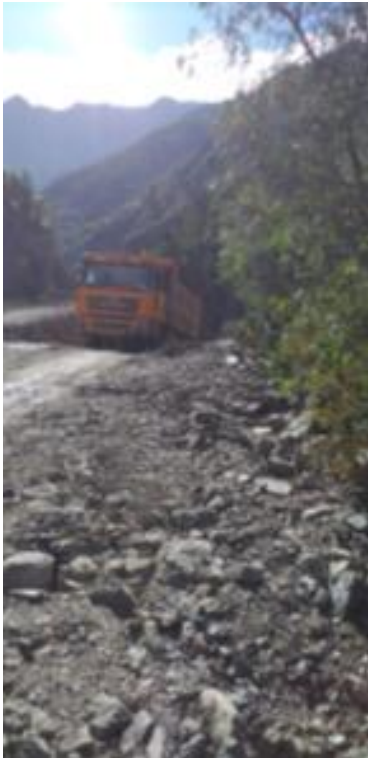
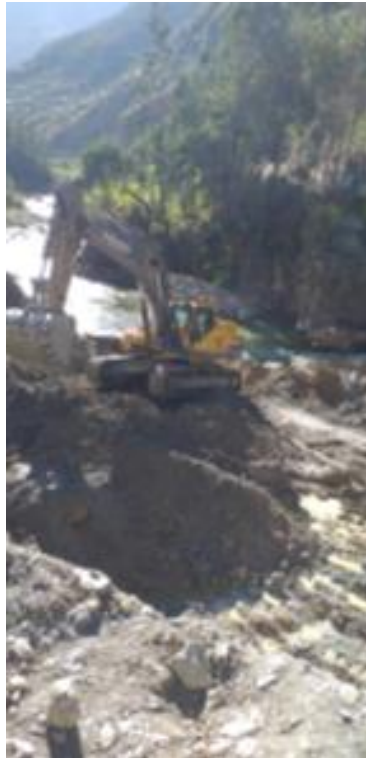
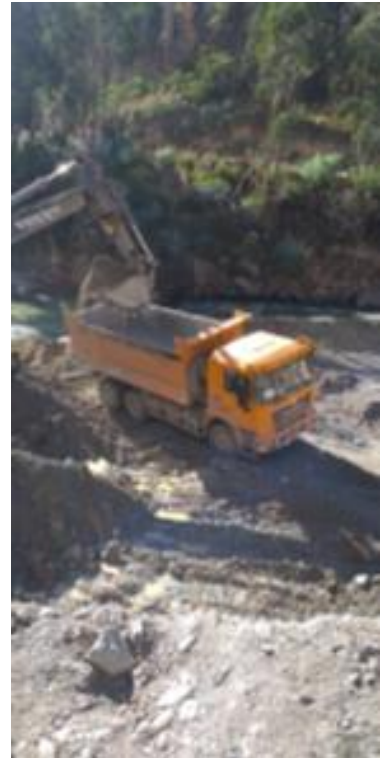
PROGRESIVA KM. 229+936

En la progresiva Km. 229+936 se realiza la excavación para estructuras en material seco, donde estará el estribo izquierdo del nuevo puente mayor HUARIMARCA. Se utiliza 1 excavadora de oruga, 2 volquetes. trabajan: 1 capataz, 1 operador, 2 choferes, 1 vigia.

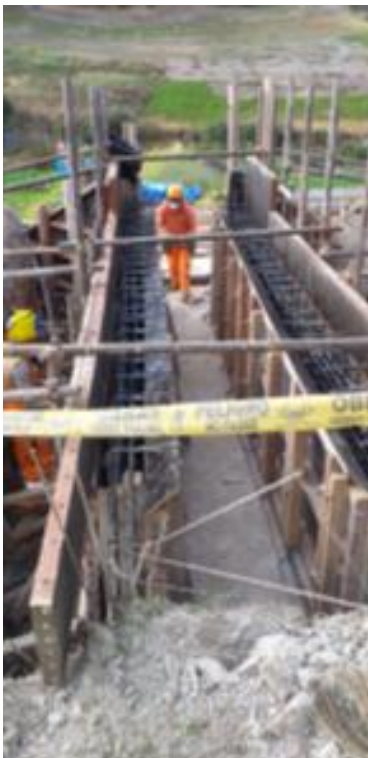
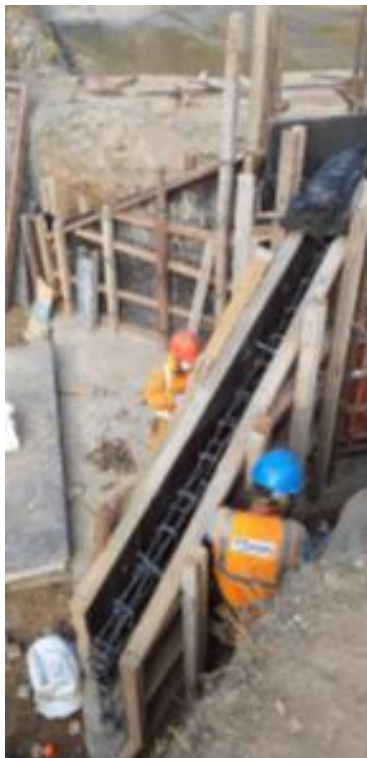
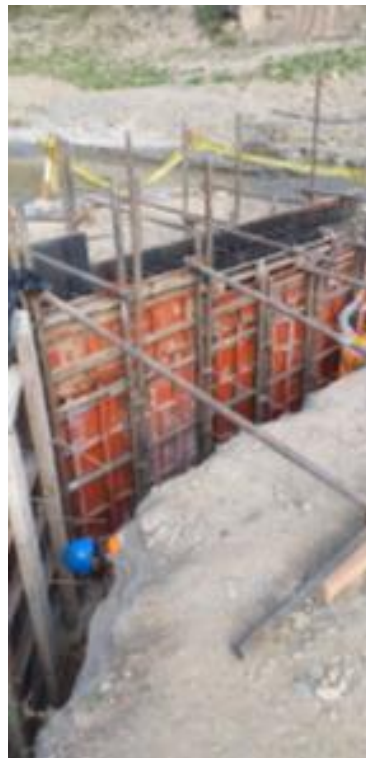
PROGRESIVA KM. 221+325

En la progresiva Km. 221+325 se realiza el encofrado de mitad de alcantarilla tipo MCA ,  
SE utiliza un generador eléctrico, trabajan: 1 capataz, 4 obreros.

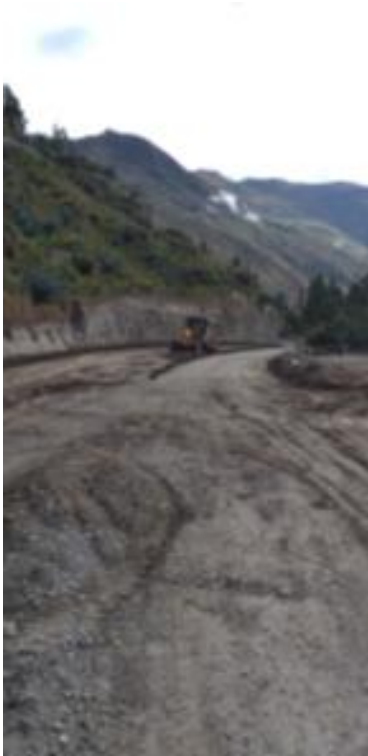
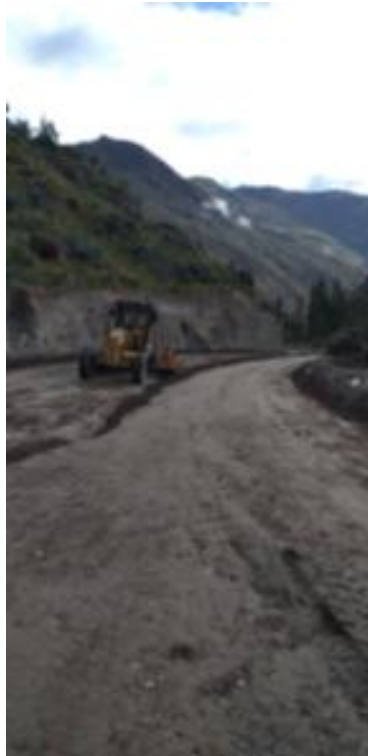
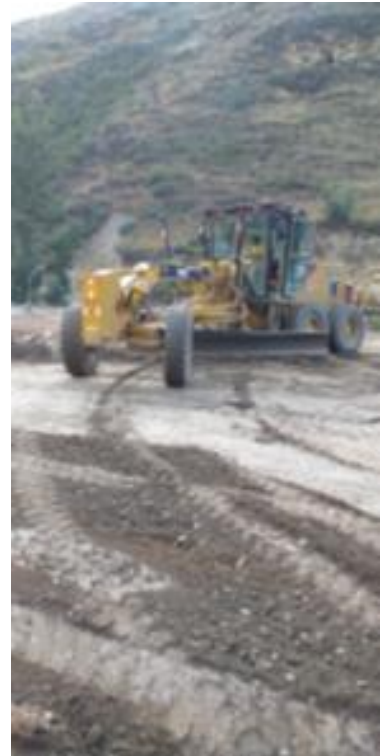
PROGRESIVA KM. 222+100 A KM. 222+420  
200.0 MOVIMIENTO DE TIERRAS  
210.A CONFORMACION DE TERRAPLENES

en la progresiva Km. 222+100 a Km. 222+420 Se realiza la conformación de terraplenes, Se utiliza una motoniveladora , una compactadora de rodillos, 1 camión cisterna. Trabajan: 1 capataz, 2 operadores, 1 chofer, 2 vigías.

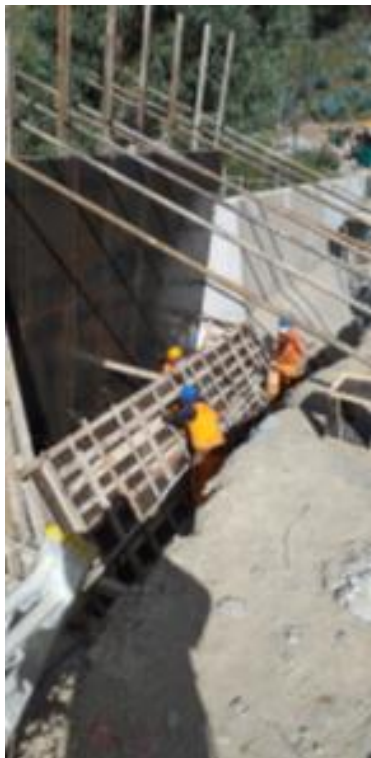
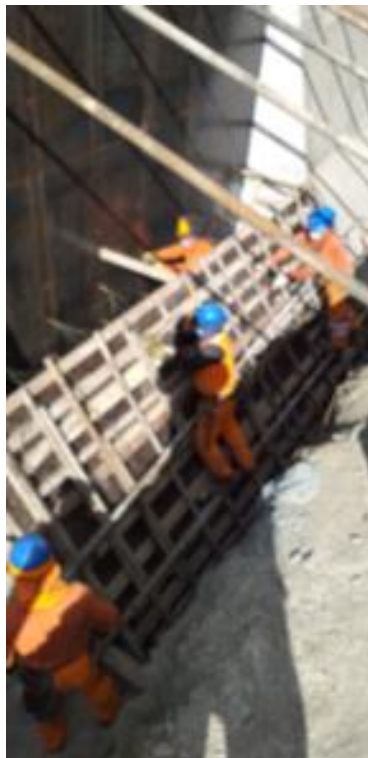
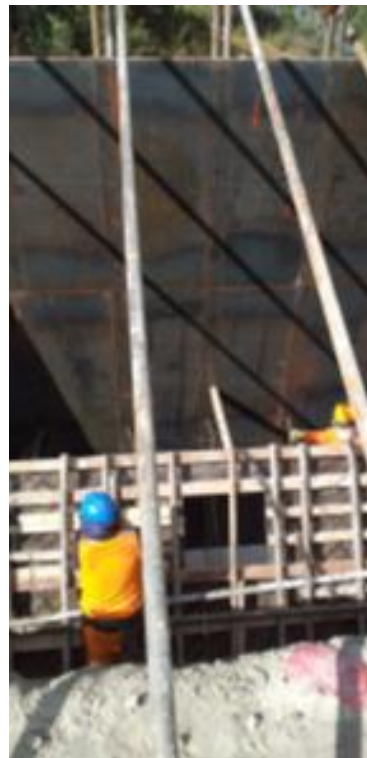
PROGRESIVA km. 227+940

En la progresiva KM. 227+940 se realiza el encofrado de muro ciclópeo. trabajan: 1 capataz, 4 obreros

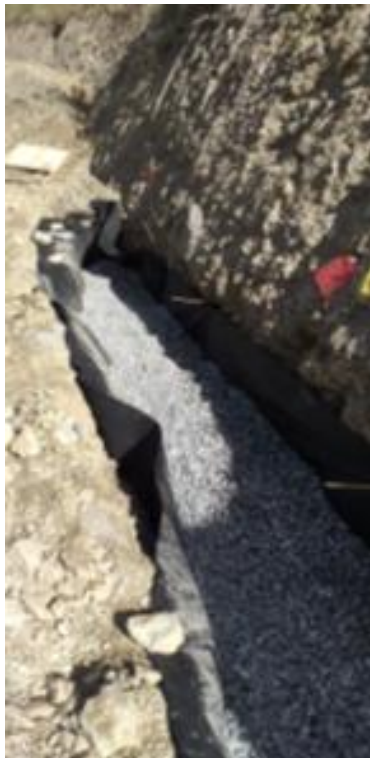
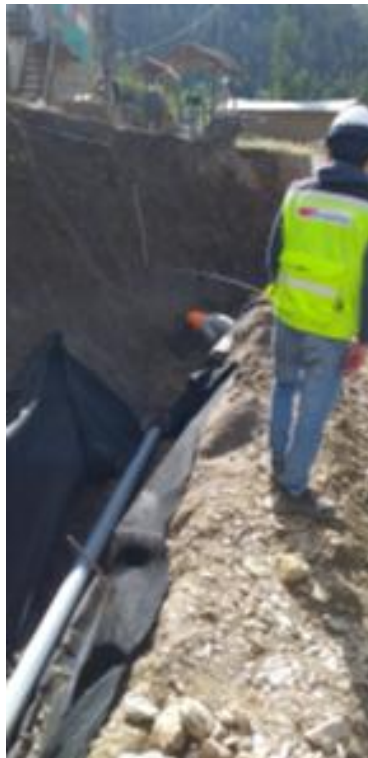
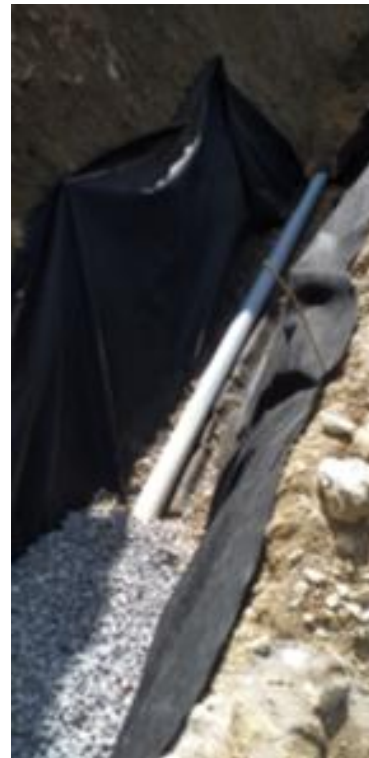
PROGRESIVA KM. 227+900 a KM. 227+918  
600.0 OBRAS DE ARTE Y DRENAJE  
605.B MATERIAL FILTRANTE  
649.E TUBERIA PERFORADA ( 6")

En la progresivas km. 227+900 a km. 227+918 se realiza la colocación de tubería perforada de 6" y material filtrante para la construcción de sub drenes. Trabajan: 1 capataz, 2 obreros
