BITACORA ELECTRÓNICA DE OBRA

Confirma Bitacora: Si	Nro Informe: N° 140-PVN - MJQ Y - 2021	Fecha Informe: 29-05-2021	Nombre De La Obra: HUANUCO - HUALLANCA (T1)	Personal Encargado: MICHAEL JESUS QUISPE YAURI.
---------------------------------	--	-------------------------------------	---	---

OBRA: MEJORAMIENTO, CONSERVACIÓN POR NIVELES DE SERVICIO Y OPERACIÓN DEL CORREDOR VIAL: HUANUCO – LA UNIÓN – HUALLANCA – DV. ANTAMINA/ EMP. PE-3N (TINGO CHICO) – NUEVAS FLORES – LLATA – ANTAMINA.
(HUÁNUCO - LA UNIÓN) KM 00+000 AL KM 52+920 DEL TRAMO I:

PANEL FOTOGRAFICO

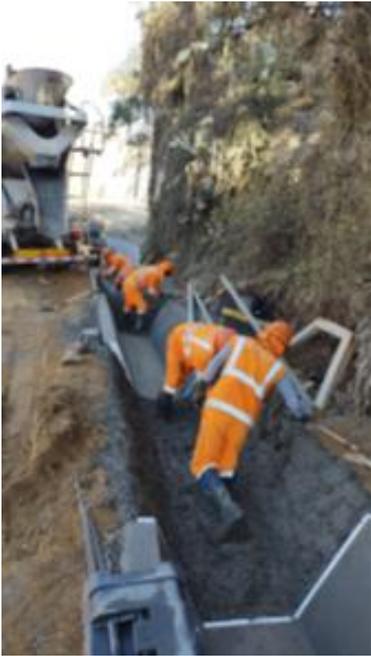
Foto1:

Actividades:
PROGRESIVA: KM 09+780 AL KM 09+830
CONSTRUCCIÓN DE CANL DE REGADILLO
COLOCACIÓN DE COBCRETO FC = 210 PARA CONSTRUCCIÓN DEL CANAL DE RIEGO

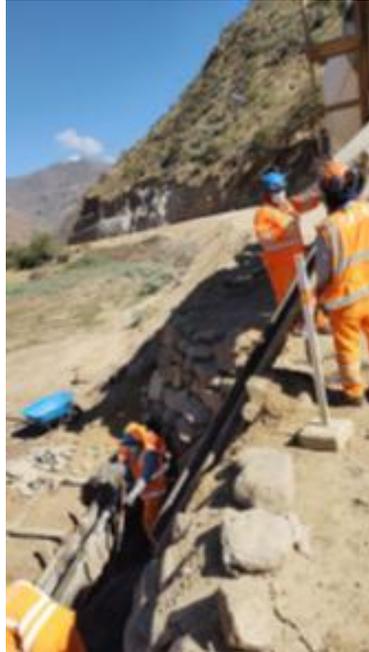
Foto2:

Actividades:
PROGRESIVA: KM 09+769 L. D
COLOCACIÓN DE CONCRETO FC = 175 KG/CM2
CONSTRUCCIÓN DE EMBOQUILLADO DE LA ALCANTARILLA TIPO MARCO

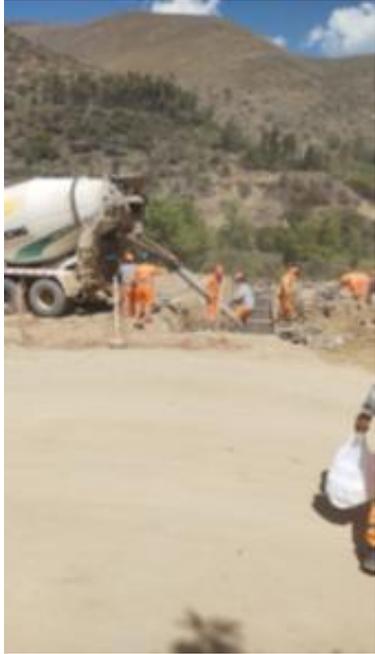
Foto3:

Actividades:
PROGRESIVA: KM 09+700
COLOCACIÓN DE CONCRETO FC = 210 KG/CM2
CONSTRUCCIÓN DE LOSA SUPERIÓR DE LA ALCANTARILLA TIPO MARCO LADO IZQUIERDO

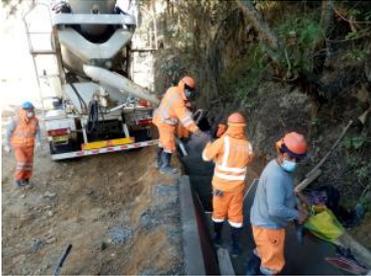
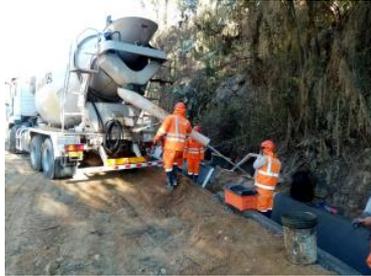
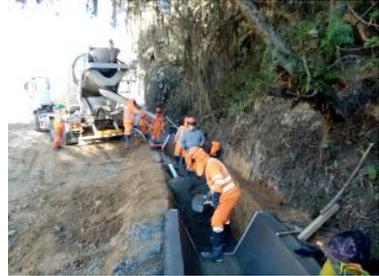
Actividades:
PROGRESIVA: KM 09+780 AL KM 09+830 L. D
COLOCACIÓN DE CONCRETO DISEÑO DE MEZCLA FC = 175 KMG/CM2
PARA CONSTRUCCIÓN DEL CANAL DE SALIDA DE CONCRETO ARMADO

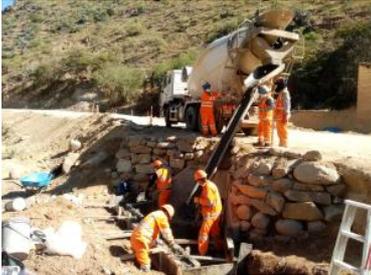
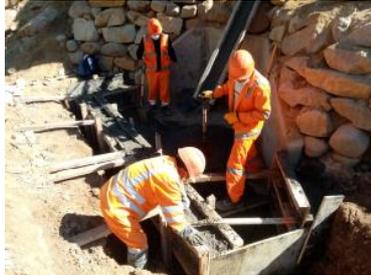
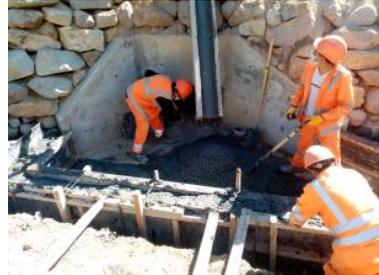
Actividades:
PROGRESIVA: KM 09+760 L. I
COLOCADO DE CONCRETO FC 175 KG/CM2 PARA EMBOQUILLADO DE ALCANTARILLA TIPO MARCO (SALIDA)

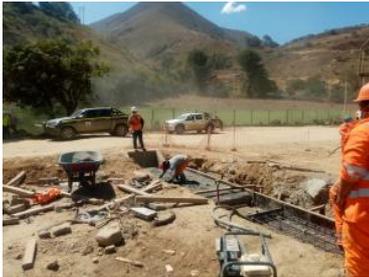
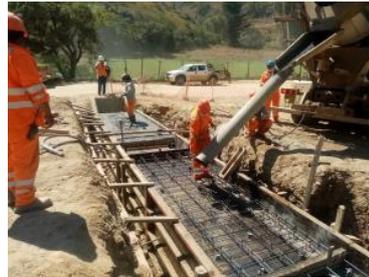
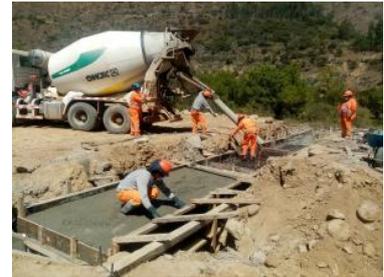
PROGRESIVA: KM 09+700 L. D

COLOCADO DE CONCRETO FC 210 /CM2 PARA LOSA SUPERIOR DE
ALCANTARILLA TIPO MARCO

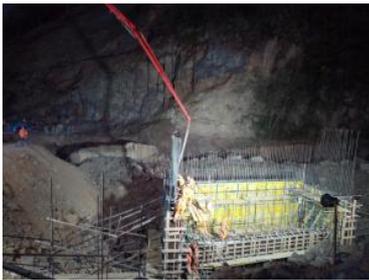
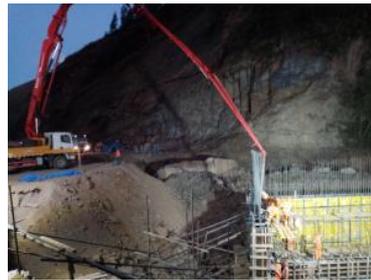
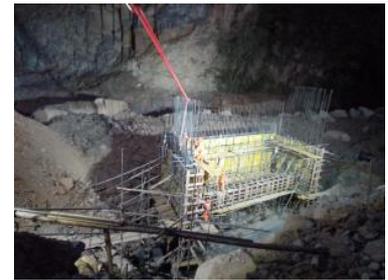
PROGRESIVA: KM 15+438 AL KM 15+453

PUENTE PUYAG ENCOFRADO DEL ESTRIBO LADO IZQUIERDO

COLOCACIÓN DE CONCRETO FC"210 ESTRIBO IZQUIERDO PUENTE PUYAC
1ERA ELEVACIÓN
