BITACORA ELECTRÓNICA DE OBRA

OBRA: MEJORAMIENTO DE LA CARRETERA OYON - AMBO TRAMO 2 DESVIO CERRO DE PASCO DESVIO CHACAYAN

TRAMO 2 progresiva km. 181+000 a la progresiva km. 230+000

Visita de monitoreo desde la Ciudad de Yanahuanca progresiva km. 214+500 hasta la progresiva Km. 230+000 (Desvio Chacayan)

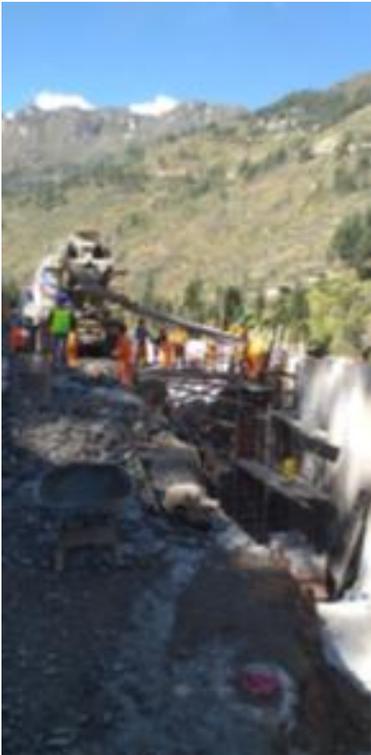
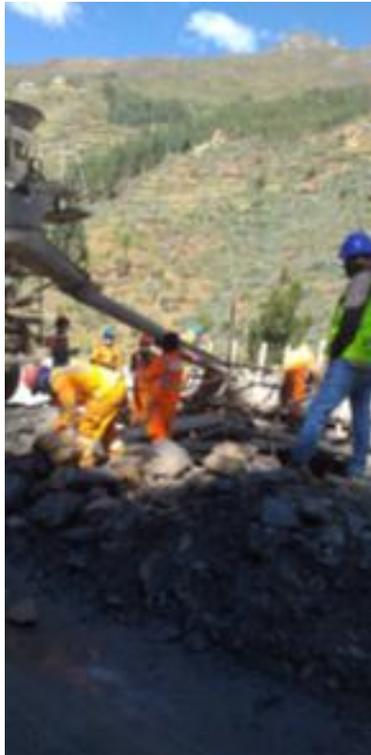
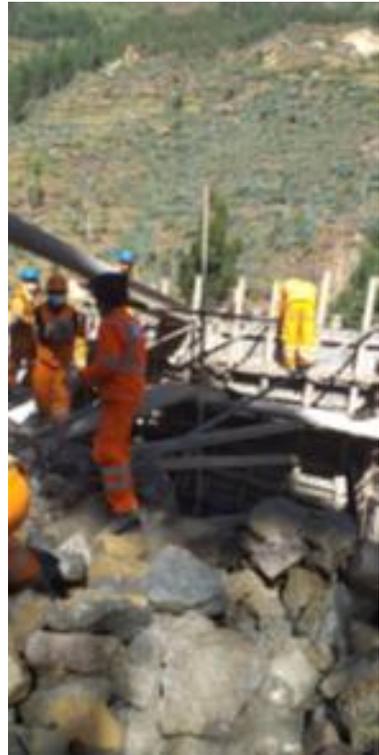
Actividades:
PROGRESIVA KM. 215+520 AL KM. 215+525
600.0 OBRAS DE ARTE Y DRENAJE
610.E1 CONCRETO CICLOPEO (F'C= 175 KG/CM2 + 30% PM)

CDescripcion _____:
En la progresiva km. 215+520 al Km. 215+525 Se realiza el vaciado de muro ciclópeo (paño3). Se utiliza 1 camión Mixer, 2 vibradores de concreto, Trabajan: 1 capataz, 1 chofer de mixer, 8 obreros, 2 vigias.

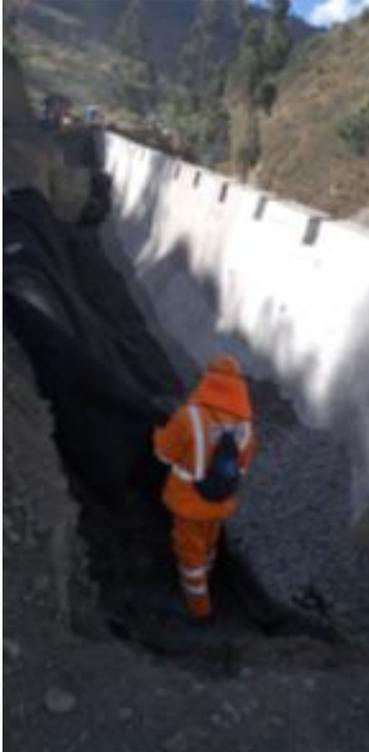
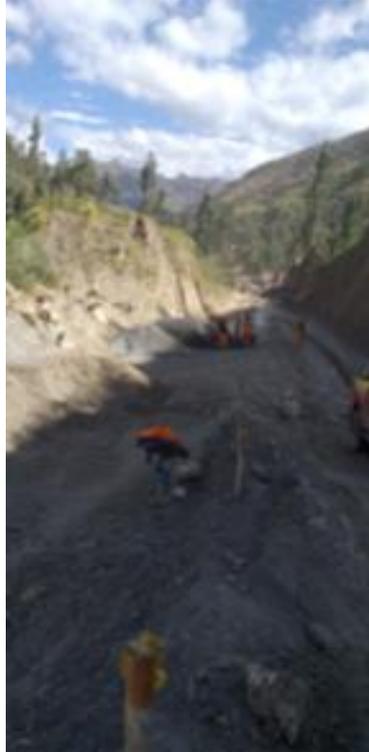
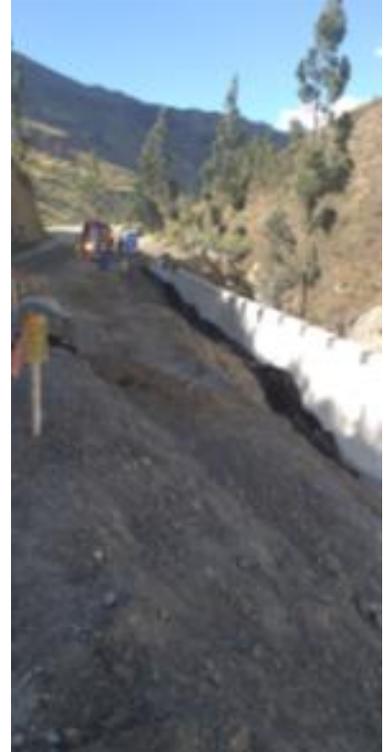
**PROGRESIVA KM. 223+710 A KM. 223+760
600.0 OBRAS DE ARTE Y DRENAJE
605.A RELLENO PARA ESTRUCTURAS**

En la progresiva KM. 223+710 a km. 223+760 se realiza el relleno para estructuras en un lado del muro construido. Se utiliza 2 vibro apisonadores, trabajan 1 capataz, 4 obreros.

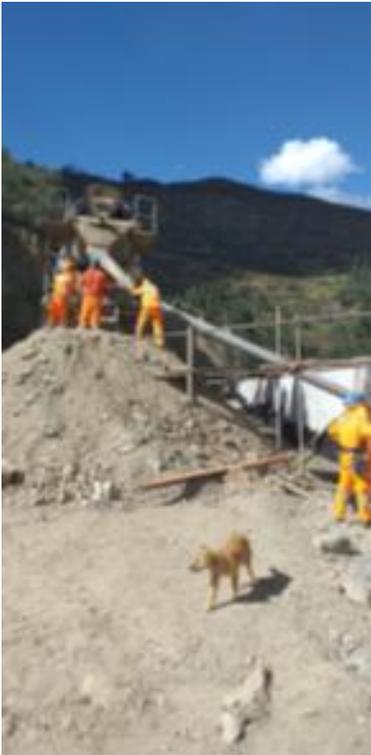
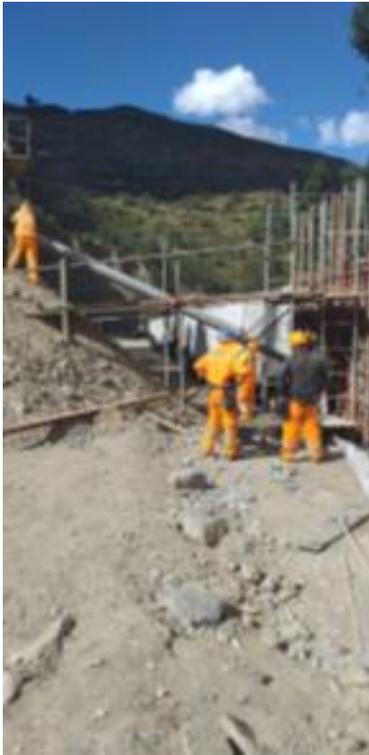
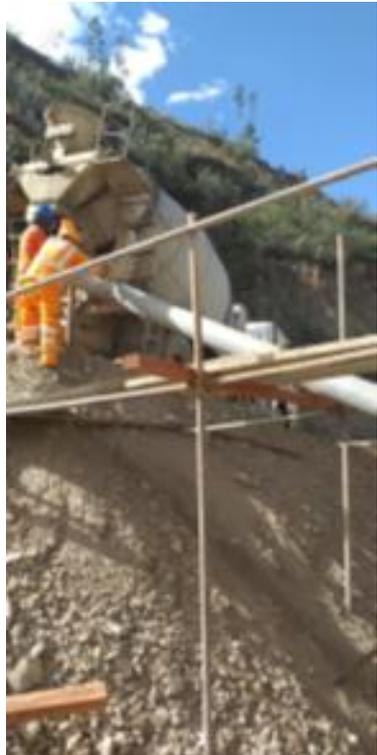
Actividades:
PROGRESIVA KM. 225+360 a 225+489. paño 8
600.0 OBRAS DE ARTE Y DRENAJE
610.D CONCRETO CLASE D (F'C= 210 KG/CM2)

CDescripcion _____:
En la progresiva Km. 225+360 a km. 225+489 se realiza el vaciado muro de concreto armado (paño 8). Se utiliza un Camión Mixer, 2 vibradores de concreto, herramientas menores. trabajan : 1 capataz, 1 chofer de mixer, 8 obreros, 2 vigias.

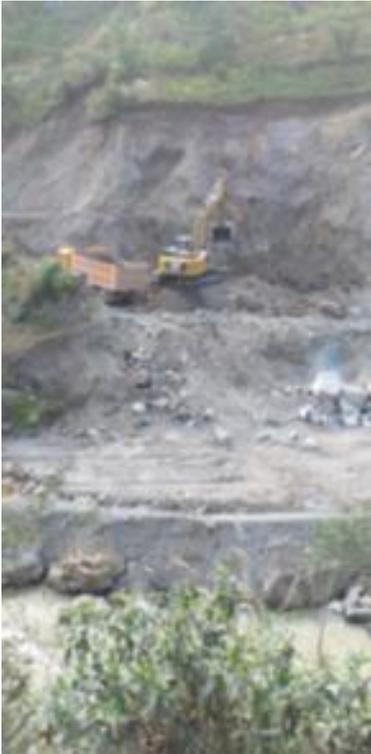
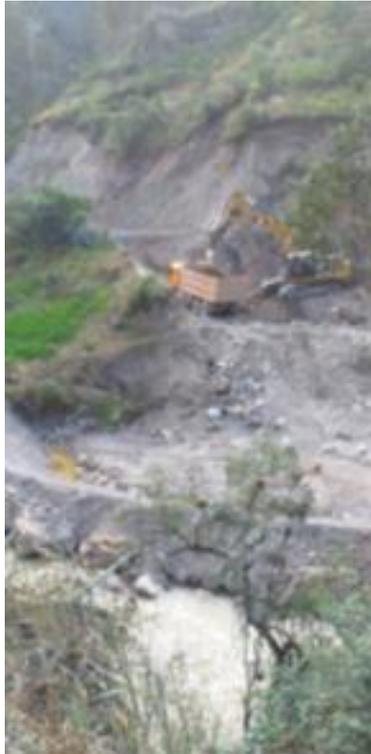
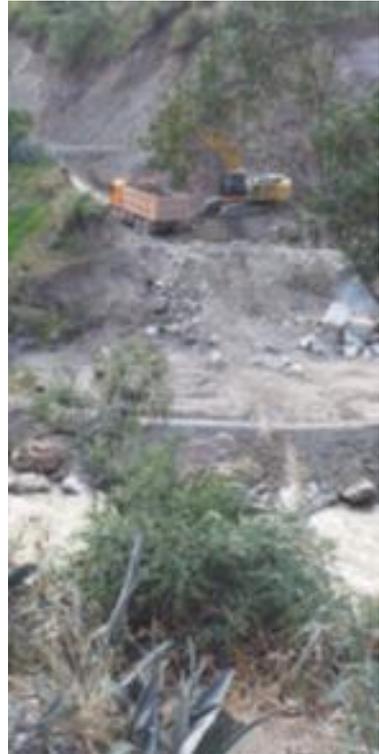
Actividades:
PROGRESIVA KM. 230+000
VISITA DE MONITOREO AL TRAMO FINAL DEL TRAMO II
1400.0 PUENTE HUARIMARCA

CDescripcion _____:
En la progresiva Km. 230+000 se realiza visita al final del tramo II (Desvio Chacayán) (vista desde la carretera hacia Ambo) Se realiza en el otro extremo del rio la excavación para estructuras en material seco. Se utiliza una excavadora de oruga para la excavación para la construcción del cimientto izquierdo del futuro puente. y 2 volquetes. Trabajan: 1 capataz, 1 operador y 2 choferes
