BITACORA ELECTRÓNICA DE OBRA

Confirma Bitacora: Si
Nro Informe: 142
Fecha Informe: 10-06-2021
Nombre De La Obra: Carretera Oyon - Ambo, Tramo I: Oyon - Desvío Cerro de Pasco
Personal Encargado: LUZMILA GUERRA MOTTA

MEJORAMIENTO DE LA CARRETERA OYON - AMBO TRAMO 1: OYON DV. CERRO DE PASCO

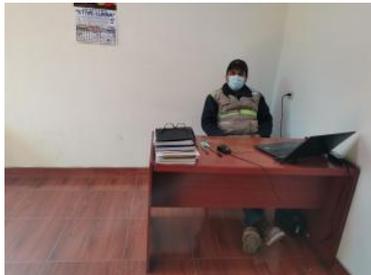
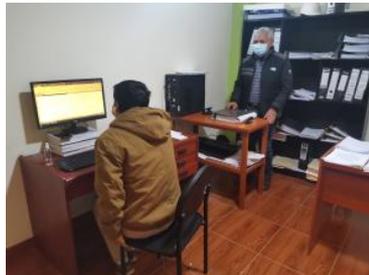
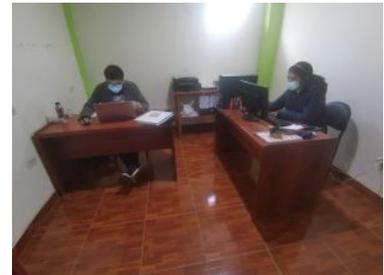
Actividades:
 Oficina de Supervisión de Obra
 Progresiva: km 0+000 – Localidad de Oyón

Dado la falta de movilidad para transporte de personal, no fue posible realizar la inspección visual en campo, por lo que se realizaron coordinaciones en la oficina de Supervisión, entre otros, con los siguientes profesionales:

CESAR LEANDRO CANCHARI - ESPECIALISTA EN TOPOGRAFIA, TRAZO Y DISEÑO VIAL, SEGURIDAD VIAL Y SEÑALIZACIÓN. - Refiere Respecto al derrumbe ocurrido el 27 de mayo de 2021 en el km 144+560 aproximadamente, y de acuerdo al levantamiento topográfico realizado, dicho derrumbe no habría afectado la proyección del talud, por lo que se podría seguir ejecutando actividades previstas en el expediente de la prestación Adicional de obra N° 3, del mismo modo, refirió que en este tramo se estarían ejecutando actividades relacionadas a cunetas de coronación.

MIRKO SURICHAQUI LIMACO - ESPECIALISTA EN GEOLOGÍA - GEOTECNIA
 Refiere que, entre el km 179+635 al km 179+650 se tiene presencia de agua en plataforma, el cual podría proceder de algún flujo de agua en la zona, por lo que, sería trasladado a la especialidad de Hidrología a fin de las evaluaciones correspondientes.

LUIS FERNANDO HERENCIA GALLEGOS - ESPECIALISTA EN OBRAS DE ARTE Y PUENTES
 Refiere que persisten algunas indefiniciones respecto a la construcción de estructuras de contención entre el km 165+320 al km 165+630 y km 166+430 al km 166+510, las cuales ya estaría en evaluación por parte de PVN.
 En la alcantarilla ubicada en el km 143+300, se tiene la indefinición en el tipo de entrega a realizarse del cabezal de salida de la alcantarilla hacia la fuente de agua mas cercana, ya que atraviesa sector de propiedad privada.
