# BITACORA ELECTRÓNICA DE OBRA

**Confirma Bitacora:** Si  
**Nro Informe:** 148  
**Fecha Informe:** 17-06-2021  
**Nombre De La Obra:** Carretera Oyon - Ambo, Tramo I: Oyon - Desvío Cerro de Pasco  
**Personal Encargado:** LUZMILA GUERRA MOTTA

MEJORAMIENTO DE LA CARRETERA OYON - AMBO TRAMO 1: OYON DV. CERRO DE PASCO

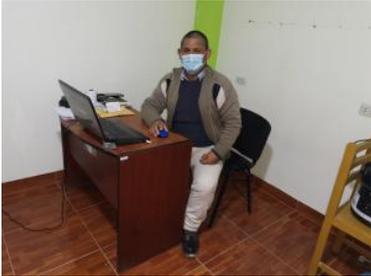
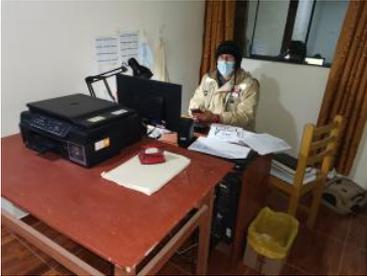
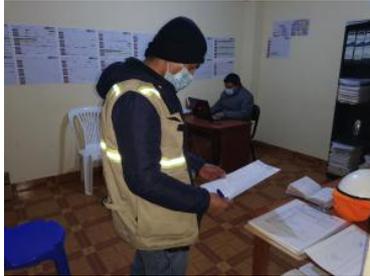
**Actividades:**  
Oficina de Supervisión de Obra  
Progresiva: km 0+000 – Localidad de Oyón

Dado la falta de movilidad no fue posible realizar la inspección visual en campo, por lo que se realizaron coordinaciones en la oficina de Supervisión, entre otros, con los siguientes especialistas:

Respecto al tramo de prueba realizado hace varios meses atrás, para mejoramiento convencional en el km 142+400 aproximadamente, refiere que este habría fallado por el uso de geomalla uniaxial, por lo que se volvería a realizar el tramo con el uso de malla triaxial y estructuras drenantes a los laterales de la vía.

1 De los sectores excavados entre el km 170 al km 172 aproximadamente, con la finalidad de ejecutar actividades relacionadas a mejoramientos especiales, precisaron que el Contratista cuenta con las autorizaciones correspondientes para su ejecución y seria responsabilidad de estos su pronta ejecución.

LUIS HERENCIA GALLEGOS - ESPECIALISTA EN OBRAS DE ARTE Y PUENTES  
Respecto a la ejecución de la Prestación Adicional de Obra N° 02, refiere que sugirió al Contratista la ejecución de dados de Concreto nivelantes e indico que estaría en proceso de evaluación la solicitud del Contratista de mayores metrados de drenes horizontales.

Refiere que ha solicitado al Contratista la ejecución de los emboquillados proyectados en las obras de arte ejecutadas antes del inicio de la nueva temporada de lluvias.
