BITACORA ELECTRÓNICA DE OBRA

Confirma Bitacora: Si	Nro Informe: 152	Fecha Informe: 22-06-2021	Nombre De La Obra: Carretera Oyon - Ambo, Tramo I: Oyon - Desvío Cerro de Pasco	Personal Encargado: LUZMILA GUERRA MOTTA
---------------------------------	----------------------------	-------------------------------------	--	--

MEJORAMIENTO DE LA CARRETERA OYON - AMBO TRAMO 1: OYON DV. CERRO DE PASCO

Panel Fotográfico de la Bitacora de Obras

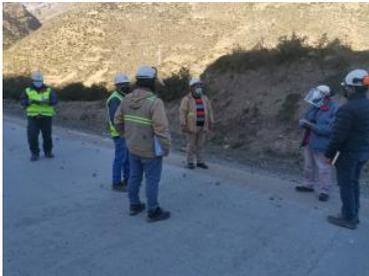
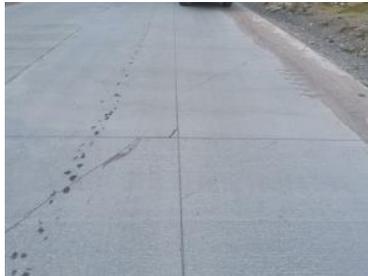
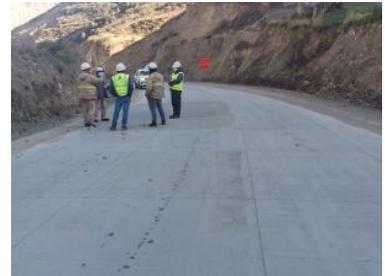
1

Inspección visual en campo en el Marco del Control Concurrente que vienen desarrollando la CGR

Progresiva: km 135+000 al km 136+360 aproximadamente

2. Sector Crítico. – de la presencia de escarpas en taludes (inferior y superior), asentamientos en algunos paños de muros de contención, rajaduras en pavimentos y otros entre el km 135+000 al km 136+360 aproximadamente, Contratista y Supervisión de obra refirieron respecto a las evaluaciones e informes realizados que indican la presencia de falla geológica.

4. En el km 135+330 aproximadamente, se aprecia empozamiento de agua entre el pavimento ejecutado y el talud inferior.
5. Cabezales de ingreso de alcantarilla entre el km 135+000 al km 136+000 aproximadamente inconclusas, con fierros expuestos, cubiertos de polvo y colmatados, a lo que el Contratista refirió respecto a una indefinición en el tipo de compuerta a ejecutarse, a lo que la Supervisión refirió que dicha indefinición ya se habría definido.

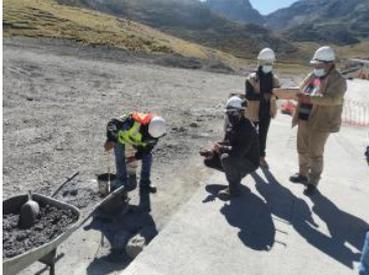
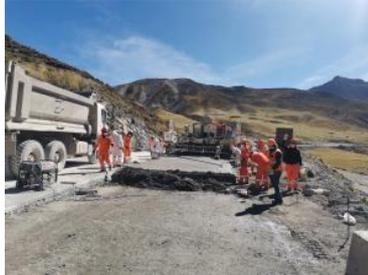
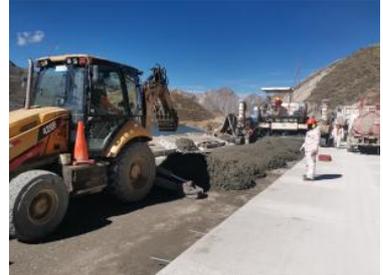
2

Inspección visual en campo en el Marco del Control Concurrente que vienen desarrollando la CGR
Progresiva: km 160+200 aproximadamente

Se realiza la inspección visual a las actividades relacionadas a Pavimentos Hidráulicos en el km 160+200 aproximadamente.
Se realizan ensayos en campo de slump.

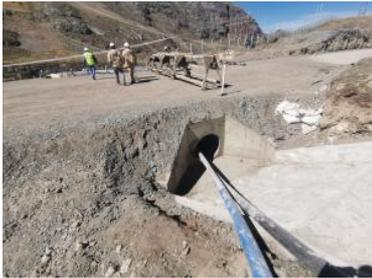
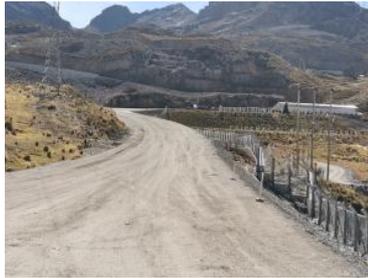
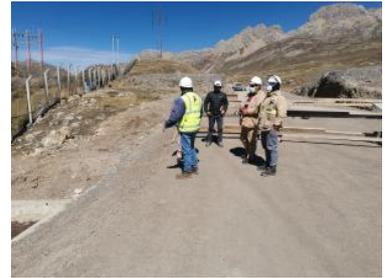
3

Inspección visual en campo en el Marco del Control Concurrente que vienen desarrollando la CGR
Progresiva: km 161+200 aproximadamente

Se realiza la inspección visual a las actividades relacionadas a la Variante 2
El Contratista refirió que ya se habrían concluido las actividades de ejecución a nivel de sub rasante que formarían parte del convenio suscrito entre la Compañía Minera buenaventura y Provias Nacional.
Refirió que, en vista que uno de los consorciados es quien ejecuto las actividades, estarían solicitando a PVN, la recepción del tramo, con la condición que de tenerse alguna observación el CVA las asumiría sin que ello implique mayores costos o plazos para la Entidad.

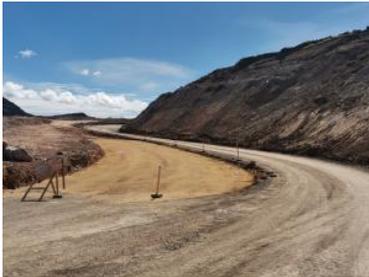
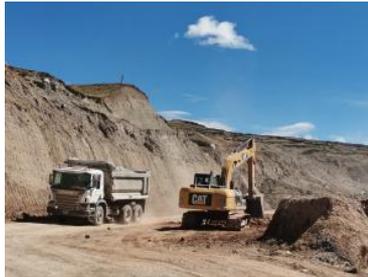
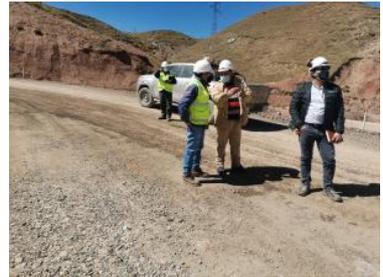
4

Inspección visual en campo en el Marco del Control Concurrente que vienen desarrollando la CGR
Progresiva: km 173+360 aproximadamente

Se realiza la inspección visual a las actividades relacionadas a Conformación y Mejoramiento de suelos a nivel de sub rasante
El Contratista refirió que se vienen realizando actividades de Mejoramiento convencional y especial de acuerdo a las especificaciones descritas en el Expediente Técnico.
En el recorrido se pudo apreciar las actividades que se vienen realizando a nivel de sub rasante en diferentes tramos comprendidos entre el km 166 al km 173.

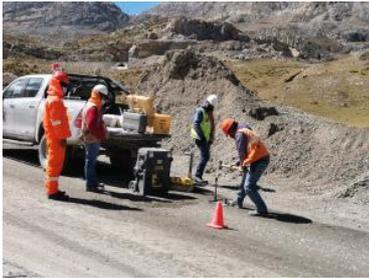
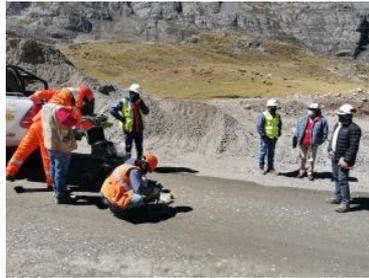
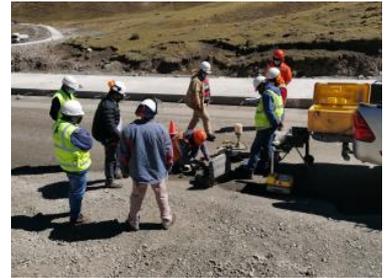
5

Inspección visual en campo en el Marco del Control Concurrente que vienen desarrollando la CGR – Ensayos de humedad y compactación en base granular Progresiva: km 160+660 aproximadamente

Con la participación de representantes de la CGR, CVA y CSO se realizaron ensayos en campo de Cono de arena y Densímetro Nuclear a fin de verificar el grado de compactación de la base.

Además, de medición de la humedad en campo mediante el Medidor de Humedad (Tipo Speedy).

Todos los anteriores con resultados satisfactorios, de acuerdo a los parámetros establecidos en el Expediente Técnico aprobado.
