BITACORA ELECTRÓNICA DE OBRA

Confirma Bitacora: Si
Nro Informe: 155
Fecha Informe: 25-06-2021
Nombre De La Obra: Carretera Oyon - Ambo, Tramo I: Oyon - Desvío Cerro de Pasco
Personal Encargado: LUZMILA GUERRA MOTTA

Asunto:
 MEJORAMIENTO DE LA CARRETERA OYON - AMBO TRAMO 1: OYON DV. CERRO DE PASCO

Inspección Variante 2
Progresiva: km 161+020.00 al km 163+221.983

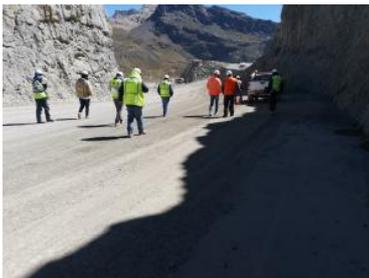
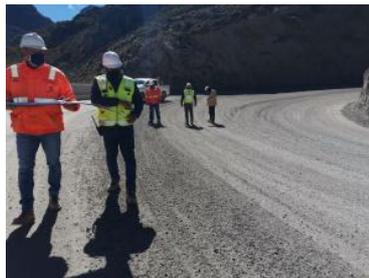
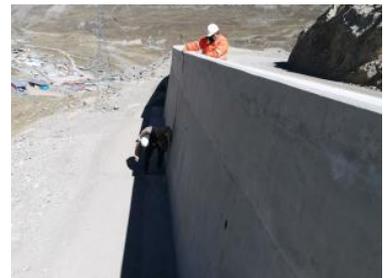
En atención al Memorándum N° 3576-2021-MTC/20.9, se inician las actividades de verificación en la Variante 2, con la participación de:

Verificándose que, el tramo cumple con las características geométricas establecidas en el proyecto, y que, las apreciaciones realizadas por parte de los especialistas del CSO fueron superadas, por lo que, posteriormente se suscribieron las Actas de i) Recepción de Obra (por parte de la Cía. Buenaventura S.A.A. a PVN) y ii) Entrega de Obra (por parte de PVN al CVA). Es preciso indicar que forma parte de las presentes actas el informe Situacional de Obra presentado a PVN por parte de la Cía. Buenaventura S.A.A,
