BITACORA ELECTRÓNICA DE OBRA

Confirma Bitacora: Si
Nro Informe: 159
Fecha Informe: 01-07-2021
Nombre De La Obra: Carretera Oyon - Ambo, Tramo I: Oyon - Desvío Cerro de Pasco
Personal Encargado: LUZMILA GUERRA MOTTA

Asunto: MEJORAMIENTO DE LA CARRETERA OYON - AMBO TRAMO 1: OYON DV. CERRO DE PASCO

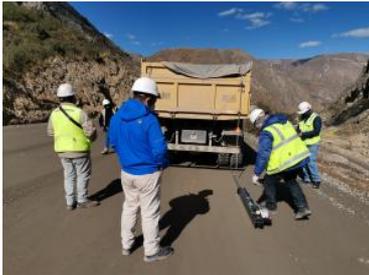
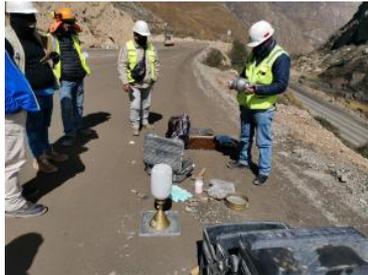
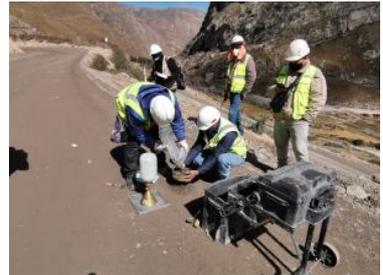
Ensayos de Control de Calidad en Obra a nivel de base granular

Progresiva: Km 147+410 al km 147+560

Equipos aproximados verificados en campo: 1 Equipo para ensayo de Densidad de Campo (Cono de Arena) y equipo de Viga Benkelman con Camión

Con la participación del Especialista en Suelos y Pavimentos de la DCYC de PVN y Especialistas en Control del Calidad de CVA y del CSO se realizaron ensayos de Viga Benkelman y Cono de Arena para medir la deflexión de la superficie y la densidad natural del terreno respectivamente a nivel de Base Granular.

Los resultados serán procesados y remitidos al Especialista en Suelos y Pavimentos de la DCYC de PVN oportunamente.

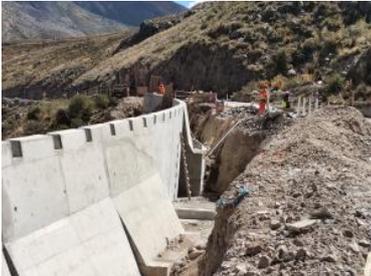
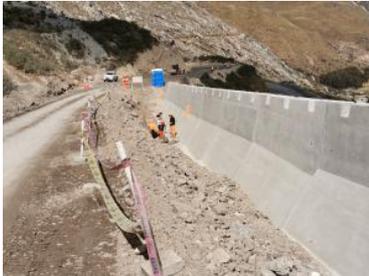
Actividades:
600.0OBRAS DE ARTE Y DRENAJE
612.AEncofrado y Desencofrado para Obras de Arte
Progresiva: Km 147+628 al km 147+752.48

Personal aproximado verificado en campo: 3 Operario, 2 Oficial, 4 Ayudante y 2 Vigía
Equipos aproximados verificados en campo: Ninguno
Actividades verificadas por personal profesional, técnico y auxiliar del CVA y del CSO.
Se sugiere el control adecuado de los procesos constructivos por parte del CSO, a fin de garantizar la calidad y durabilidad de la obra.

Así mismo, se sugiere el cumplimiento de los protocolos de seguridad y salud en el trabajo para la actividad y la adecuada disposición de residuos a fin de su posterior transporte.

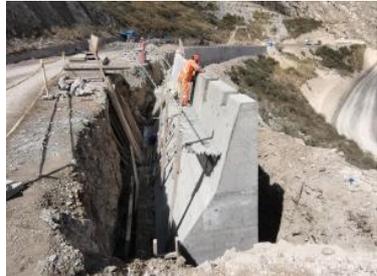
Foto3:

ES PRECISO INDICAR QUE, UN TRABAJADOR VIENE REALIZANDO ACTIVIDADES DE SOLAQUEADO A ALTURA DE 1.50M APROXIMADAMENTE SOBRE UN "ANDAMIO" HECHIZO, QUE AL COSTADO LLEVA UNA ESCALERA ASEGURADA, SIN EMBARGO, EN LA PARTE INFERIOR DE LA ESCALERA SE ENCUENTRAN VARIAS VARILLAS DE ACERO, QUE AL BAJAR EL TRABAJADOR PUDIERA RESBALAR Y CAER (IMAGEN N° 3), HECHO QUE PODRÍA GENERAR INCIDENTES Y/O ACCIDENTES PERSONALES.

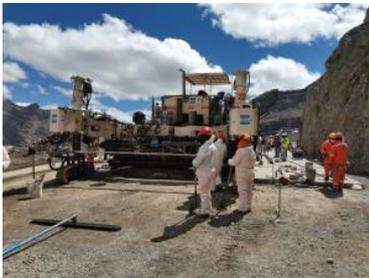
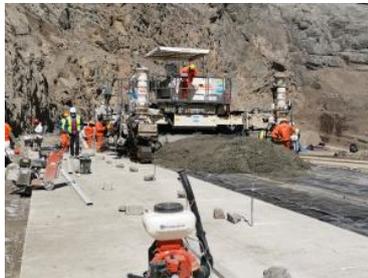
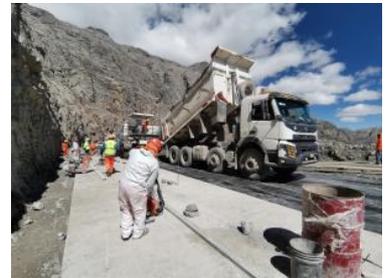
- 500PAVIMENTO DE CONCRETO HIDRAULICO
- 501 APavimento de Concreto Hidráulico S'c=45 kg/cm2 (Pavimentadora)
- 502. AAceros Longitudinal (Barra de Amarre)
- 502. BAceros Transversal (Pasa Junta)
- 502.CCanastillas
- 503.AJuntas de Construcción de Concreto Hidráulico
- 503. BJuntas de Contracción de Concreto Hidráulico
- 503.CJuntas de Expansión
- 612.CEncofrado y desencofrado para pavimentos
- 700.OTRANSPORTE
- 700.CTransporte de Concreto Hidráulico (con volquete) para d<= 1 Km
- 700.DTransporte de Concreto Hidráulico (con volquete) para d> 1 Km

Progresiva: km 167+000 al km 167+100

Equipos aproximados verificados en campo: 1 pavimentadora de concreto, 1 retroexcavadora, 6 volquetes con sus respectivos operadores, además de equipos menores como

Actividades verificadas por personal profesional, técnico y auxiliar del CVA y del CSO y personal profesional de la DCYC de PVN.

Se sugiere el control adecuado de los procesos constructivos por parte del CSO, a fin de garantizar la calidad y durabilidad de la obra, así como valorar las recomendaciones vertidas por personal de la DCYC de PVN.

Así mismo, se sugiere el cumplimiento de los protocolos de seguridad y salud en el trabajo para la actividad y la adecuada disposición de residuos a fin de su posterior transporte.
