BITACORA ELECTRÓNICA DE OBRA

Confirma Bitacora: Si	Nro Informe: 012-2021	Fecha Informe: 08-07-2021	Nombre De La Obra: REHABILITACION Y MEJORAMIENTO DE LA CARRETERA PALLASCA - MOLLEPATA - MOLLEBAMBA - SANTIAGO DE CHUCO EMPALME RUTA NO 10, TRAMO SANTIAGO DE CHUCO - MOLLEPATA	Personal Encargado: VILCHEZ ESPINOZA JOHNATHAN ARTURO
---------------------------------	---------------------------------	-------------------------------------	--	---

Reporte diario Santiago de Chuco - Mollepata

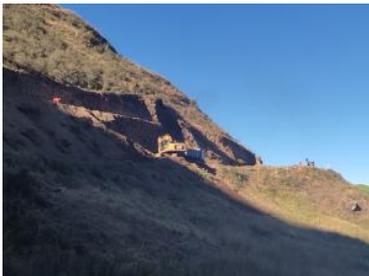
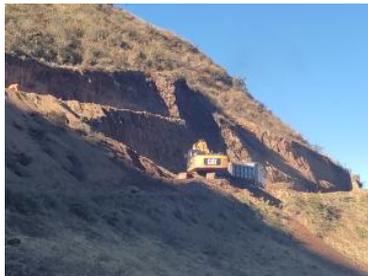
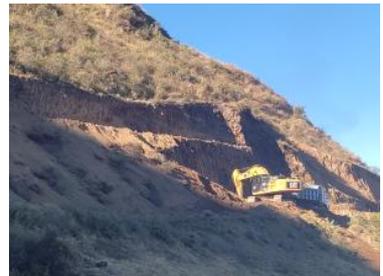
Actividades:
200. MOVIMIENTO DE TIERRA
202.A EXCAVACIÓN DE MATERIAL SUELTO
PROGRESIVA 25+800

Equipos
1 excavadora sobre orugas
6 volquetes
Cuadrilla
1 Operario
1 Ayudante vigia

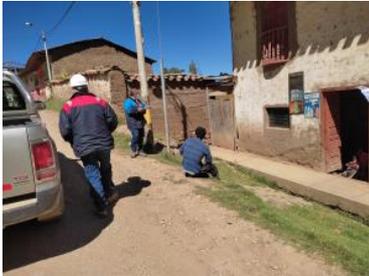
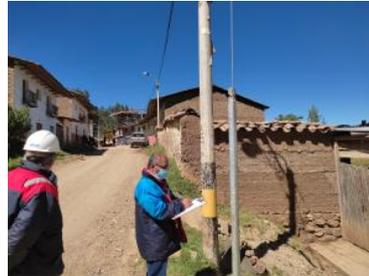
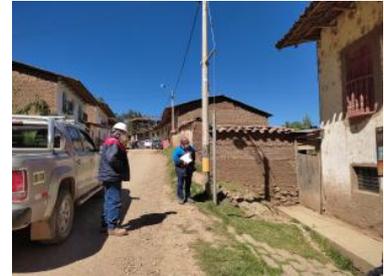
Revisión de interferencias

Durante la mañana el Ing. Luis Aguilar de Pacri Provias en compañía del Ing. Humberto Rozas residente de la obra, realizaron un recorrido para la verificación de interferencias referidas por el contratista.

Postes y muro de vivienda en la progresiva 17+200

- Pacri informa que las interferencias registradas hasta la fecha a lo largo del tramo están resueltas en un 90%. Asimismo, entre las progresivas 0+000 a la 16+500 quedan pendientes la demolición de 2 viviendas de material noble que se llevara a cabo la siguiente semana. Con respecto al retiro de postes, la mayoría de estos que faltan retirar son de la empresa Bitel, quienes viene aplazando las actividades de reubicación alegando falta de fibra óptica.

- De la progresiva 17+000 a la 24+000 aproximadamente, se evidencia gran presencia de árboles por deforestar. La contratista argumenta no poder proceder con la deforestación de los árboles por la negativa de los antiguos propietarios y actuales poseedores, quienes en su mayoría ya se les ha realizado el pago respectivo, sin embargo, se niegan a dejar proceder con los trabajos y solicitan incentivos económicos adicionales. Ante la situación El área de Pacri y el contratista plantearon como alternativa de solución más pronta, poner a disposición de algunos pobladores de la zona los árboles con la condición de que éstos sean removidos a la brevedad de las áreas adquiridas por la entidad para el proyecto.

A la supervisión, mejorar el seguimiento e identificación de interferencias.

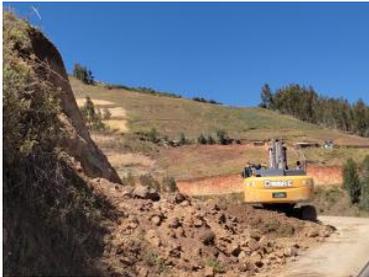
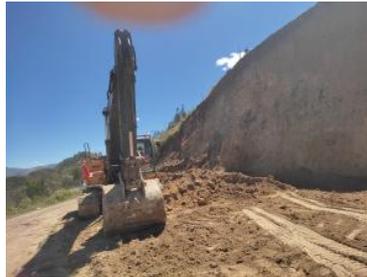
200. MOVIMIENTO DE TIERRA
202.A EXCAVACIÓN DE MATERIAL SUELTO
PROGRESIVA 26+700

Equipos

1 excavadora sobre orugas

7 volquete

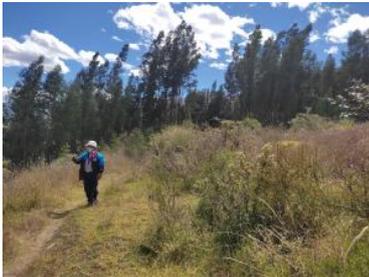
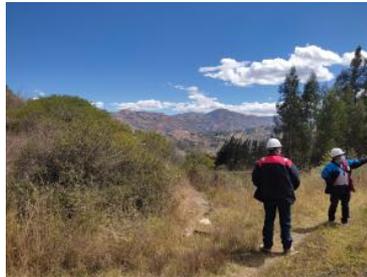
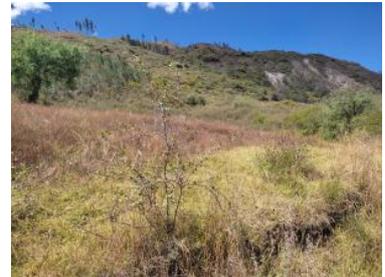
Evaluación de nuevos DMEs

Contratista evalúa posible nuevo DME en la progresiva 57+700

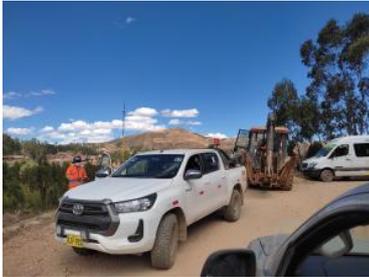
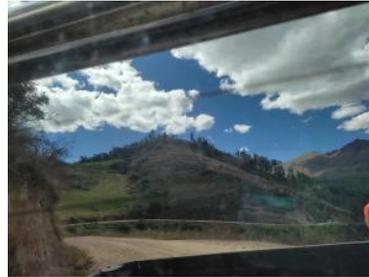
200. MOVIMIENTO DE TIERRA
203.A REMOCION DE DERRUMBES
PROGRESIVA 59+830

Equipos

1 retroexcavadora

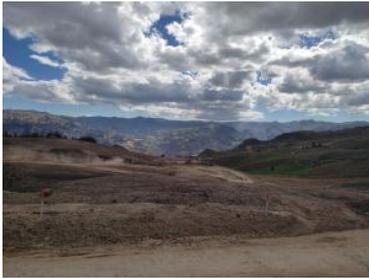
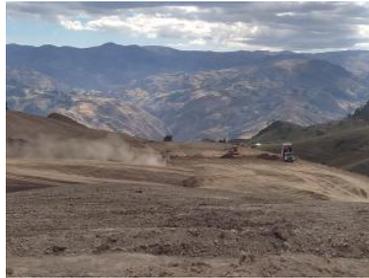
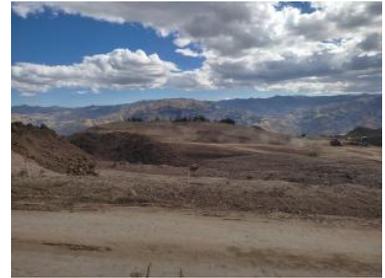
200. MOVIMIENTO DE TIERRA
205.A CONFORMACIÓN DE TERRAPLENES
PROGRESIVA 29+800 DME 15

Equipos
2 Tractor sobre orugas
1 Rodillo vibratorio
1 Motoniveladora
Cuadrilla
1 Capataz
1 oficial
2 Ayudante vigía
