BITACORA ELECTRÓNICA DE OBRA

Confir ma Bitaco ra: Si	Nro Inform e: 96	Fecha Informe: 15-07-2021	Nombre De La Obra: Carretera Oyon- Ambo, Tramo II: Dv. Cerro de Pasco- Dv. Chacayan	Personal Encargado: BORIS WALTER AYLLÓN CARCELÉN
---	------------------------------------	-------------------------------------	---	---

PANEL FOTOGRAFICO

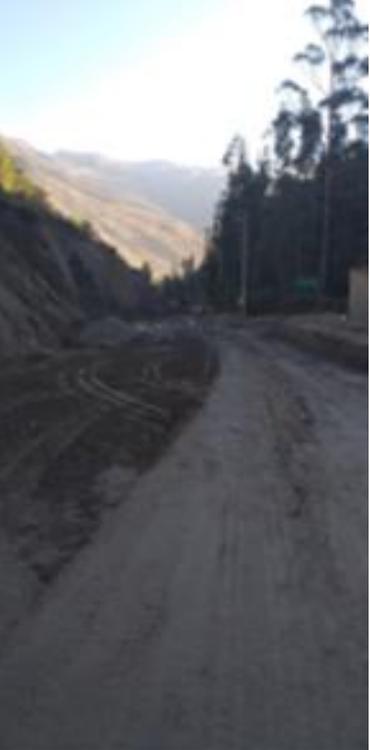
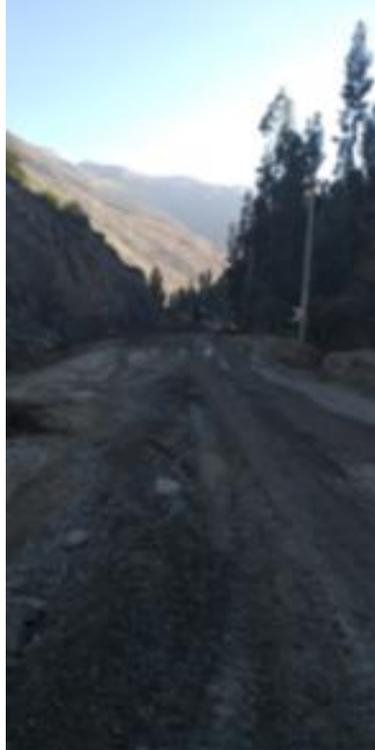
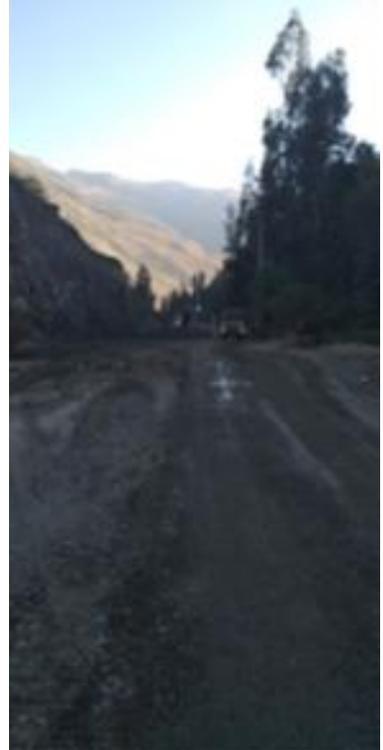
Actividades:
PROGRESIVA KM. 222+600
200.0 MOVIMIENTO DE TIERRAS
207.A PERFILADO Y COMPACTACION DE ZONAS DE CORTE

CDescripcion _____:
En la progresiva km. 222+600 se ha realizado el perfilado de los taludes utilizando una excavadora de oruga. actualmente se realiza la carga y transporte del material . se utiliza una excavadora de oruga y dos volquetes. trabajan: 1 capataz, 1 operador, 2 choferes, 2 vigías.

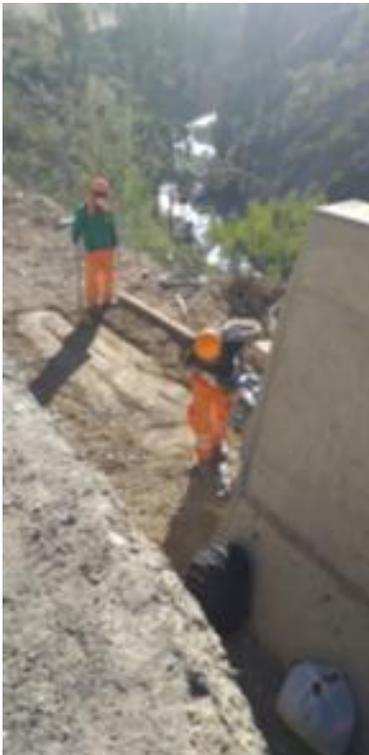
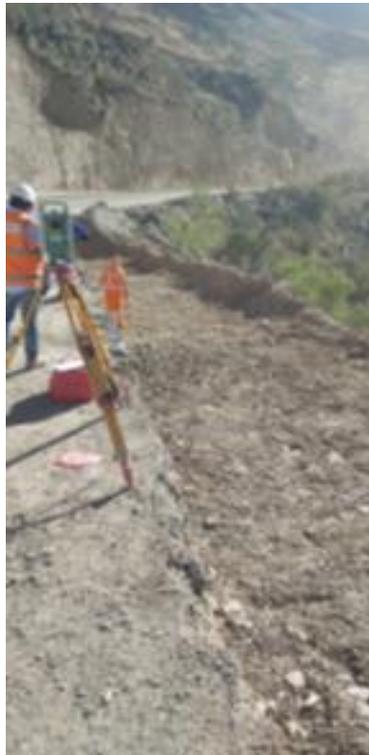
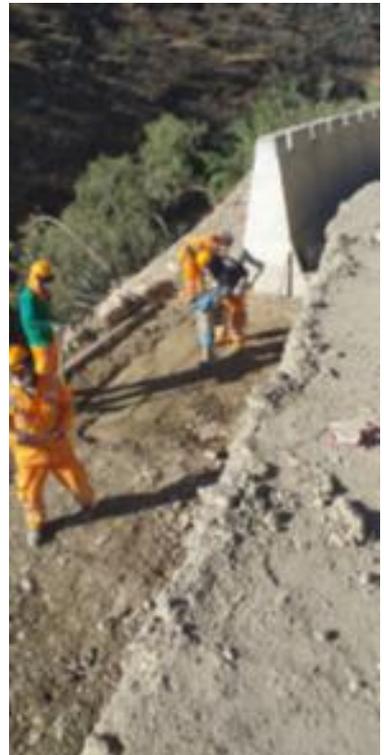
**PROGRESIVA KM. 224+018 A KM. 224+084
600.0 OBRAS DE ARTE YU DRENAJE
605.A RELLENO PARA ESTRUCTURA**

En las progresivas Km. 224+018 al km. 224+084 se realiza el relleno de la base de muro paño 4 . donde se utiliza un vibro apisonador . trabajan: 1 capataz, 2 obreros

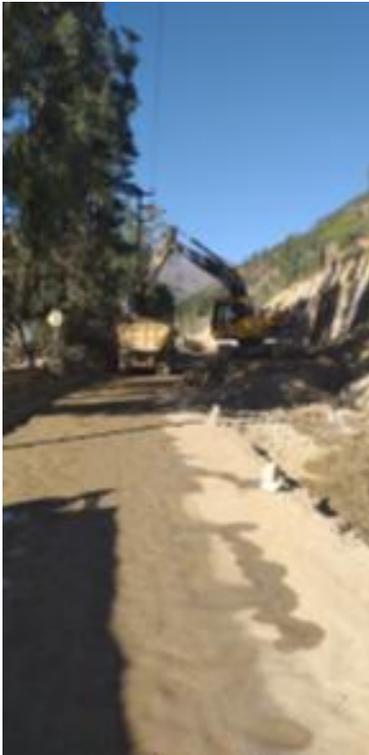
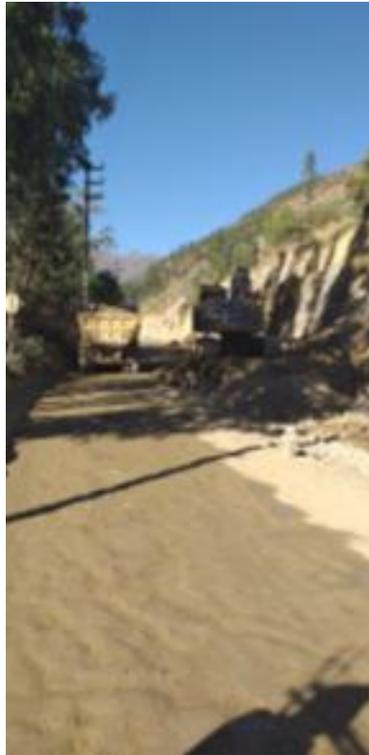
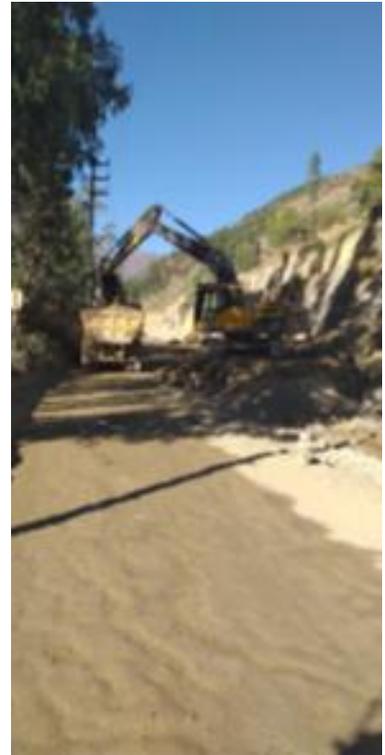
Actividades:
PROGRESIVA KM. 222+600
700.0 TRANSPORTES
700.H TRANSPORTE DE ELIMINACION DE MATERIAL A DME PARA D> 1 KM.

CDescripcion _____:
En la progresiva km. 222+600 se realiza la carga y transporte del material de eliminación al DME ubicado en el km. 219 . se utiliza una excavadora de oruga y dos volquetes. trabajan: 1 capataz, 1 operador, 2 choferes, 2 vigías.

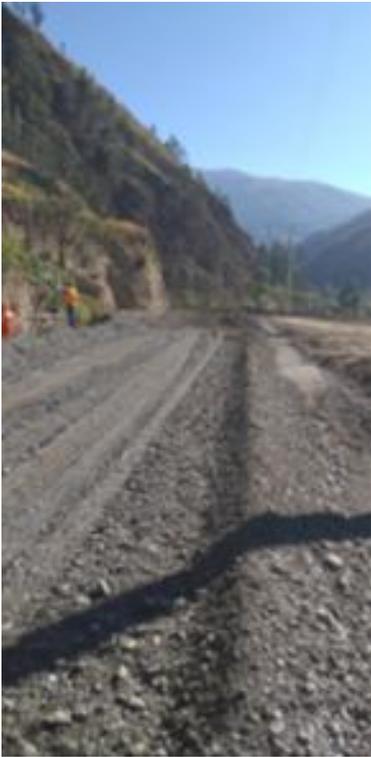
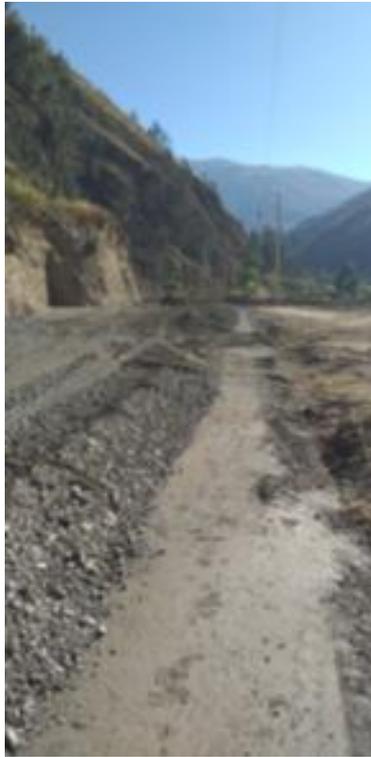
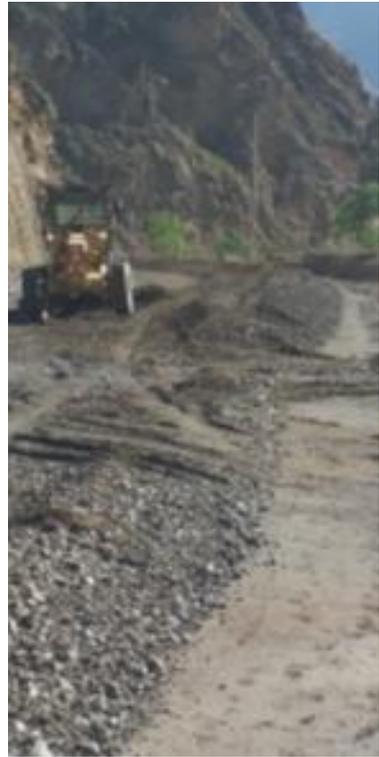
Actividades:
PROGRESIIVA KM. 220+780 A KM. 221+000
200.0 MOVIMIENTO DE TIERRAS
210.A CONFORMACION DE TERRAPLENES

CDescripcion _____:
En la progresiva km. 220+780 a km. 221+000 se realiza la conformación de terraplén. Se utiliza una motoniveladora, 2 compactadoras de rodillo, 1 camión cisterna. trabajan: 1 capataz, 3 operadores, 1 conductor. 2 vigías.

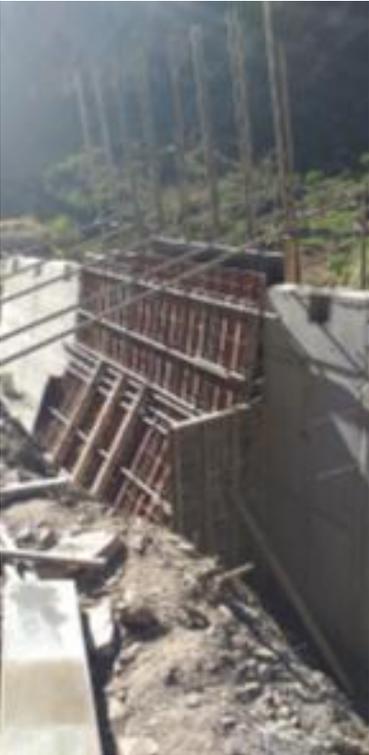
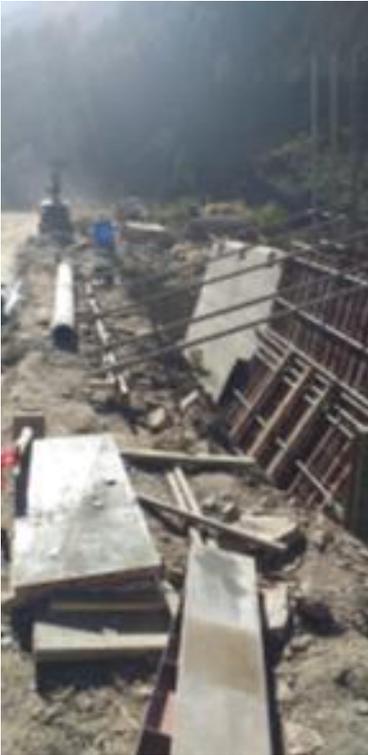
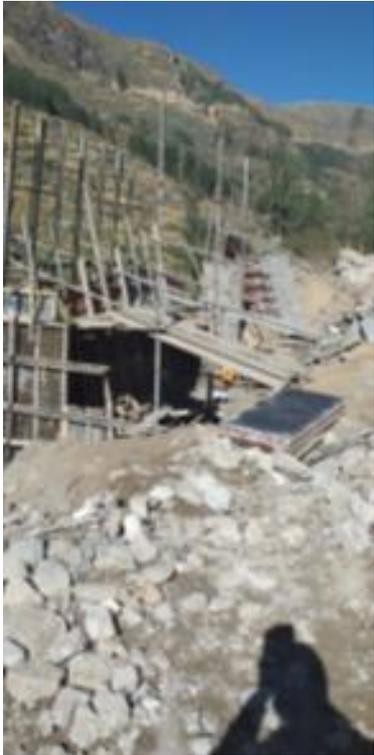
Actividades:
PROGRESIVA KM. 316+300 A KM. 316+340
600.0 OBRAS DE ARTE Y DRENAJE
610.E1 CONCRETO CICLOPEO (F'C= 175 KG/CM2 + 30 % P.M.)

CDescripcion _____:
En las progresivas km. 316+300 a km. 316+340 se verifica el vaciado de muros de concreto ciclópeo. Se utilizo dos camiones mixer y 2 vibradores de concreto.

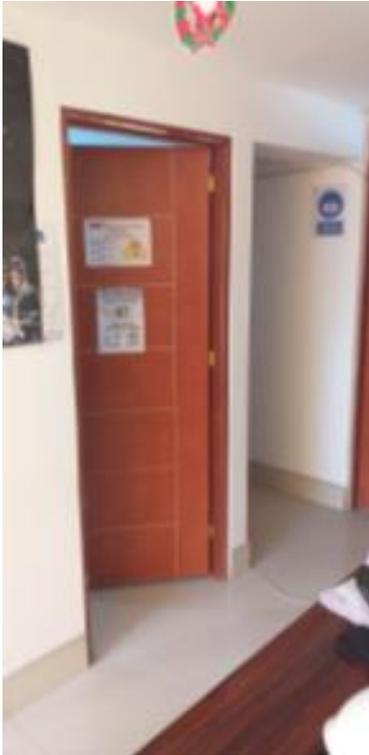
Foto1:

En la ´progresiva km. 214´500 se realiza visita de monitoreo a las oficinas de la supervisión, en busca del nuevo cuaderno de obra. no se logro.

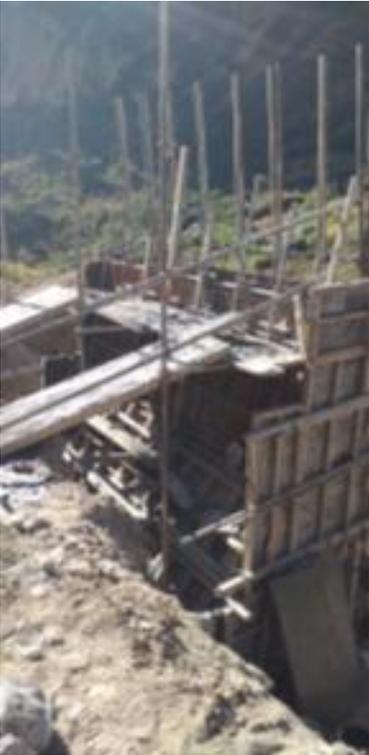
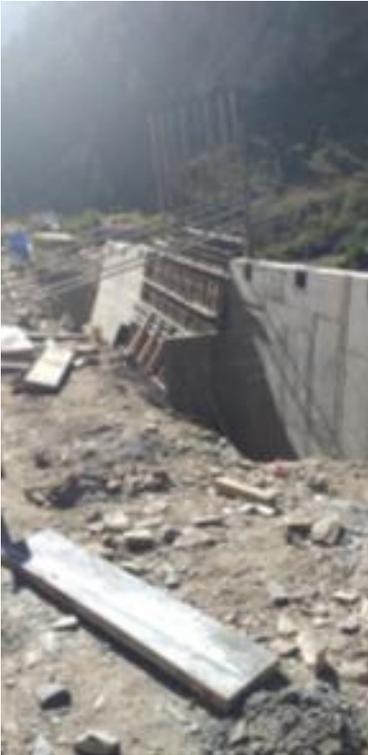
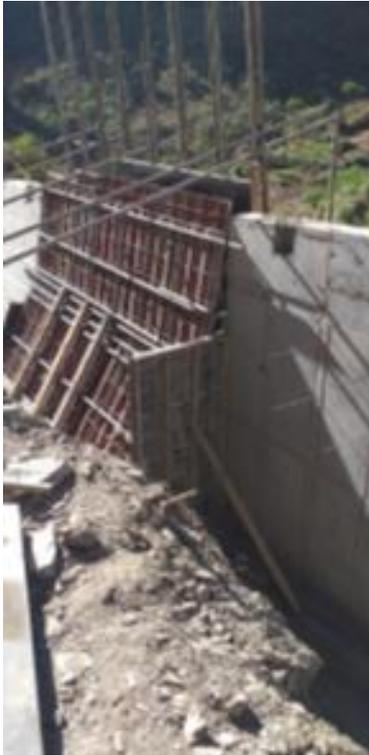
Actividades:
PROGRESIVA KM. 216+300 A KM. 216+340
600.0 OBRAS DE ARTE Y DRENAJE
612.A ENCOFRADO Y DESENCOFRADO PARA OBRAS DE ARTE

CDescripcion _____:
En las progresivas km. 216+300 a km. 216+340 se verifica el encofrado de muros de concreto. Se utiliza herramientas menores. trabajan 1 capataz, 2 obreros
