BITACORA ELECTRÓNICA DE OBRA

Confirma Bitacora: Si	Nro Informe: 020-2021	Fecha Informe: 15-07-2021	Nombre De La Obra: REHABILITACION Y MEJORAMIENTO DE LA CARRETERA PALLASCA - MOLLEPATA - MOLLEBAMBA - SANTIAGO DE CHUCO EMPALME RUTA NO 10, TRAMO SANTIAGO DE CHUCO - MOLLEPATA	Personal Encargado: VILCHEZ ESPINOZA JOHNATHAN ARTURO
---------------------------------	---------------------------------	-------------------------------------	--	---

Reporte diario Santiago de Chuco - Mollepata

Panel Fotográfico de la Bitacora de Obras

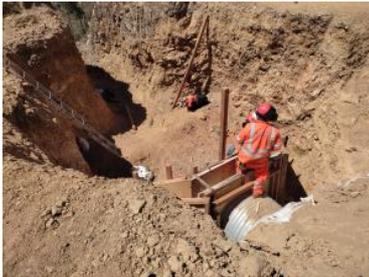
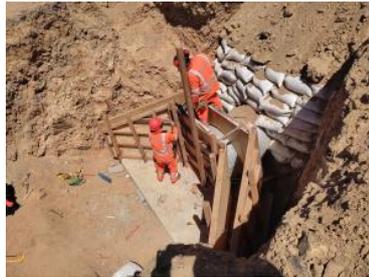
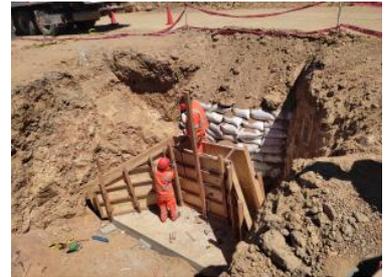
500. OBRAS DE ARTE Y DRENAJE
515.A ENCOFRADO Y DESENCOFRADO
PROGRESIVA 0+927 TMC 48

Equipos
Herramientas manuales
Cuadrilla
2 Operario
2 Ayudantes

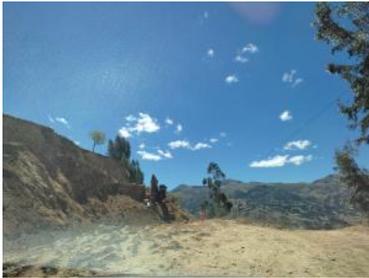
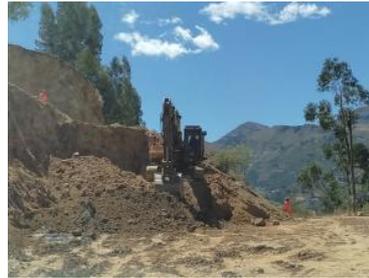
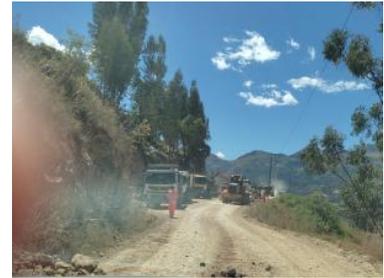
200. MOVIMIENTO DE TIERRA
202.A EXCAVACIÓN DE MATERIAL SUELTO
PROGRESIVA 3+050 A 3+250

Equipos
2 excavadora sobre orugas
11 volquete
Cuadrilla
2 Operario
2 Ayudante vigia

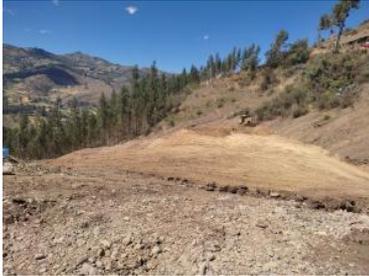
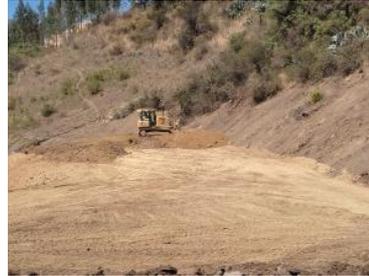
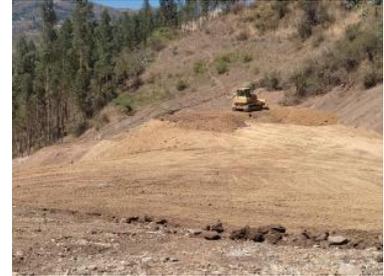
200. MOVIMIENTO DE TIERRA
205.A CONFORMACIÓN DE TERRAPLENES
PROGRESIVA 7+600 DME 14

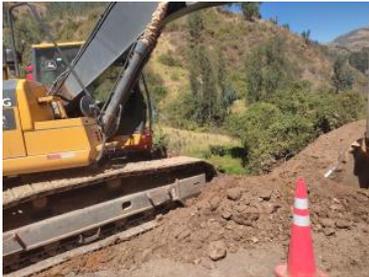
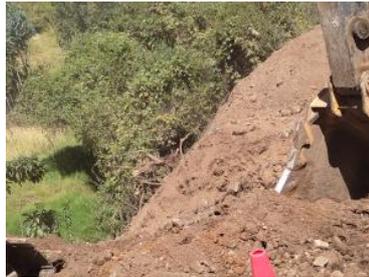
500. OBRAS DE ARTE Y DRENAJE
501.E EXCAVACION NO CLASIFICADA PARA ESTRUCTURAS
PROGRESIVA 12+485 LADO DERECHO

Equipos
1 EXCAVADORA SOBRE ORUGAS
Cuadrilla
1 Operario
1 Ayudantes

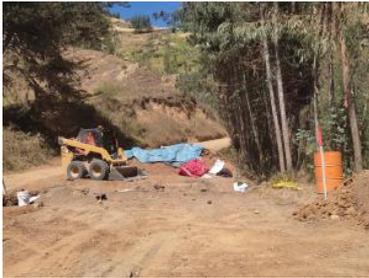
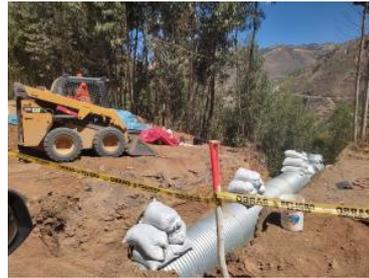
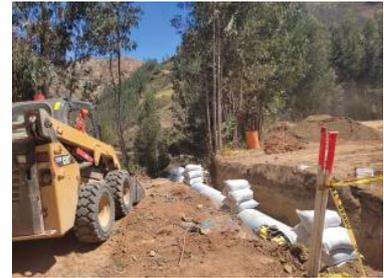
500. OBRAS DE ARTE Y DRENAJE
502.A RELLENO PARA ESTRUCTURAS
PROGRESIVA 13+059

Personal de contratista y supervisión realizan pruebas de densidad

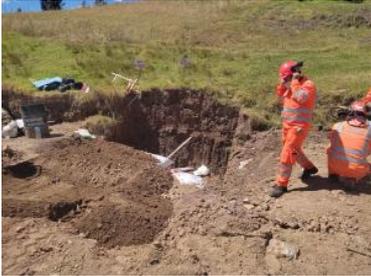
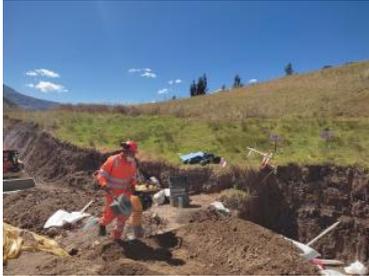
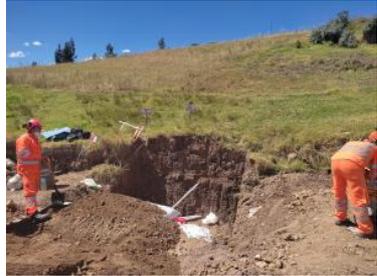
Actividades:
500. OBRAS DE ARTE Y DRENAJE
502.A RELLENO PARA ESTRUCTURAS PROGRESIVA 14+502 LADO IZQUIERDO

- Equipos
- 1 Minicargador sobre llantas
- 2 Vibro compactadora
- Cuadrilla
- 1 Operario
- 3 Ayudantes

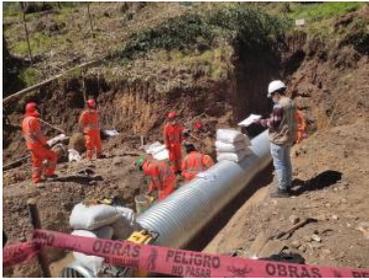
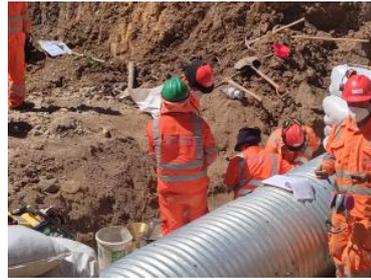
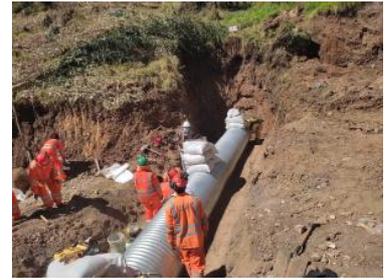
500. OBRAS DE ARTE Y DRENAJE
502.A RELLENO PARA ESTRUCTURAS
PROGRESIVA 13+887 LADO IZQUIERDO

Personal de contratista y supervisión realizan pruebas de densidad

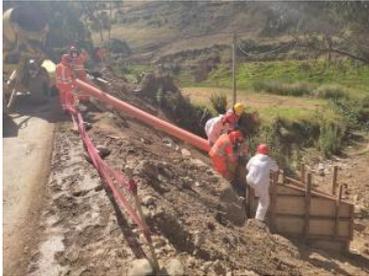
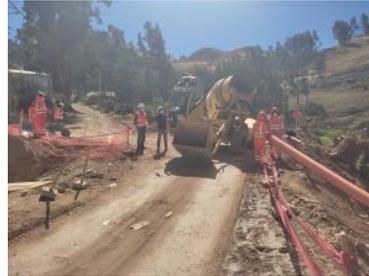
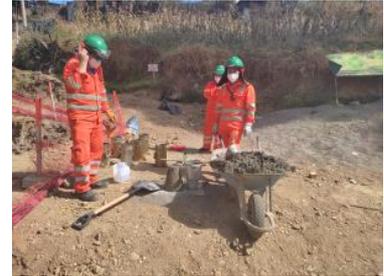
500. OBRAS DE ARTE Y DRENAJE
503.E CONCRETO CLASE E (F'C = 175 KG/CM2)
PROGRESIVA 0+324

Durante el vaciado se elaboraron las probetas de concreto para ensayos de compresión, asimismo se verifico el slump de la mezcla por personal de la supervisión.
