## BITACORA ELECTRÓNICA DE OBRA

| Confir<br>ma<br>Bitaco<br>ra:<br>Si | Nro<br>Inform<br>e:<br>190 | Fecha Informe:<br>17-07-2021 | Nombre De La Obra:<br>Corredor vial Lima-Canta-<br>Huayllay-Dv. Cochamarca-<br>Emp. PE 3N Obras de<br>Rehabilitación y Mejoramiento | Personal Encargado:<br>M A N U E L J A V I E R<br>FLORENCIO RADO |

SALDO DE OBRA INICIAL (OI): TRAMO 2: CANTA – HUAYLLAY DEL MEJORAMIENTO, REHABILITACIÓN Y CONSERVACIÓN POR NIVELES DE SERVICIO Y OPERACIÓN DEL CORREDOR VIAL, LIMA – CANTA – HUAYLLAY – DV. COCHAMARCA – EMP. PE 3N  
CONTRATISTA: CHINA ROAD AND BRIDGE CORPORATION SUCURSAL PERU (CONTRATO N° 103-2019-MTC/20)  
SUPERVISOR: CONSORCIO CESEL - CAL Y MAYOR (CONTRATO DE CONSULTORIA DE OBRA N° 077-2014-MTC/20)

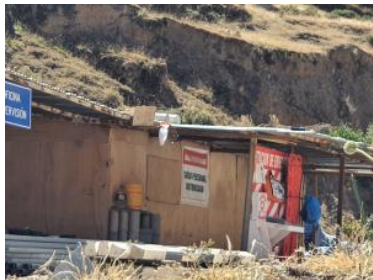
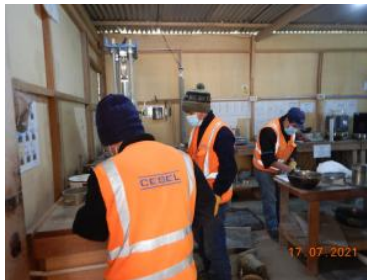
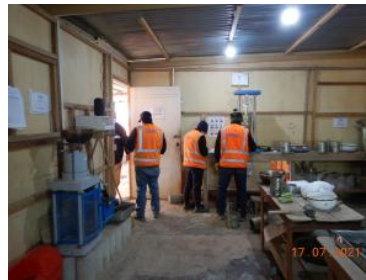
OBRA INICIAL (OI): TRAMO 2: CANTA - HUAYLLAY  
INSPECCION DE ENSAYOS DE LABORATORIO DE LA SUPERVISION DE OBRA  
CONSORCIO CESEL – CAL Y MAYOR

SE REALIZÓ LA INSPECCION DE ENSAYOS DE LABORATORIO DEL SUPERVISOR  
REALIZADOS EN SU LABORATORIO PARA EL CONTROL DE LOS TRABAJOS DE  
LA EJECUCION DE OBRAS, DONDE SE CONSTATÓ LA EJECUCION DE DICHAS  
ACTIVIDADES PARA LA CARACTERIZACION DE LOS MATERIALES PARA LA OBRA  
Y EVALUACIÓN DE MATERIALES DE LOS ACOPIOS.

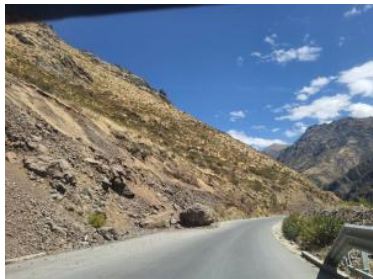
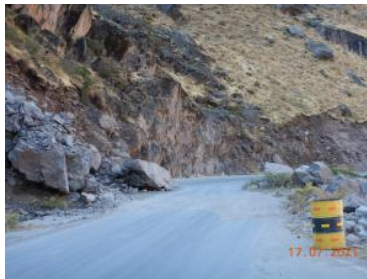
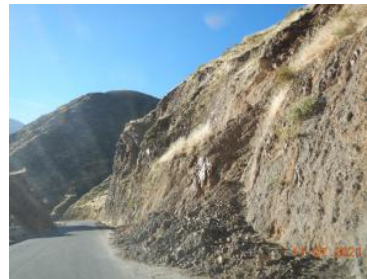
OBRA INICIAL (OI): TRAMO 2: CANTA - HUAYLLAY  
SECTOR ENTRE LAS PROGRESIVAS DEL KM 0+000 AL KM 20+000  
RIESGO DE CAIDAS DE ROCAS Y DERRUMBES

SE RECOMIENDA A LA ADMINISTRACIÓN DE CONTRATO DE OBRA, SOLICITAR TANTO A LA EMPRESA CONTRATISTA COMO A LA EMPRESA SUPERVISORA INFORMAR EL ESTADO SITUACIONAL DEL TRAMO DEL KM 0+000 AL KM 20+000 POR LA NECESIDAD DE MANTENER LA SEGURIDAD VIAL Y LA DURABILIDAD DE LA INFRAESTRUCTURA YA EXISTENTE (CUNETAS, CARPETA ASFALTICA), DADO QUE SE VIENEN GENERANDO DERRUMBES CON EL RIESGO DE CAIDAS DE ROCAS EN VARIOS SECTORES DEL TRAMO DEL KM 0+000 AL KM 20+000.

Se recomienda solicitar tanto a la empresa contratista como a la Supervisión el tratamiento para minimizar los riesgos de accidentes del tránsito vehicular por la causal de presencia de huecos y baches en el tramo del Km 25 al Km 35 y ocurrencia de derrumbes y deterioro del pavimento terminado por las denominadas fallas geológicas en el tramo del Km 0 al Km 20 del tramo Canta – Huayllay.

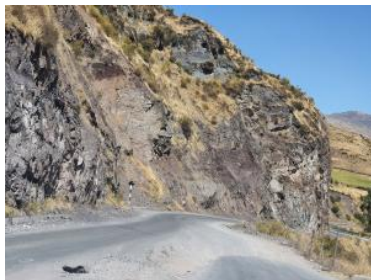
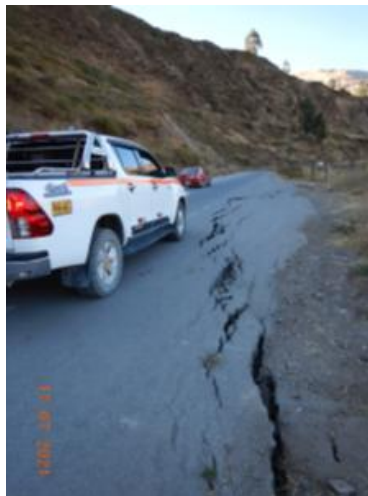
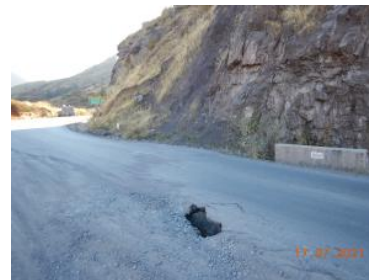
OBRA INICIAL (OI): TRAMO 2: CANTA - HUAYLLAY  
SECTOR ENTRE LAS PROGRESIVAS DEL KM 0+000 AL KM 20+000  
TRABAJOS REALIZADOS POR EL ANTERIOR CONTRATISTA

SE RECOMIENDA A LA ENTIDAD SOLICITAR CON PRIORIDAD TANTO A LA SUPERVISIÓN DE OBRA Y A LA EMPRESA CONTRATISTA CRBC PARA LA EVALUACIÓN DE PUNTOS CRITICOS DEL TRAMO DEL KM 0+000 AL KM 20+000 POR LA NECESIDAD DE MANTENER LA SEGURIDAD VIAL SOBRE LA INFRAESTRUCTURA YA EXISTENTE Y MANTENER LA TRANSITABILIDAD DE LA VIA, DADO QUE SE VIENEN GENERANDO DETERIOROS DE LA PLATAFORMA DE CARPETA ASFALTICA POR LAS SUPUESTAS FALLAS GEOLOGICAS EN VARIOS SECTORES DEL TRAMO DEL KM 0+000 AL KM 20+000, TRABAJOS EJECUTADOS POR EL ANTERIOR CONTRATISTA CONSORCIO VIAL HUAYLLAY EN SU PERIODO DE CONTRATO DEL 2015 – 2017.

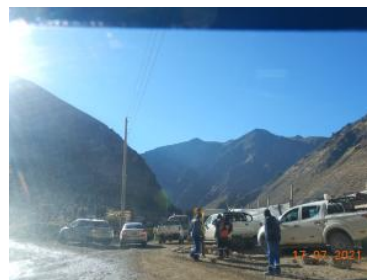
OBRA INICIAL (OI): TRAMO 2: CANTA - HUAYLLAY  
SECTOR ENTRE LAS PROGRESIVAS DEL KM 61+000 AL KM 77+500  
IMPEDIMENTO DE SALIDA A TRABAJADORES DE CRBC POR PARTE DE  
POBLADORES DE LA COMUNIDAD DE CULLHUAY

SE CONSTATÓ EL IMPEDIMENTO DE SALIDA A TRABAJADORES DE CRBC POR PARTE DE POBLADORES DE LA COMUNIDAD DE CULLHUAY EN EL SECTOR ENTRE LAS PROGRESIVAS DEL KM 21. AL RESPECTO SE INFORMO A LA SUPERVISION DE OBRA PARA SU PARTICIPACIÓN EN LAS REUNIONES ENTRE LA COMUNIDAD Y REPRESENTANTES DE CRBC.

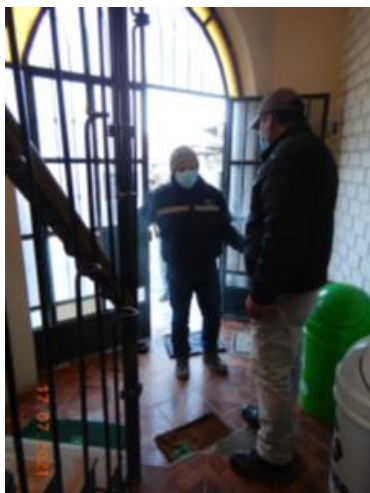
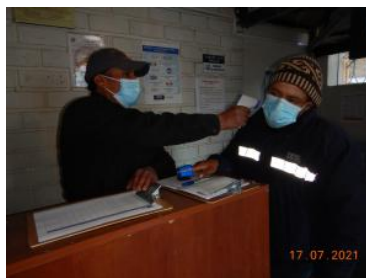
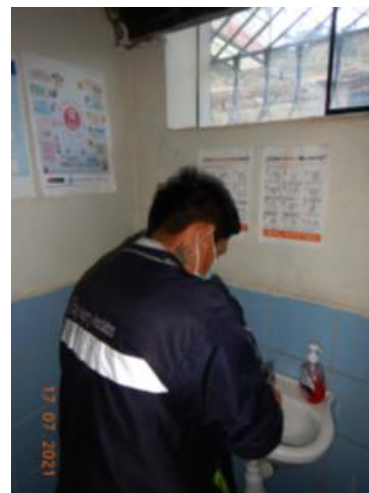
OBRA INICIAL (OI): TRAMO 2: CANTA - HUAYLLAY  
CONTROL DE RECURSOS E IMPLEMENTACIÓN DEL PLAN COVID -19 DE LA  
SUPERVISION DE OBRA CONSORCIO CESEL – CAL Y MAYOR

SE REALIZÓ LA VERIFICACIÓN DE RECURSOS Y LA IMPLEMENTACIÓN DEL PLAN COVID -19 DE LA SUPERVISION DE OBRA CONSORCIO CESEL – CAL Y MAYOR, DONDE SE CONSTATÓ EL CUMPLIMIENTO DE LAS MEDIDAS Y PROTOCOLOS SANITARIOS COMO DESINFECCION DE ROPA Y CALZADO, LAVADO Y SECADO DE MANOS, MEDICION Y CONTROL DE LA TEMPERATURA Y PULSO DEL PERSONAL.
