## BITACORA ELECTRÓNICA DE OBRA

NUMERO DE INFORME : 0101

OBRA: MEJORAMIENTO DE LA CARRETERA OYON - AMBO TRAMO 2 DESVIO CERRO DE PASCO DESVIO CHACAYAN

TRAMO 2 progresiva km. 181+000 a la progresiva km. 230+000

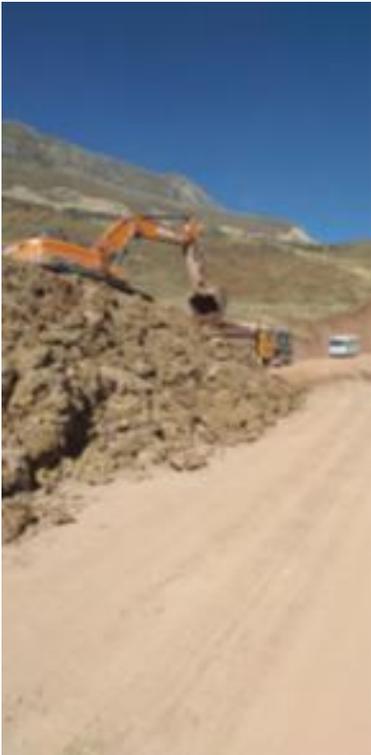
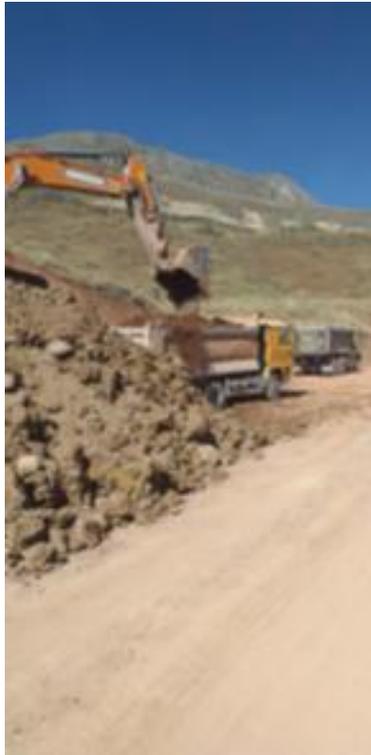
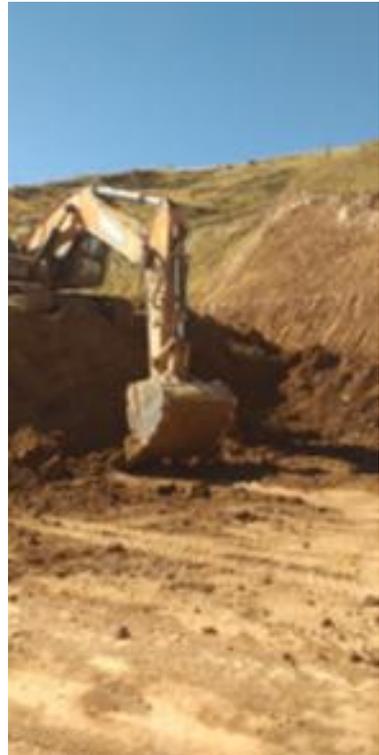
**Actividades:**  
PROGRESIVA KM. 195+880  
200.0 MOVIMIENTO DE TIERRAS  
205.A EXCAVACION EN EXPLANACION EN MATERIAL COMUN

**CDescripcion** \_\_\_\_\_:  
En la progresiva KM. 195+880 se realiza el corte de explanación en material común. Se utiliza una excavadora de oruga y 6 volquetes , trabajan: 1 capataz, 1 operador, 6 choferes, 2 vigías.

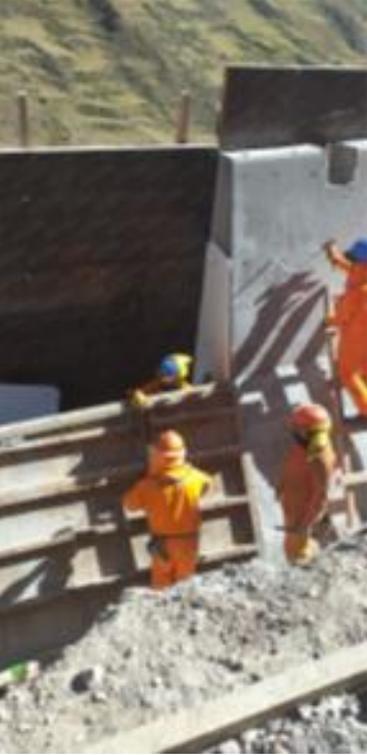
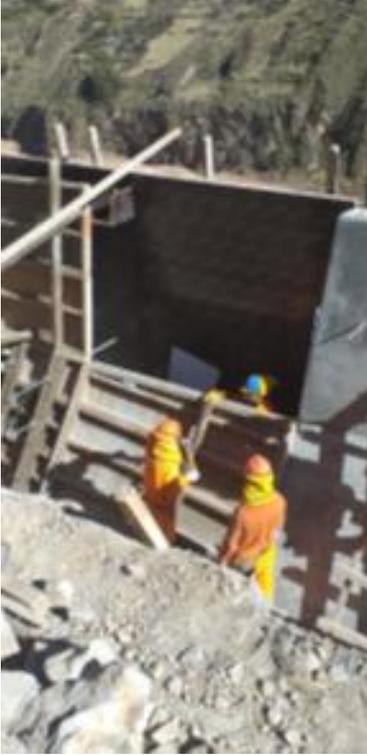
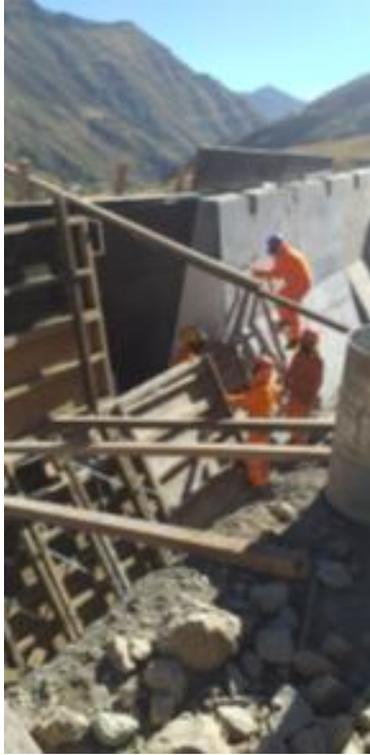
**Actividades:**  
PROGRESIVA KM. 198+950  
600.0 OBRAS DE ARTE Y DRENAJE  
612.A ENCOFRADO Y DESENCOFRADO PARA OBRAS DE ARTE

**CDescripcion** \_\_\_\_\_:  
En la progresiva KM. 198+950 se realiza el encofrado de muros ciclópeos, se utiliza herramientas menores, trabajan: 1 capataz, 4 obreros.

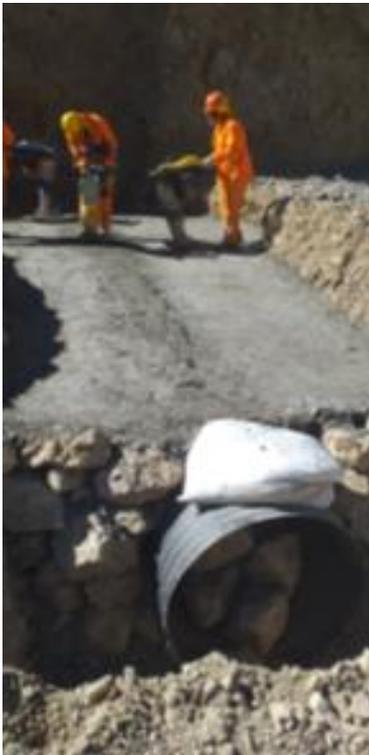
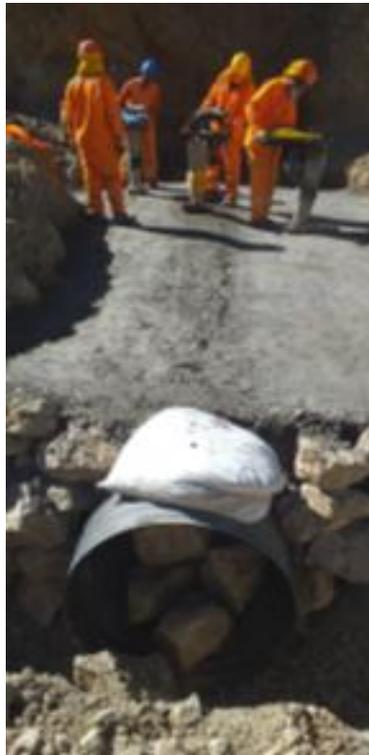
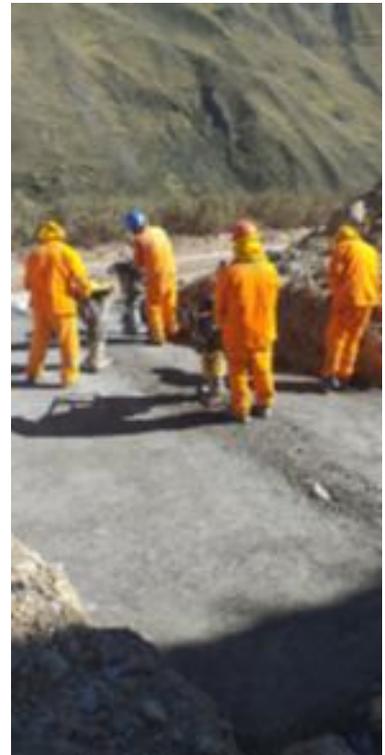
PROGRESIVA KM. 198+000  
600.0 OBRAS DE ARTE Y DRENAJE  
605,A RELLENO PARA ESTRUCTURA

En la progresiva KM. 198+000 se realiza el relleno compactado en alcantarilla colocada TMC de 0.90 m, , Se utiliza 3 vibro apisonadores, Trabajan: 1 capataz y 4 obreros

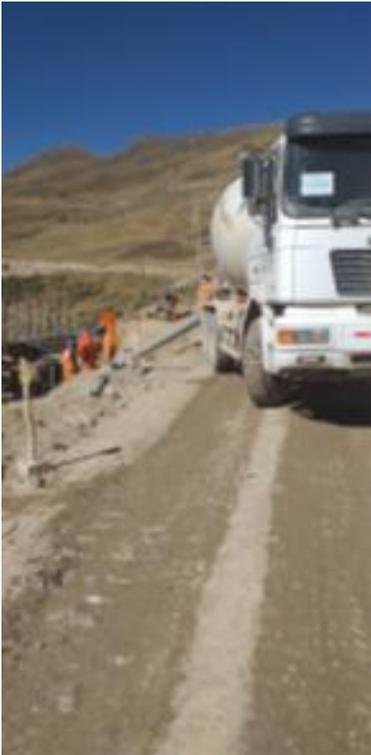
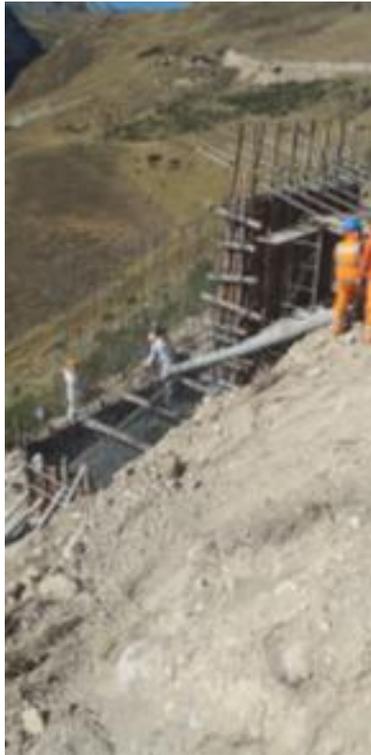
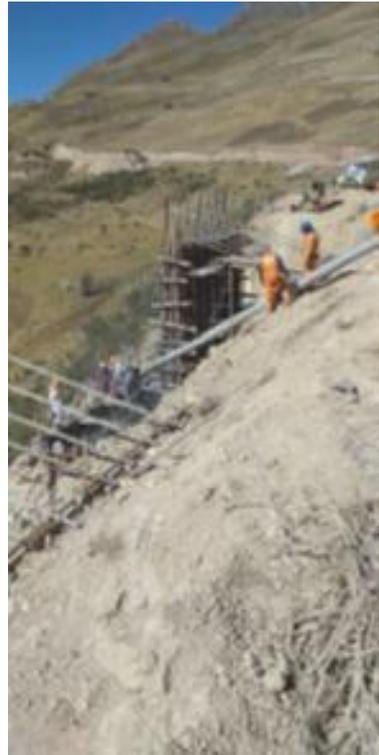
**Actividades:**  
PROGRESIVA KM. 193+135  
600.0 OBRAS DE ARTE Y DRENAJE  
610.E1 CONCRETO CICLOPEO ( F'C= 175 KG/CM2 + 30 % P.M. )

muro vaciado paño 3

**CDescripcion** \_\_\_\_\_:  
En la progresiva KM. 193+135 se realiza el vaciado de mezcla de concreto de F'c= 175 kg/cm2 mas un 30 % de piedras medianas , Se utiliza un camión mixer, un vibrador de concreto y herramientas menores. Trabajan: 1 capataz, 1 operador de mixer, 6 obreros, 2 vigias.

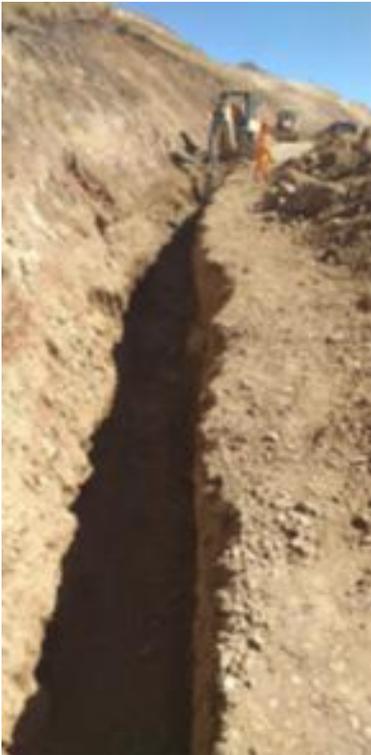
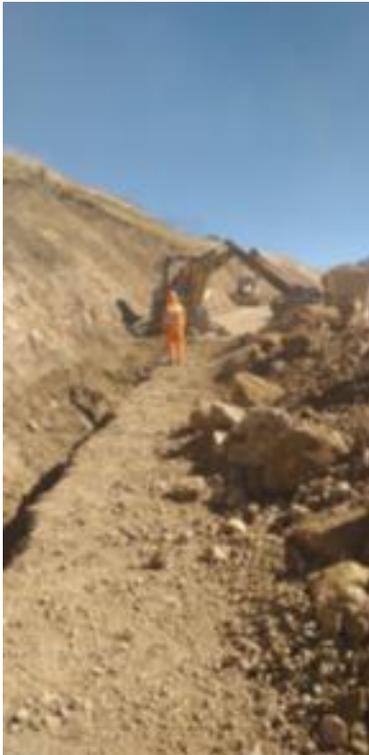
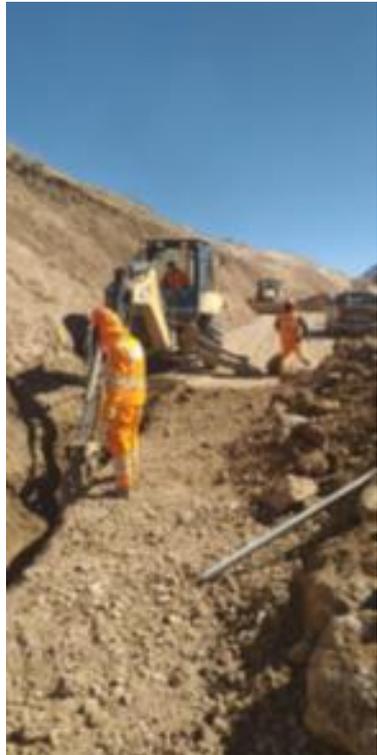
**Actividades:**  
PROGRESIVA KM. 191+800 A KM. 192+005  
600.0 OBRAS DE ARTE Y DRENAJE  
601.A EXCAVACION NO CLASIFICADA PARA ESTRUCTURA

**CDescripcion** \_\_\_\_\_:  
En la progresiva KM. 191+800 a km. 192+005 se realiza la excavación para la construcción de sub drenaje . Se utiliza una retroexcavadora y herramientas ,menores, trabajan: 1 capataz, 1 operador, 2 vigías

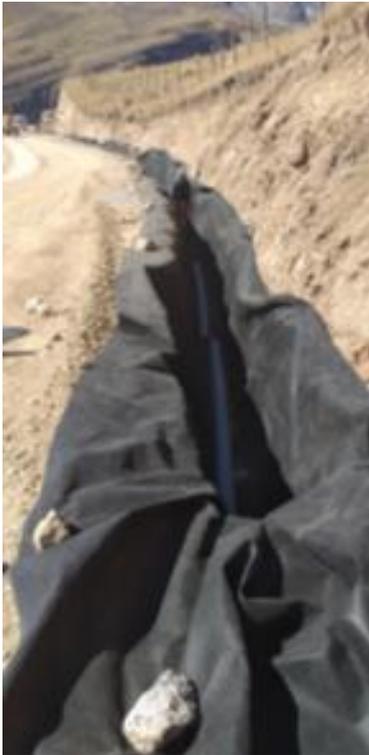
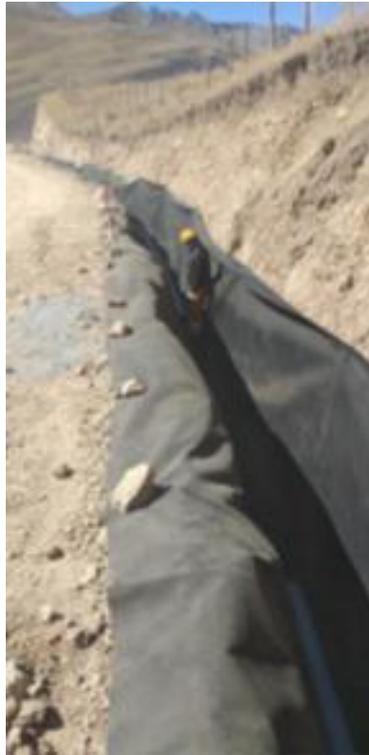
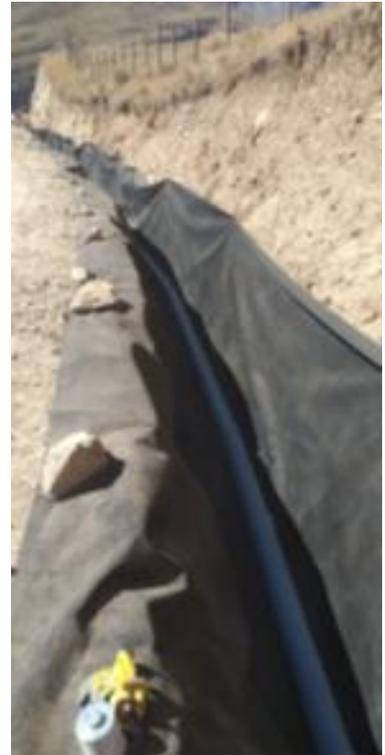
PROGRESIVA KM. 192+011 A KM. 192+100  
600.0 OBRAS DE ARTE Y DRENAJE  
650.G GEOTEXTIL NO TEJIDO CLASE 1  
649.E TUBERIA RIGIDA PERFORADA ( 6")

En las progresivas Km. 192+011 a Km. 192+100 se realiza la colocación de geotextil no tejido tipo 1 y la colocación de tubería rígida perforada de 6" para la construcción de sub drenaje. Se utiliza herramientas menores, trabajan: 1 capataz, 2 obreros.

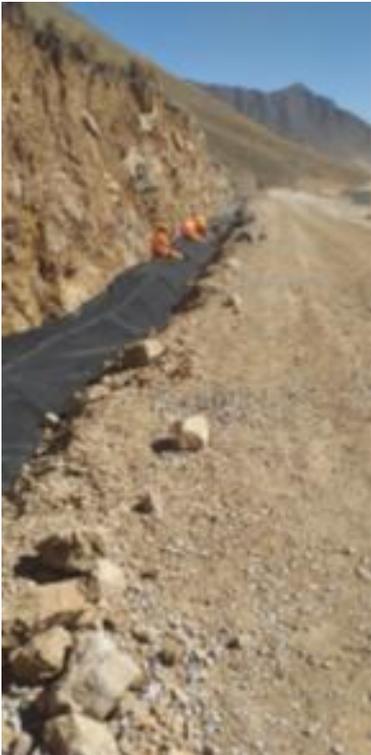
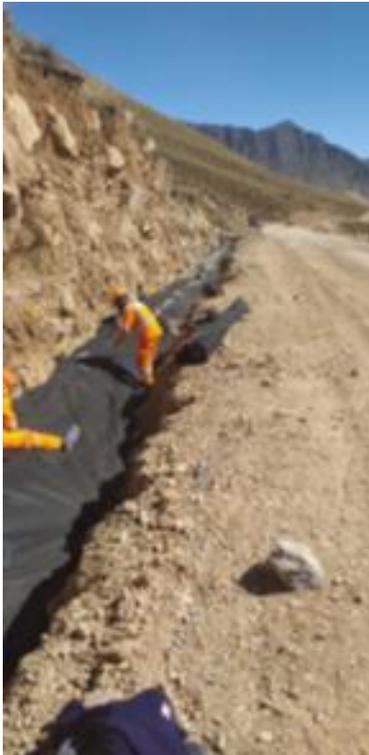
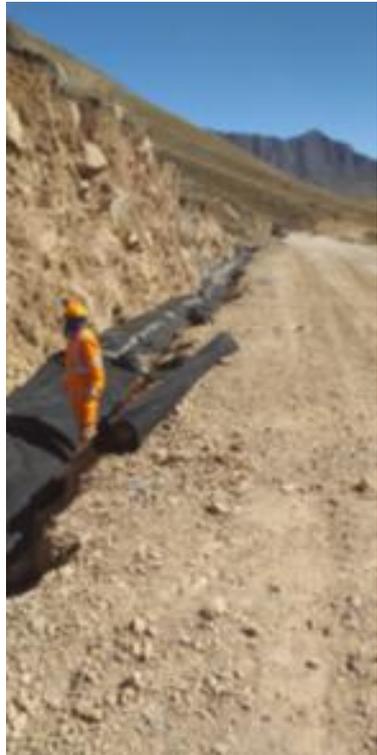
**Actividades:**  
PROGRESIVA KM. 190+700 A KM. 190+900  
600.0 OBRAS DE ARTE Y DRENAJE  
650.G GEOTEXTIL NO TEJIDO CLASE 1

**CDescripcion** \_\_\_\_\_:  
En la progresiva KM. 190+700 a Km. 190+900 se realiza el cosido del manto geotextil tipo 1 para la construcción de sub drenajes, Se utiliza herramientas menores, trabajan: 1 capataz, 3 obreros

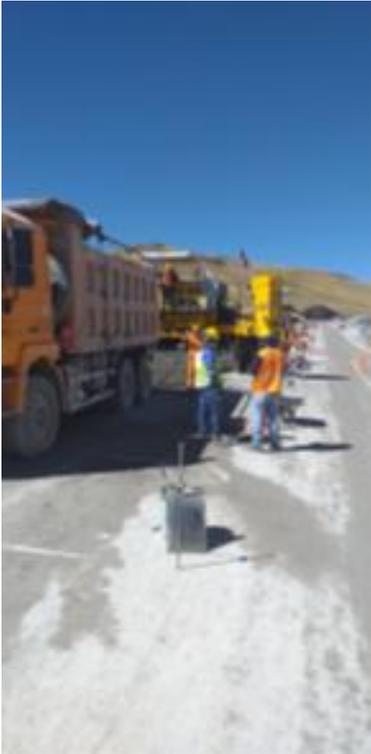
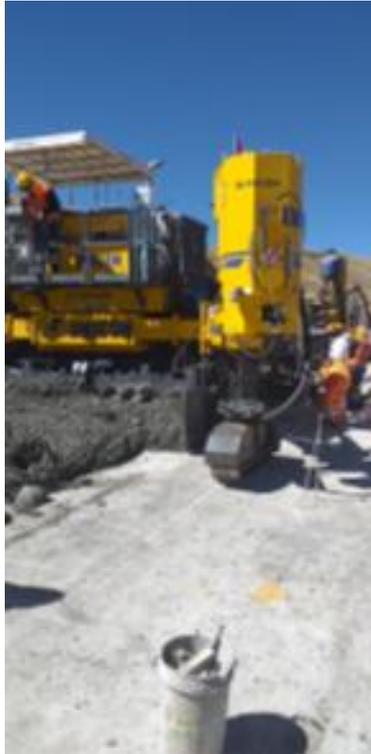
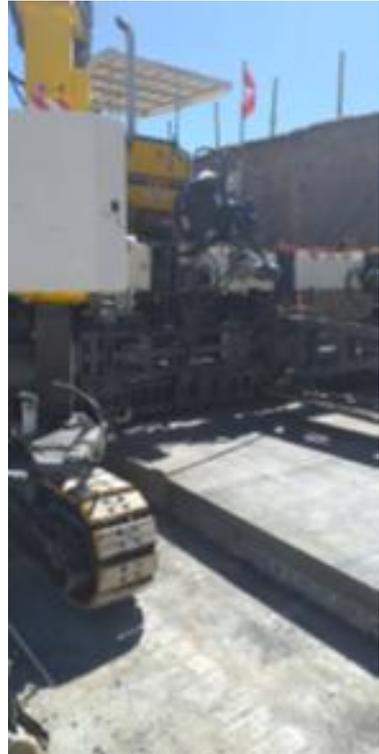
**Actividades:**  
PROGRESIVA KM. 186+624  
500.0 PAVIMENTOS DE CONCRETO HIDRAULICO  
501.A PAVIMENTO DE CONCRETO HIDRAULICO S'S= 45 KG/CM2 (PAVIMENTADORA)

**CDescripcion** \_\_\_\_\_:  
En las progresiva Km. 186+624 se realiza la pavimentación con concreto hidráulico con uso de pavimentadora en el lado derecho de la vía, Se utiliza una pavimentadora de concreto, 1 retroexcavadora, 4 volquetes, 1 camión cisterna. trabajan: 1 capataz, 1 operador de retroexcavadora, 5 choferes, 26 obreros, 2 vigías.

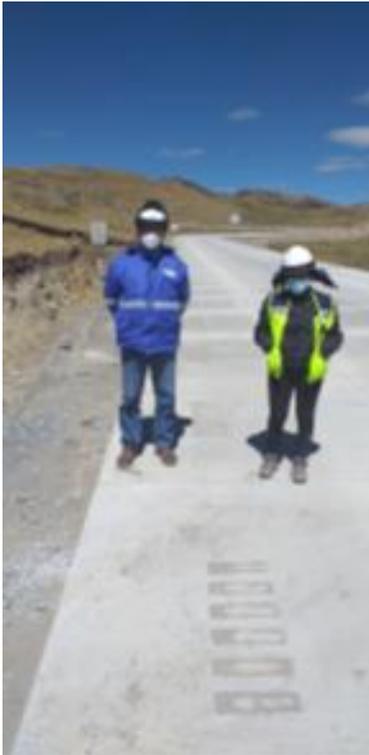
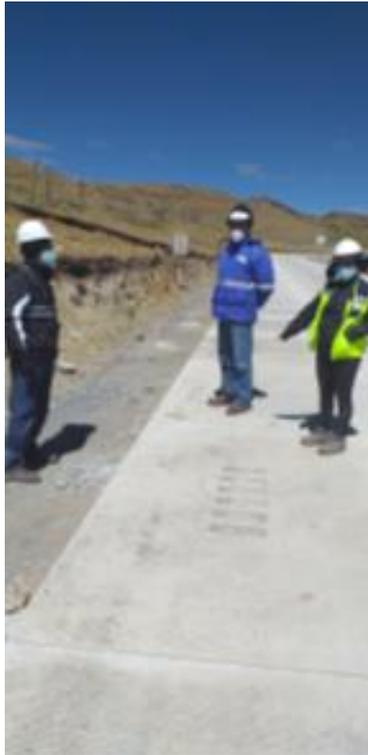
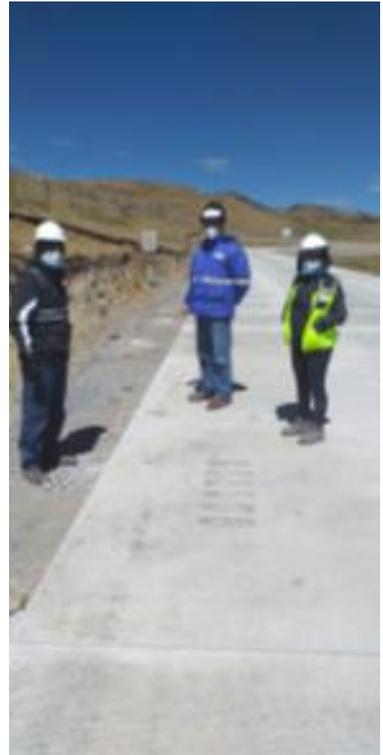
PROGRESIVA KM. 181+320  
VISITA DE CONSTATACION INSITU DE EJECUCION FINAL DE MAYORES METRADOS: SUBDRENES DEL KM. 181+060 A 188+060 -POR FACTOR REPLANTEO

En la progresiva KM. 181+320 se realiza la visita de constatación de ejecución final de mayores metrados ejecutados de sub drenes del Km. 181+060 a KM. 188+060 hasta el mes de JULIO 2021 . La visita se realiza con el acompañamiento de representantes de la Supervisión y Contratista, plenamente autorizados por el Jefe de Supervisión y Residente, respectivamente., se verificó in situ y en gabinete ( metrados por valorizar) para la culminación de la ejecución de los mismos

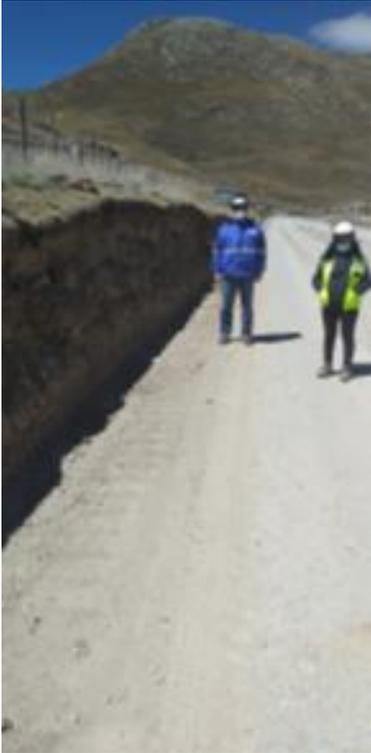
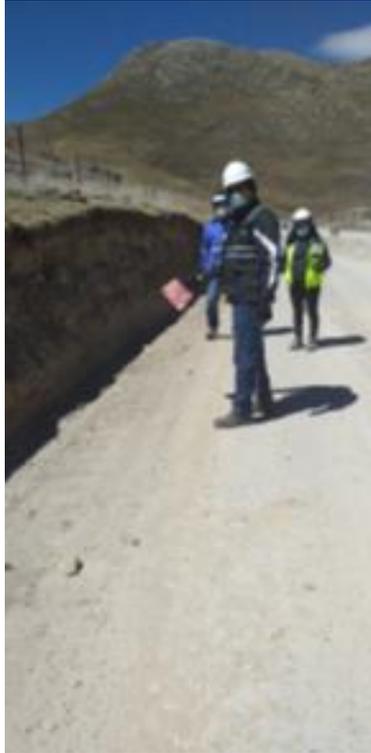
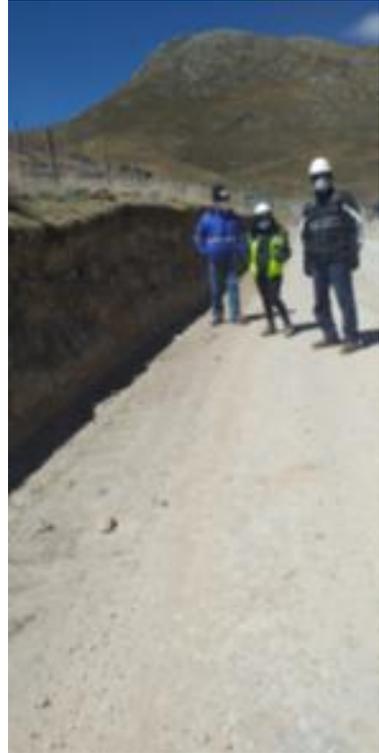
**Actividades:**  
PROGRESIVA KM. 188+000  
VISITA DE CONSTATAACION INSITU DE EJECUCION FINAL DE MAYORES METRADOS: SUBDRENES DEL KM. 181+060 A 188+060 -POR FACTOR REPLANTEO

**CDescripcion** \_\_\_\_\_ :  
En la progresiva KM. 188+000 se realiza la visita de constatación de ejecución final de mayores metrados ejecutados de sub drenes del Km. 181+060 a KM. 188+060 hasta el mes de JULIO 2021 . La visita se realiza con el acompañamiento de representantes de la Supervisión y Contratista, plenamente autorizados por el Jefe de Supervisión y Residente, respectivamente., se verificó in situ y en gabinete ( metrados por valorizar) para la culminación de la ejecución de los mismos
