BITACORA ELECTRÓNICA DE OBRA

Confirma Bitacora: Si
Nro Informe: 166
Fecha Informe: 24-07-2021
Nombre De La Obra: Carretera Oyon - Ambo, Tramo I: Oyon - Desvío Cerro de Pasco
Personal Encargado: LUZMILA GUERRA MOTTA

MEJORAMIENTO DE LA CARRETERA OYON - AMBO TRAMO 1: OYON DV. CERRO DE PASCO

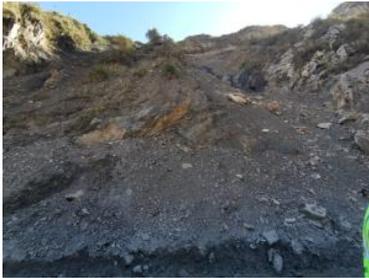
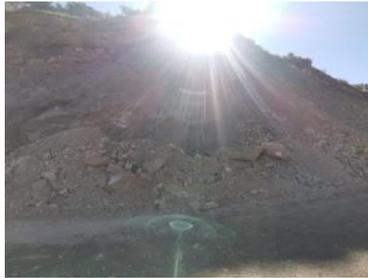
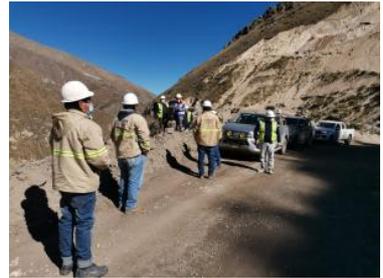
Actividades:
Zona inestable
Progresiva: km 141+345 al km 141+365

Personal aproximado verificado en campo: Ninguno
Equipos aproximados verificados en campo: Ninguno
Los participantes de la inspección en campo realizada, mostraron a los ingenieros de PVN el sector inestable en el km 141+345 al km 141+365 aproximadamente, indicando que en la temporada de lluvias se presentaron diversos deslizamientos además de material inadecuado que conformaría el talud superior.
Se sugiere al CVA y CSO valorar las recomendaciones realizadas en campo por parte de los ingenieros de PVN

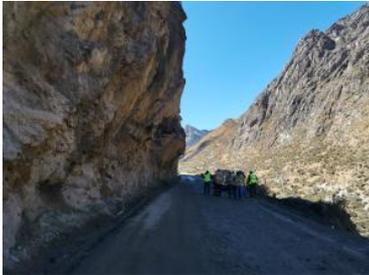
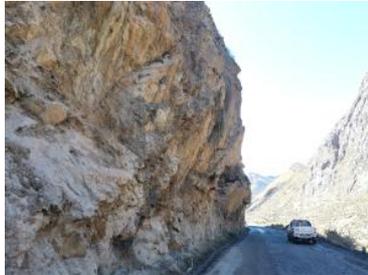
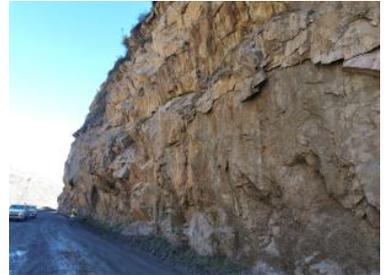
Sector denominado Farallón
Progresiva: km 141+365 al km 141+625

Personal aproximado verificado en campo: Ninguno
Equipos aproximados verificados en campo: Ninguno
En la inspección realizada, el Contratista explico in situ los motivos de la modificación de eje que viene solicitando entre el km 141+080 al km 141+800, entre otros por lo siguiente:
Presencia de sectores inestables: km 141+345 al km 141+365
Presencia de tubería nueva de agua potable hacia el talud inferior (que, sin embargo, se encuentra fuera del derecho de vía.
Presencia de Torres y postes de energía eléctrica, en talud inferior
Presencia de Cableado, en talud inferior
Presencia de rocas con diferentes planos de corte

Para una evaluación adecuada de las propuestas realizadas por el Contratista en el tramo denominado Farallón entre el km 141+365 al km 141+625, modificación de eje entre el km 141+080 al km 141+800 y alrededores los profesionales de PVN, solicitaron al CVA y al CSO mayor información.

Al respecto, los profesionales de PVN, solicitaron al CVA y al CSO mayor información. Se sugiere al CVA y CSO valorar las recomendaciones realizadas en campo por parte de los ingenieros de PVN
