BITACORA ELECTRÓNICA DE OBRA

Confirma Bitacora: Si
Nro Informe: 170
Fecha Informe: 29-07-2021
Nombre De La Obra: Carretera Oyon - Ambo, Tramo I: Oyon - Desvío Cerro de Pasco
Personal Encargado: LUZMILA GUERRA MOTTA

MEJORAMIENTO DE LA CARRETERA OYON - AMBO TRAMO 1: OYON DV. CERRO DE PASCO

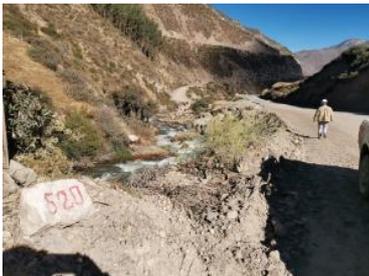
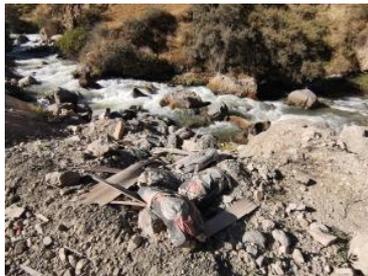
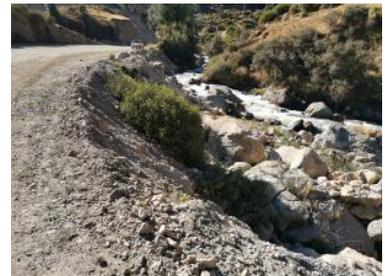
600.OBRAS DE ARTE Y DRENAJE
601.AExcavación no clasificada para estructuras

Progresiva: km 137+452.50 al km 137+520.00 - Defensa Ribereña - Adicional 3

Personal aproximado verificado en campo: Ninguno
Equipos aproximados verificados en campo: Ninguno
De acuerdo a la programación semanal presentada por el Contratista mediante Carta N° 672-2021-CVA-RO, se encuentra considerada la ejecución de la actividad 601.A Excavación no clasificada para estructuras en el km 137+452.50 al km 137+520.00 (Defensa Ribereña - Adicional 3), desde el 27.07.2021, sin embargo, A LA FECHA NO SE INICIARON DICHAS ACTIVIDADES, HECHO QUE PODRÍA GENERAR DILACIONES EN LOS PLAZOS DE EJECUCIÓN DE OBRA, teniendo en cuenta que, el plazo ejecución programado para el PAO N° 3, culmina el 1 de octubre de 2021, de acuerdo al Calendario de Avance de Obra actualizado vigente.

Del Panel Fotográfico N° 1, se sugiere el cumplimiento de las actividades programadas durante la semana, a fin del cumplimiento de los plazos establecidos en el Calendario de Avance de Obra actualizado, y de ser el caso, evitar posibles dilaciones en dicho plazo.

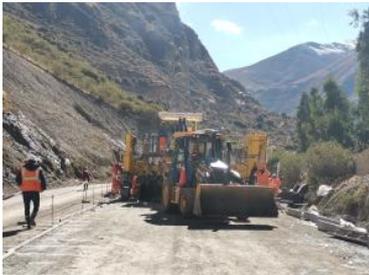
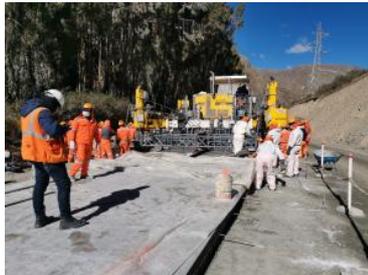
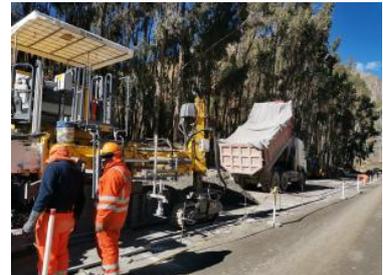
- 500.PAVIMENTO DE CONCRETO HIDRAULICO
- 501. APavimento de Concreto Hidráulico S'c=45 kg/cm2 (Pavimentadora)
- 502. AAceros Longitudinal (Barra de Amarre)
- 502. BAceros Transversal (Pasa Junta)
- 502.CCanastillas
- 503.AJuntas de Construcción de Concreto Hidráulico
- 503. BJuntas de Contracción de Concreto Hidráulico
- 503.CJuntas de Expansión
- 612.CEncofrado y desencofrado para pavimentos
- 700.OTRANSPORTE
- 700.CTransporte de Concreto Hidráulico (con volquete) para d<= 1 Km
- 700.DTransporte de Concreto Hidráulico (con volquete) para d> 1 Km

Progresiva: km 143+120 al km 143+050 aproximadamente

Personal aproximado verificado en campo: 1 Capataz, 5 Operario, 8 Oficial, 11 Ayudante y 2 Vigía, además de un equipo de topografía conformado por 1 Topógrafo y 4 Ayudantes
 Equipos aproximados verificados en campo: 1 pavimentadora de concreto (con 7 operadores), 1 retroexcavadora, 8 volquetes con sus respectivos operadores, además de equipos menores como: 3 cortadoras de pavimentos, 3 peine, 1 vibradora de concreto, 3 alisador (mufle), entre otros
 Actividades verificadas por personal profesional, técnico y auxiliar del CVA y del CSO. Se sugiere el control adecuado de los procesos constructivos por parte del CSO, a fin de garantizar la calidad y durabilidad de la obra. Así como el cumplimiento de los protocolos de seguridad y salud en el trabajo para la actividad y la adecuada disposición de residuos a fin de su posterior transporte.

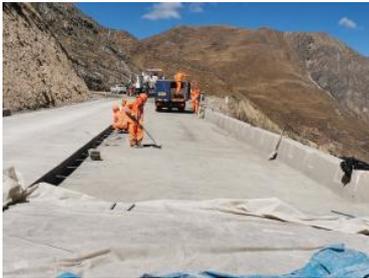
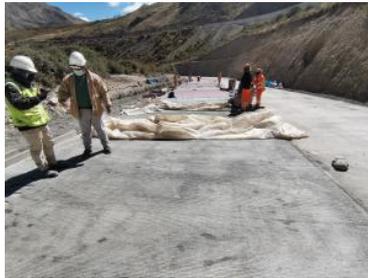
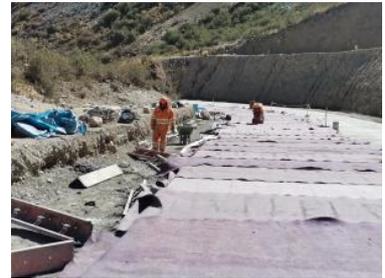
- 500.PAVIMENTO DE CONCRETO HIDRAULICO
- 501.BPavimento de Concreto Hidráulico Sc=45 kg/cm2 (Manual)
- 502. AAceros Longitudinal (Barra de Amarre)
- 502. BAceros Transversal (Pasa Junta)
- 502.CCanastillas
- 503.AJuntas de Construcción de Concreto Hidráulico
- 503. BJuntas de Contracción de Concreto Hidráulico
- 503.CJuntas de Expansión
- 612.CEncofrado y desencofrado para pavimentos
- 700.OTRANSPORTE
- 7Q0.ETransporte de Concreto Hidráulico (con mixer) para d<= 1 Km
- 700.FTransporte de Concreto Hidráulico (con mixer) para d> 1 Km

Progresiva: 147+195+261 (carril) y 146+840@146+930 LI

Personal aproximado verificado en campo: 1 Ing. de Campo 1 Capataz, 8 Operador de equipo, 10 Operario, 12 Oficial, 10 Ayudante y 2 Vigía, además de un equipo de topografía conformado por 1 Topógrafo y 4 Ayudantes.
 Equipos aproximados verificados en campo: 1 retroexcavadora, 4 Camión Mixer, 1 Camión Baranda y 1 Camión Cisterna de agua con sus respectivos operadores, además de equipos menores como: 3 cortadoras de pavimentos, 1 compresora, 1 torre de iluminación, 1 vibradora de concreto eléctrica, 1 generador eléctrico, 3 peine, 3 alisador entre otras.
 Actividades verificadas por personal profesional, técnico y auxiliar del CVA y del CSO. Se sugiere el control adecuado de los procesos constructivos por parte del CSO, a fin de garantizar la calidad y durabilidad de la obra. Así como el cumplimiento de los protocolos de seguridad y salud en el trabajo para la actividad y la adecuada disposición de residuos a fin de su posterior transporte.

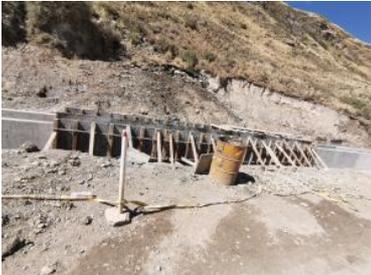
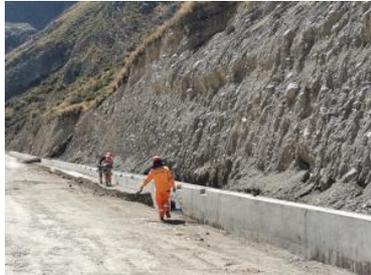
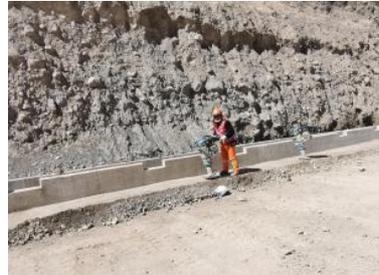
Actividades:
600.0OBRAS DE ARTE Y DRENAJE
605.ARelleno para estructuras
610.DConcreto clase D {fc = 210 kg/cm2)
612.AEncofrado y Desencofrado para Obras de Arte
615.AAcero de Refuerzo Fy =4200 kg/cm2
655.IJunta de Construcción Water Stop

Progresiva: km 149+550 al km 150+800 - Canal Rectangular

Personal aproximado verificado en campo: 1 Capataz, 3 Operario, 4 Oficial, 4 Ayudante y 2 Vigías.
Equipos aproximados verificados en campo: 1 mini cargador con operador y equipos menores como 4 vibro pisón.
Actividades verificadas por personal profesional, técnico y auxiliar del CVA y personal técnico y auxiliar del CSO. Se sugiere el control adecuado de los procesos constructivos por parte del CSO, a fin de garantizar la calidad y durabilidad de la obra. Así como el cumplimiento de los protocolos de seguridad y salud en el trabajo para las actividades en proceso y la adecuada disposición de residuos a fin de su posterior transporte.

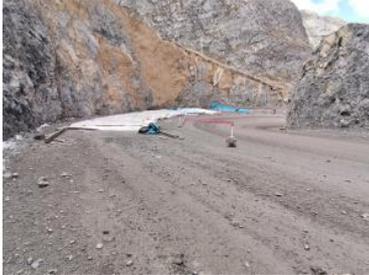
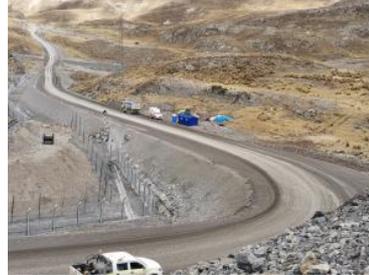
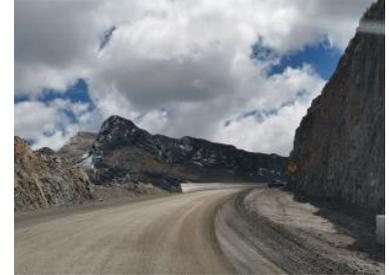
5

Actividades de ejecución de obra suspendidas

Progresiva: Km. 161+020.00 al Km 163+219.053 - Variante 2

Se aprecia que las actividades de ejecución en la Variante 2 (que venían ejecutándose hasta el 28.07.2021), fueron suspendidas, tomándose conocimiento que ello se debería a los días feriados calendario en proceso.

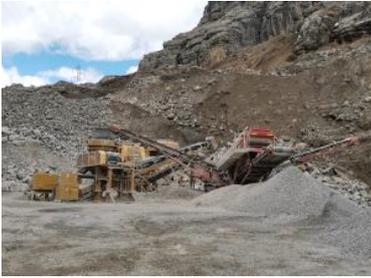
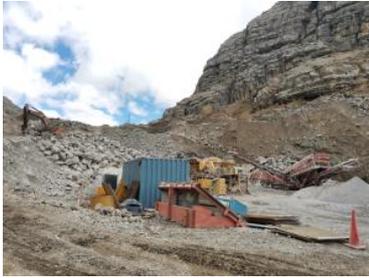
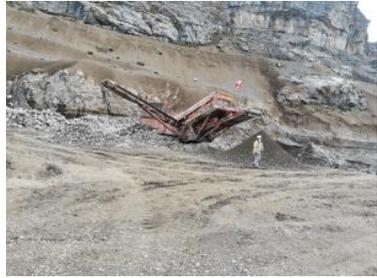
Actividades:
Planta Chancadora de Agregados
Progresiva: km 167+500 (Abra)

CDescripcion _____:
Personal aproximado verificado en campo: 1 ing. Residente de planta, 2 operadores de planta, 6 Asistentes, 1 Administrador, 1 Técnico Mecánico y 1 Técnico Eléctrico
Equipos aproximados verificados en campo: 2 Cargador Frontal, 2 Excavadora sobre oruga y 2 Volquetes con sus respectivos operadores. 1 Chancadora primaria, 1 chancadora Secundaria, además de equipos menores como: 2 torre de iluminación.
Se toma conocimiento que se viene instalando por parte del Área de Control de Calidad del CVA un área de laboratorio con la finalidad de realizar ensayos de granulometría a los diferentes materiales que se producen en la planta (material granular, material over, material para rellenos en estructuras, entre otros)
Actividades verificadas por personal profesional, técnico y auxiliar del CVA y del CSO. Se sugiere el control adecuado de los procesos constructivos por parte del CSO, a fin de garantizar la calidad y durabilidad de la obra. Así como el cumplimiento de los protocolos de seguridad y salud en el trabajo para la actividad y la adecuada disposición de residuos a fin de su posterior transporte.

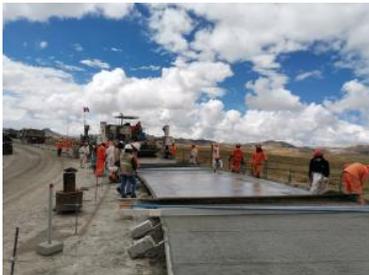
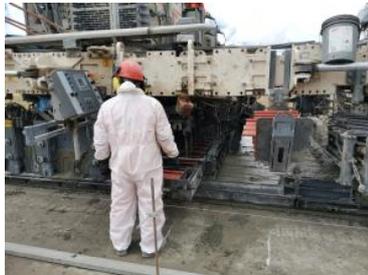
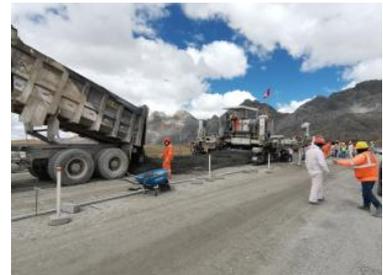
- 500PAVIMENTO DE CONCRETO HIDRAULICO
- 501 APavimento de Concreto Hidráulico S'c=45 kg/cm2 (Pavimentadora)
- 502. AAceros Longitudinal (Barra de Amarre)
- 502. BAceros Transversal (Pasa Junta)
- 502.CCanastillas
- 503.AJuntas de Construcción de Concreto Hidráulico
- 503. BJuntas de Contracción de Concreto Hidráulico
- 503.CJuntas de Expansión
- 612.CEncofrado y desencofrado para pavimentos
- 700.OTRANSPORTE
- 700.CTransporte de Concreto Hidráulico (con volquete) para d<= 1 Km
- 700.DTransporte de Concreto Hidráulico (con volquete) para d> 1 Km

Progresiva: km 169+932 al km 170+110 aproximadamente

Personal aproximado verificado en campo: 1 Capataz, 14 Operario, 8 Oficial, 6 Ayudante y 3 Vigía. además de un equipo de topografía conformado por 1 Topógrafo y 4 Ayudantes.

7 Equipos aproximados verificados en campo: 1 pavimentadora de concreto (con 7 operadores), 1 retroexcavadora, 10 volquetes con sus respectivos operadores, además de equipos menores como: 3 cortadoras de pavimentos, 1 compresora, 1 torre de iluminación, 1 vibradora de concreto eléctrica, 1 generador eléctrico, 3 peine, 3 alisador (mufle) entre otras.

SE VERIFICA QUE NO SE REALIZO PROTOCOLOS DE CALIDAD AL CONCRETO TRANSPORTADO, TOMÁNDOSE CONOCIMIENTO, QUE POR ACUERDO DE CONTRATISTA Y SUPERVISIÓN DE OBRA SE ESTARÍAN REALIZANDO LOS PROTOCOLOS DE CALIDAD DE FORMA INTERCALADA AL CONCRETO TRANSPORTADO EN LOS VOLQUETES, HECHO QUE PODRÍA PONER EN RIESGO LA CALIDAD FINAL DEL PAVIMENTO.

Actividades verificadas por personal profesional, técnico y auxiliar del CVA y del CSO. Se sugiere el control adecuado de los procesos constructivos por parte del CSO, a fin de garantizar la calidad y durabilidad de la obra. Así como el cumplimiento de los protocolos de seguridad y salud en el trabajo para la actividad y la adecuada disposición de residuos a fin de su posterior transporte.

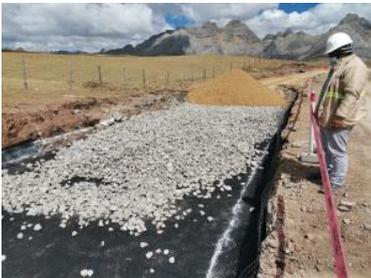
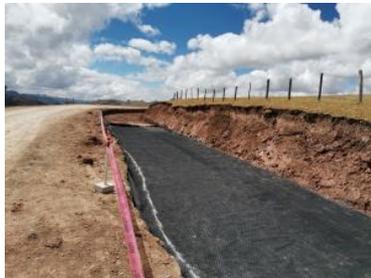
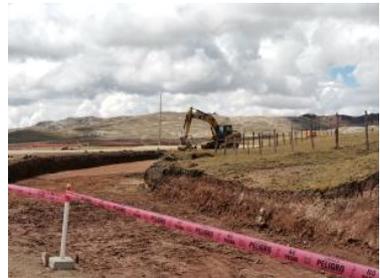
8

Actividades:
200.0MOVIMIENTO DE TIERRAS
220. CMejoramiento de Subrasante con material de cantera, solución especial
230Material de Préstamo para rellenos
700.0TRANSPORTE
700. ATransporte de Material proveniente de Cantera para $d \leq 1$ Km
700.BTransporte de Material proveniente de Cantera para $d > 1$ Km

Progresiva: km 171+630 al km 171+800

Personal aproximado verificado en campo: 1 Capataz, 1 Operario, 1 Oficial, 3 Ayudante y 2 Vigía. Además de un equipo de topografía conformado por 1 topógrafo y 3 ayudantes

Equipos aproximados verificados en campo: 1 Excavadora sobre oruga y 2 Volquetes con sus respectivos operadores

Actividades verificadas por personal Profesional, Técnico y Auxiliar del CVA y del CSO. Se sugiere el control adecuado de los procesos constructivos por parte del CSO, a fin de garantizar la calidad y durabilidad de la obra. Así como el cumplimiento de los protocolos de seguridad y salud en el trabajo para la actividad y la adecuada disposición de residuos a fin de su posterior transporte.
