BITACORA ELECTRÓNICA DE OBRA

Confirma Bitacora: Si
Nro Informe: 177
Fecha Informe: 07-08-2021
Nombre De La Obra: Carretera Oyon - Ambo, Tramo I: Oyon - Desvío Cerro de Pasco
Personal Encargado: LUZMILA GUERRA MOTTA

MEJORAMIENTO DE LA CARRETERA OYON - AMBO TRAMO 1: OYON DV. CERRO DE PASCO

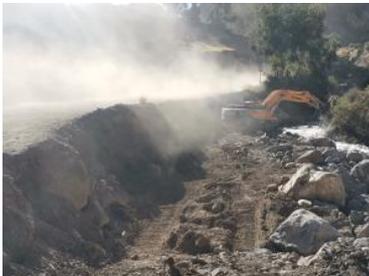
Foto1:

Personal aproximado verificado en campo: 1 Operario y 2 Vigías
 Equipos aproximados verificados en campo: 1 Excavadora sobre orugas
 DEL TRÁNSITO DE VEHÍCULOS SE APRECIA LA EMISIÓN DE GRAN CANTIDAD DE PARTÍCULAS DE POLVO (FOTO N° 1). HECHO QUE PODRÍA CAUSAR AFECTACIONES A LA SALUD DEL PERSONAL DE OBRA, DE USUARIOS DE LA VÍA Y MEDIO AMBIENTALES.

Del panel fotográfico N° 1, se sugiere el mantenimiento vial, mediante riego de vías, priorizando los tramos donde se tienen en ejecución frentes de trabajo a fin de evitar afectaciones en la salud del personal de obra, usuarios de la vía y medio ambientales.

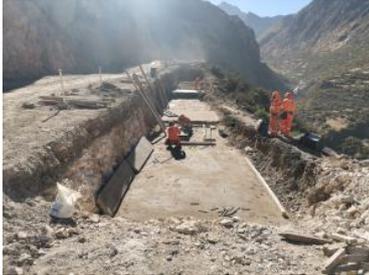
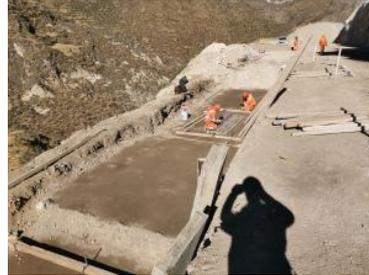
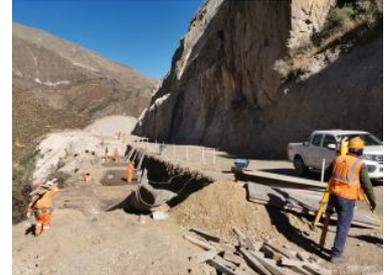
Personal aproximado verificado en campo: 1 Capataz, 2 Operario, 1 Oficial, 2 Ayudante y 2 Vigía. Además de un equipo de topografía conformado por 1 Topógrafo y 2 ayudantes.

Equipos aproximados verificados en campo: 2 vibro pisón.

Actividades verificadas por personal Profesional, Técnico y Auxiliar del CVA y personal Técnico y Auxiliar del CSO. Se sugiere el control adecuado de los procesos constructivos por parte del CSO, a fin de garantizar la calidad y durabilidad de la obra. Así como el cumplimiento de los protocolos de seguridad y salud en el trabajo para las actividades en proceso y la adecuada disposición de residuos a fin de su posterior transporte.

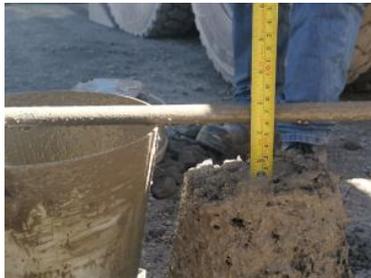
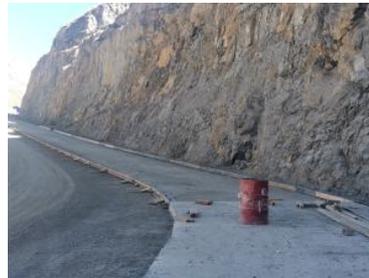
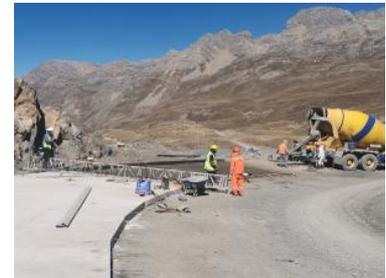
Personal aproximado verificado en campo: 1 Capataz, 4 Operario, 4 Oficial, 2 Ayudante y 2 Vigía

Equipos aproximados verificados en campo: 2 Camión Mixer con sus respectivos operadores. Además de equipos menores como 1 torre de iluminación, 1 cortadora de pavimentos, 1 Regla vibratoria y 1 vibradora de Concreto.

Actividades verificadas por personal Profesional, Técnico y Auxiliar del CVA y personal Técnico y Auxiliar del CSO. Se sugiere el control adecuado de los procesos constructivos por parte del CSO, a fin de garantizar la calidad y durabilidad de la obra. Así como el cumplimiento de los protocolos de seguridad y salud en el trabajo para la actividad y la adecuada disposición de residuos a fin de su posterior transporte, a fin de evitar riesgos de incidentes y/o accidentes en obra y/o posible afectación medio Ambiental

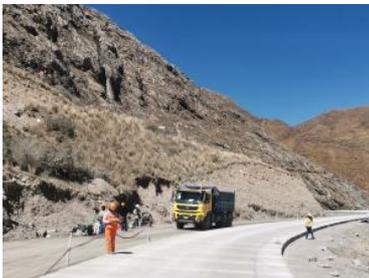
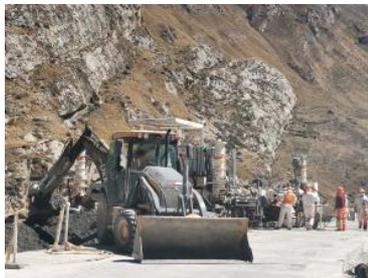
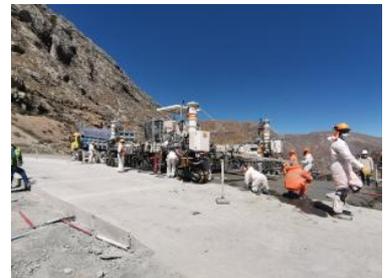
Personal aproximado verificado en campo: 1 Ing. de Campo 1 Capataz, 8 Operador de equipo, 10 Operario, 12 Oficial, 10 Ayudante y 2 Vigía
 Equipos aproximados verificados en campo: 1 pavimentadora de concreto, 1 retroexcavadora, 8 volquetes, 1 Camión Baranda y 1 Camión Cisterna de agua con sus respectivos operadores, además de equipos menores como: 3 cortadoras de pavimentos, 1 compresora, 1 torre de iluminación, 1 vibradora de concreto eléctrica, 1 generador eléctrico, entre otras.
 Actividades verificadas por personal Profesional, Técnico y Auxiliar del CVA y personal Técnico y Auxiliar del CSO. Se sugiere el control adecuado de los procesos constructivos por parte del CSO, a fin de garantizar la calidad y durabilidad de la obra. Así como el cumplimiento de los protocolos de seguridad y salud en el trabajo para la actividad y la adecuada disposición de residuos a fin de su posterior transporte, a fin de evitar riesgos de incidentes y/o accidentes en obra y/o posible afectación medio Ambiental.

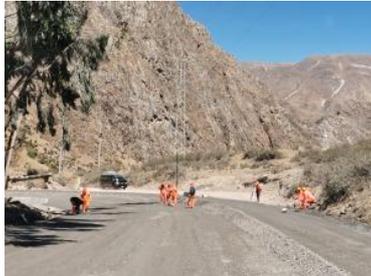
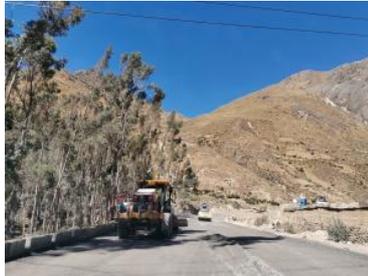
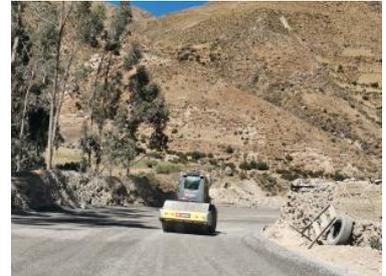
Personal aproximado verificado en campo: 1 Capataz, 1 Operario, 1 Oficial, 2 Ayudante y 2 Vigía. Además de un equipo de Topografía conformado por 1 Topógrafo y 4 Ayudantes.

6 Equipos aproximados verificados en campo: 1 Motoniveladora, 1 Rodillo, 1 Camión Cisterna de Agua y 4 Volquetes con sus respectivos operadores.

Actividades verificadas por personal Profesional, Técnico y Auxiliar del CVA y personal Técnico y Auxiliar del CSO. Se sugiere el control adecuado de los procesos constructivos por parte del CSO, a fin de garantizar la calidad y durabilidad de la obra. Así como el cumplimiento de los protocolos de seguridad y salud en el trabajo para la actividad y la adecuada disposición de residuos a fin de su posterior transporte, a fin de evitar riesgos de incidentes y/o accidentes en obra y/o posible afectación medio Ambiental.
