BITACORA ELECTRÓNICA DE OBRA

Confirma Bitacora: Si
 Nro Informe: 113
 Fecha Informe: 10-08-2021
 Nombre De La Obra: Carretera Oyón- Ambo, Tramo II: Dv. Cerro de Pasco- Dv. Chacayan
 Personal Encargado: BORIS WALTER AYLLÓN CARCELÉN

NUMERO DE INFORME : 0113
 CONTRATO DE OBRA: No. 167-2018-MTC/ 20.2 de fecha 20/12/2018- Con precios de Octubre del 2017
 EMPRESA CONTRATISTA: CONSORCIO CARRETERO DEL PERU (CHINA GEZHOUBA GROUP COMPANY LIMITED SUCURSAL DEL PERU Y EIVI S.AC.)
 OBRA: MEJORAMIENTO DE LA CARRETERA OYON - AMBO TRAMO 2 DESVIO CERRO DE PASCO DESVIO CHACAYAN
 TRAMO 2 progresiva km. 181+000 a la progresiva km. 230+000
 Visita de monitoreo desde la Ciudad de Yanahuanca hasta la progresiva Km. 230+000 (Desvío Chacayán) y progresiva KM. 181+000 (Desvío cerro de Pasco)

Panel Fotográfico de la Bitacora de Obras

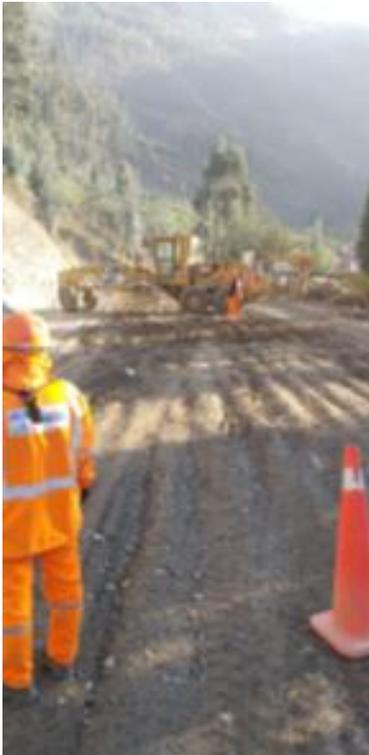
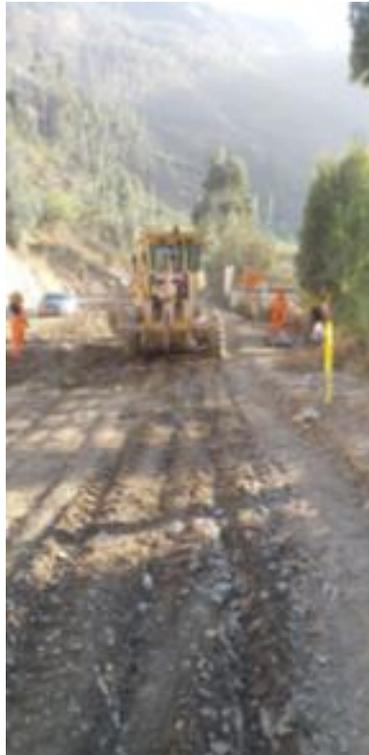
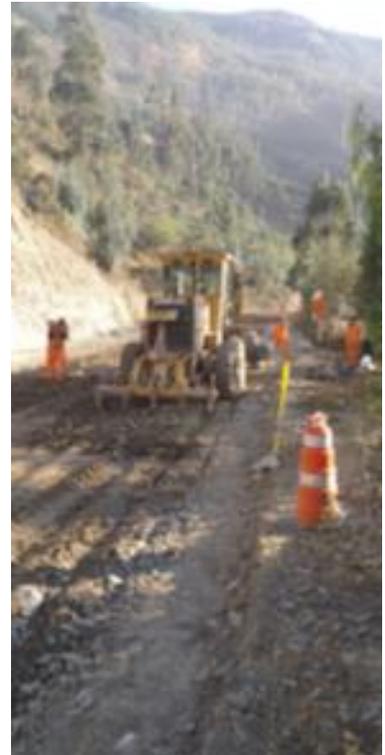
PROGRESIVA KM. 227+700 A KM. 227+900
200.0 MOVIMIENTO DE TIERRAS
210.A CONFORMACION DE TERRAPLENES

En la progresiva Km. 227+700 a Km. 227+900 se realiza la conformación de terraplenes. Se utiliza una motoniveladora, una compactadora de rodillo y un camión cisterna. Trabajan: 1 capataz, 2 operadores, 1 chofer y 2 vigías.

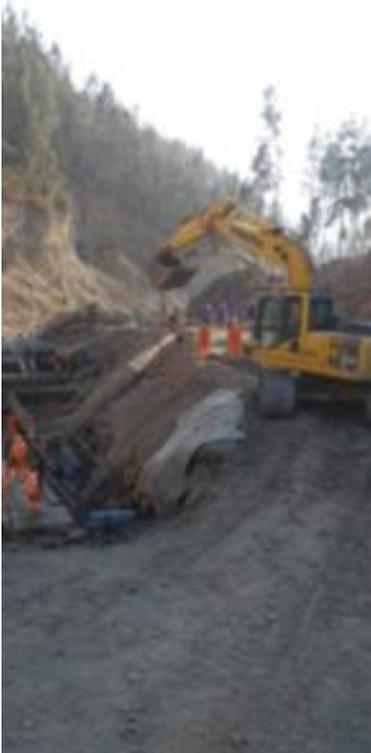
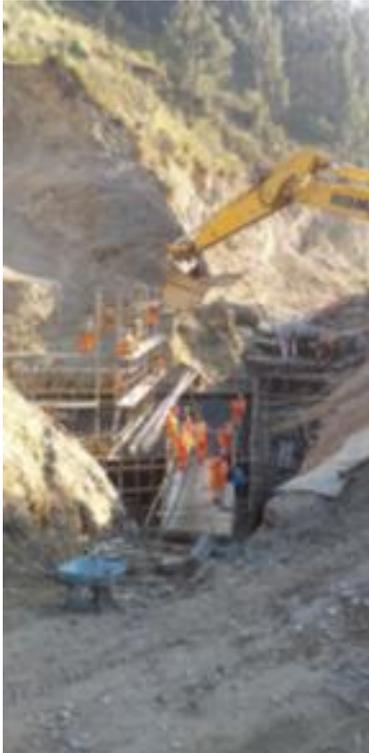
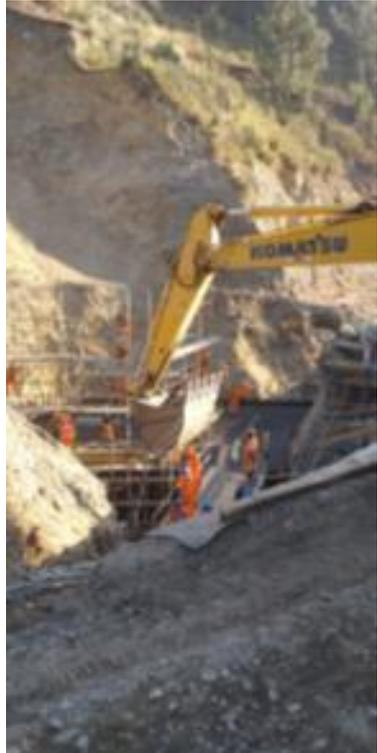
Actividades:
PROGRESIVA KM. 229+965
1400.0 PUENTE HUARIMARCA
1400.3 ESTRIBOS
610.H1 CONCRETO CLASE H1 (F'C= 100 KG/CM2) BAJO AGUA
612.A1 ENCOFRADO Y DESENCOFRADO EN SECO
612.C ENCOFRADO Y DESENCOFRADO BAJO AGUA
615,A ACERO DE REFUERZO F'Y= 4200 KG/ cm2

CDescripcion _____ :
En la progresiva Km. 229+965 se realiza visita de verificación al sitio donde se construye los cimientos del nuevo puente Huarimarca, donde se verifica la realización de las excavaciones en material bajo el agua para los cimientos, la construcción de solado de concreto bajo agua, el encofrado y se realiza actualmente la colocación de acero de refuerzo, Se utiliza una excavadora de oruga, para la movilización de materiales y herramientas menores , Trabajan: 1 capataz, un operador, 20 obreros y oficiales.

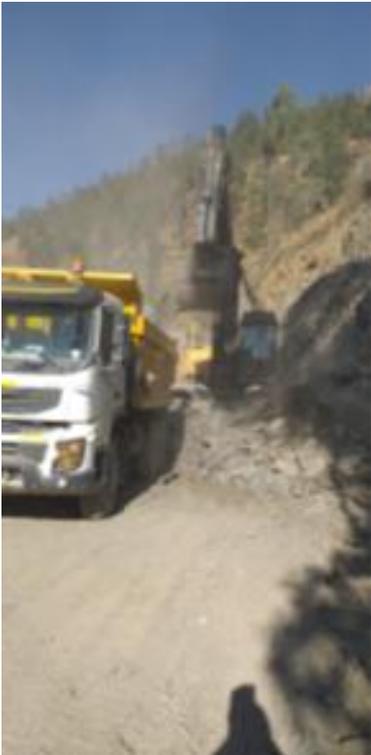
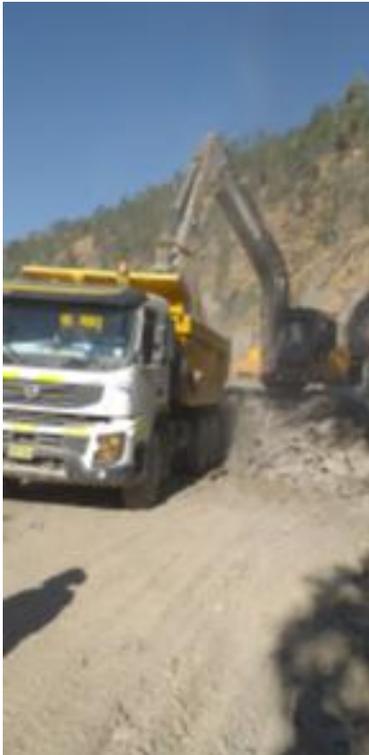
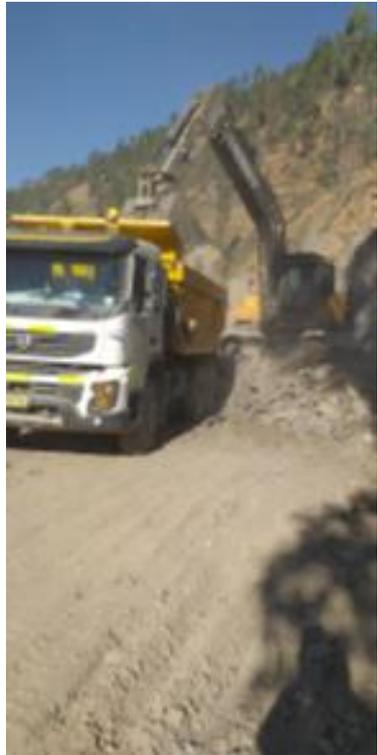
Actividades:
PROGRESIVA KM. 219+750
700.0 TRANSPORTES
700.H TRANSPORTE DE ELIMINACION DE MATERIAL A DME >1 KM,

CDescripcion _____:
En la progresiva KM. 219+750 se realiza el transporte de eliminación de material a DME ubicado en el km. 221 a distancias mayores de 1 km. Se utiliza una excavadora de oruga y 2 volquetes, trabajan: 1 capataz, 2 operadores, 2 choferes y 2 vigías

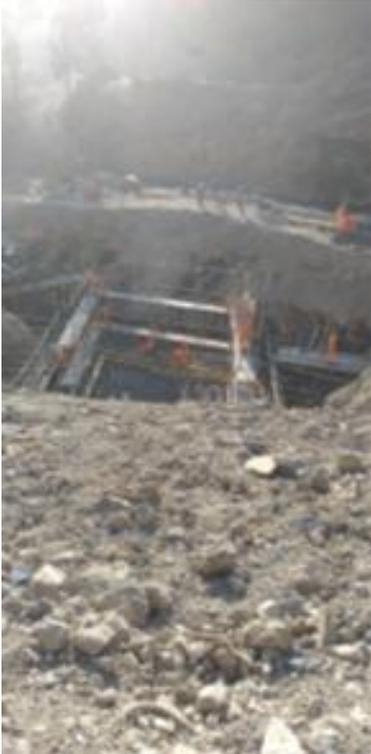
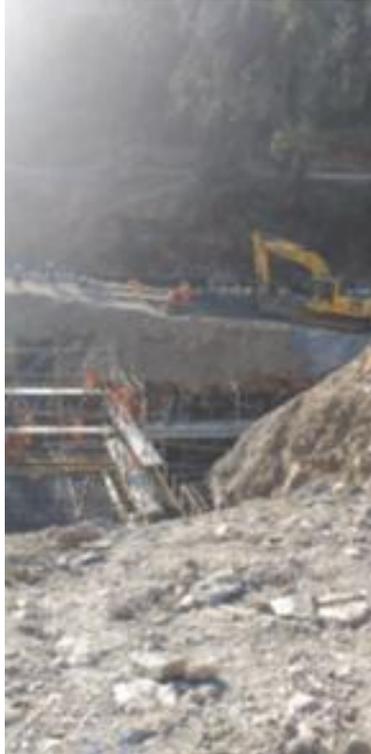
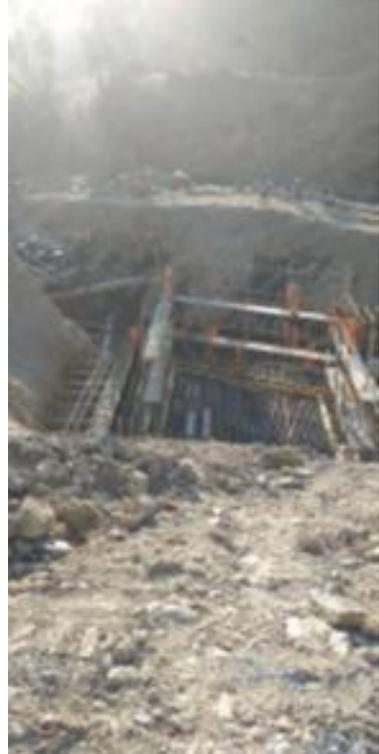
Actividades:
PROGRESIVA KM. 229+965
1400.0 PUENTE HUARIMARCA
1400.3 ESTRIBOS
610.H1 CONCRETO CLASE H1 (F´C= 100 KG/CM2) BAJO AGUA
612,A1 ENCOFRADO Y DEENCOFRADO EN SECO
612.C ENCOFRADO Y DEENCOFRADO BAJO AGUA
615,A ACERO DE REFUERZO F'Y= 4200 KG/ cm2

CDescripcion _____ :
En la progresiva Km. 229+965 se realiza visita de verificación al sitio donde se construye el cimiento (lado izquierdo) del nuevo puente Huarimarca (vista desde la parte alta) , donde se verifica la realización de las excavaciones en material bajo el agua para los cimientos, la construcción de solado de concreto bajo agua, el encofrado y se realiza actualmente la colocación de acero de refuerzo, Se utiliza una excavadora de oruga, para la movilización de materiales y herramientas menores , Trabajan: 1 capataz, un operador, 20 obreros y oficiales.

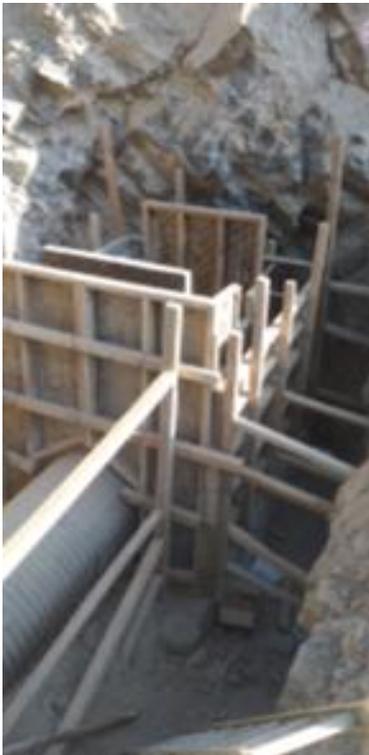
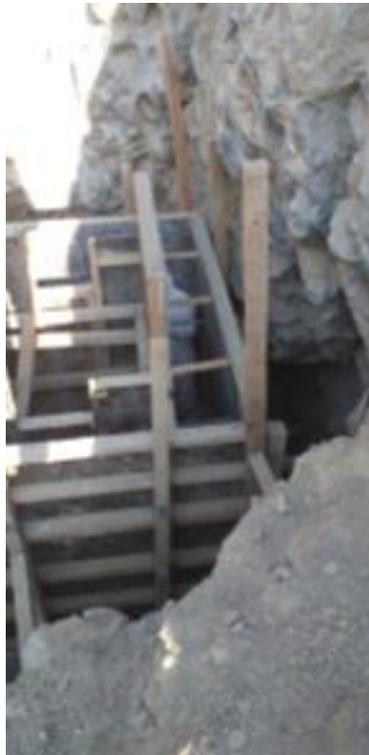
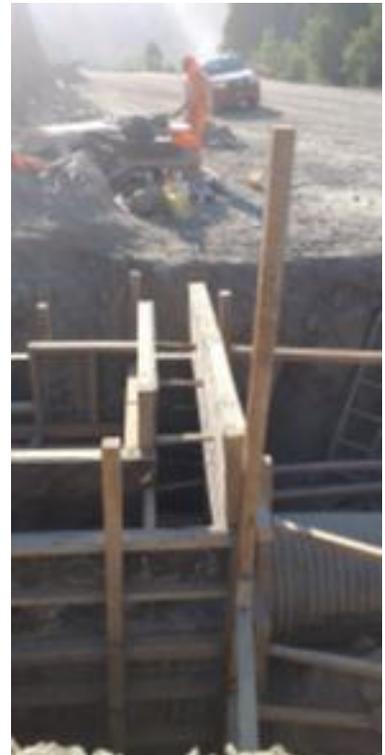
**PROGRESIVA KM. 228+800
600.0 OBRAS DE ARTE Y DRENAJE
612.A ENCOFRADO Y DESENCOFRADO PARA OBRAS DE ARTE**

En la progresiva KM. 228+800 se realiza el encofrado de cabezal de alcantarilla tipo caja, Se utiliza herramientas menores. Trabajan : 1 capataz, 2 obreros.

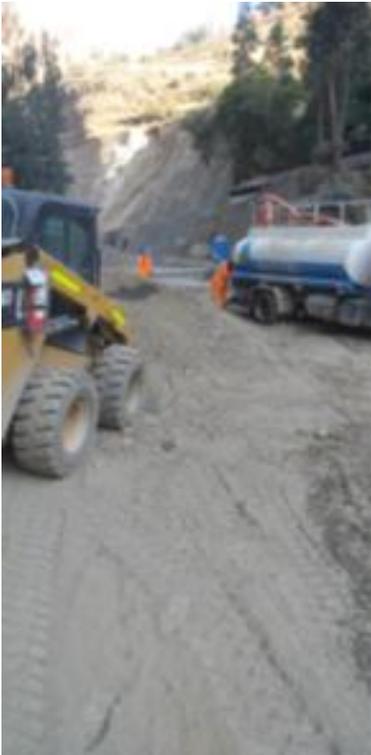
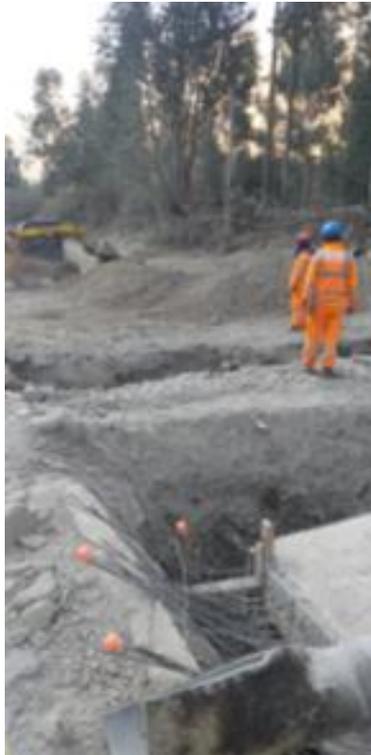
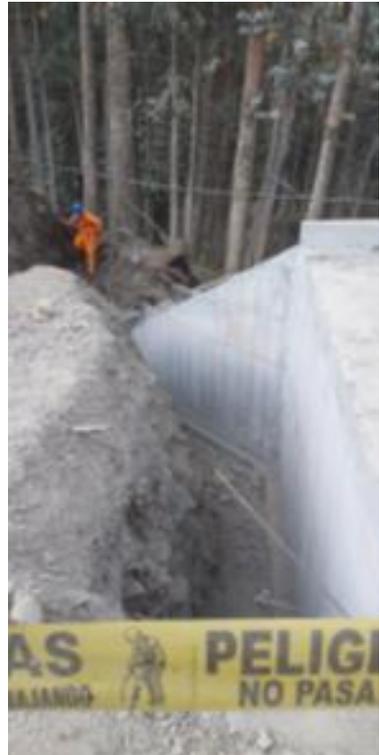
Actividades:
PROGRESIVA KM. 225+808,
600.0 OBRAS DE ARTE Y DRENAJE
605.A RELLENO PARA ESTRUCTURA

CDescripcion _____:
En la progresiva km. 225+808 se inicia la realización de relleno en estructura en zonas de alcantarilla marco de concreto armado. se utiliza 1 mini cargador , 2 vibro apisonador y herramientas menores, trabajan: 1 capataz, 4 obreros.

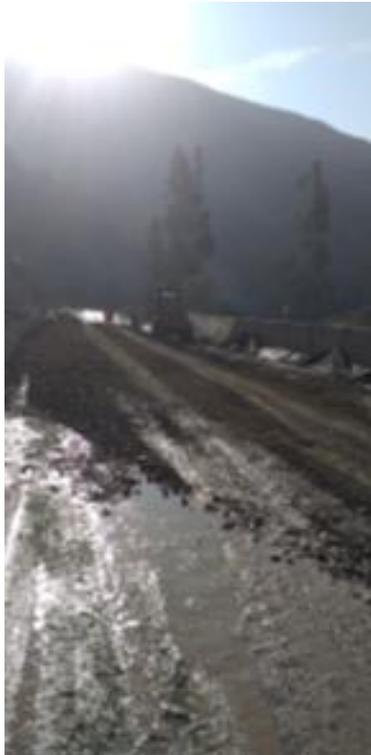
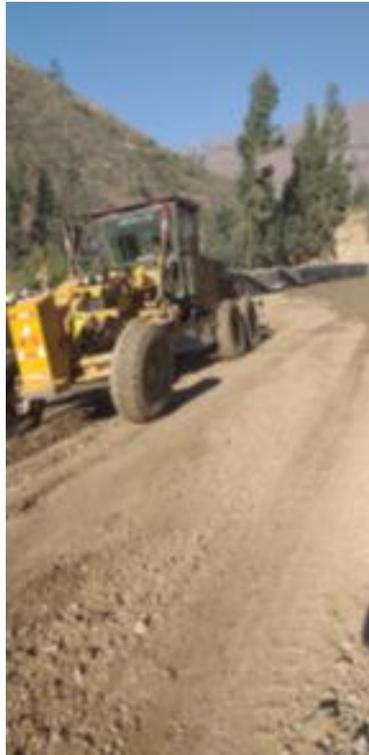
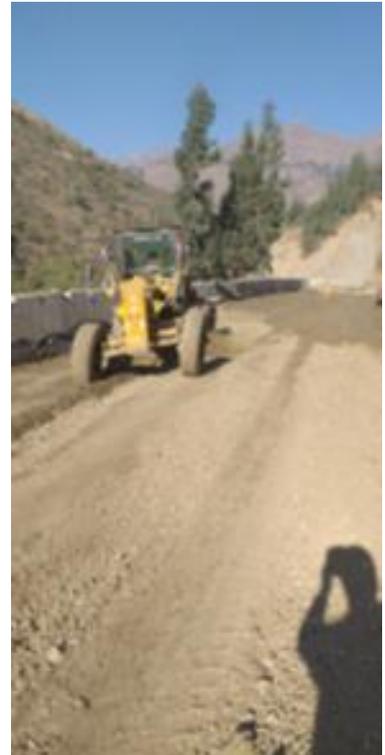
Actividades:
PROGRESIVA KM. 225+450 A KM. 225+500
200.0 MOVIMIENTO DE TIERRAS
210.A CONFORMACION DE TERRAPLENES

CDescripcion_____:
En la progresiva Km. 225+450 a Km. 225+500 se realiza la conformación de terraplenes. Se utiliza una motoniveladora, una compactadora de rodillo y un camión cisterna. Trabajan: 1 capataz, 2 operadores, 1 chofer y 2 vigías.

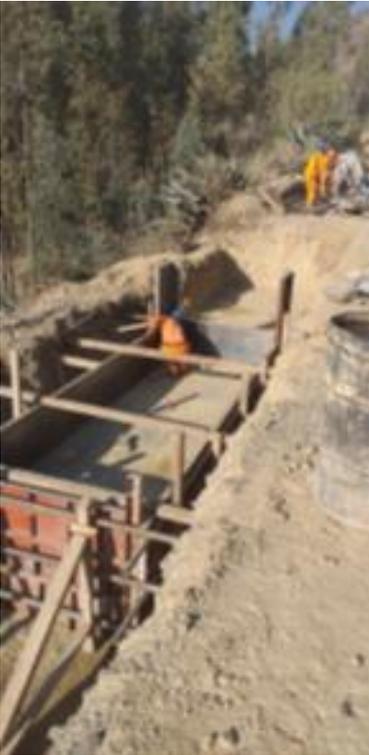
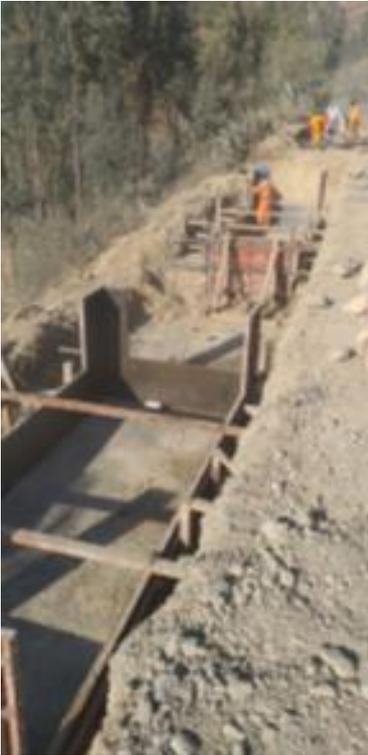
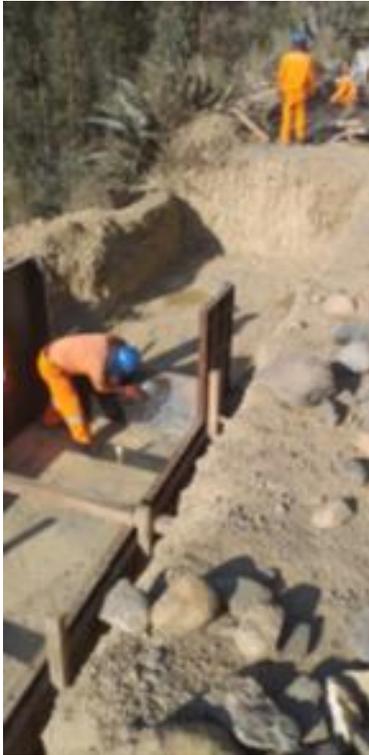
Actividades:
PROGRESIVA KM. 224+500
600.0 OBRAS DE ARTE Y DRENAJE
612.A ENCOFRADO Y DESENCOFRADO PARA OBRAS DE ARTE

CDescripcion _____:
En la progresiva km. 224+500 se realiza el encofrado para la construcción de muros de concreto ciclópeo. Se utiliza herramientas menores, trabajan: 1 capataz, 2 obreros

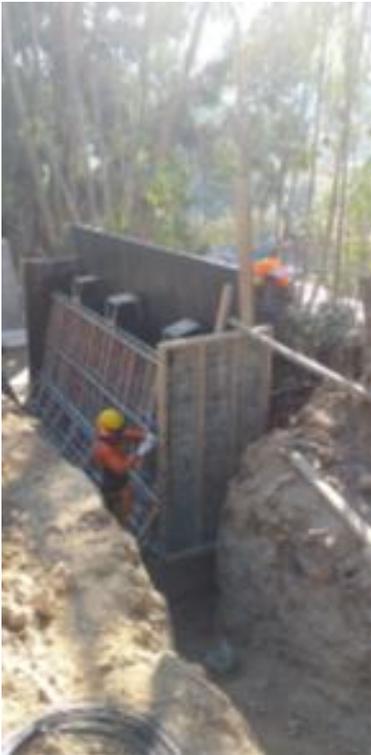
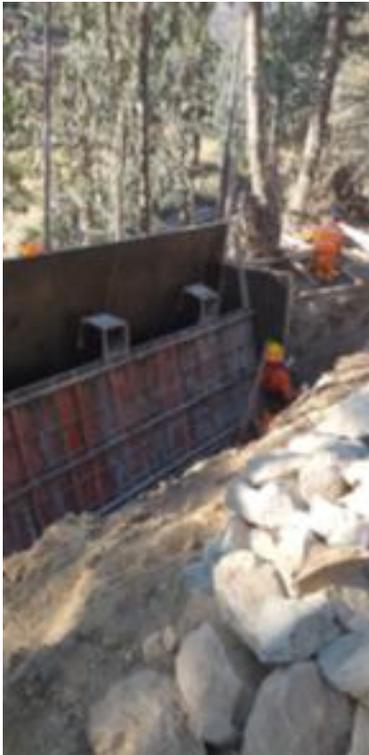
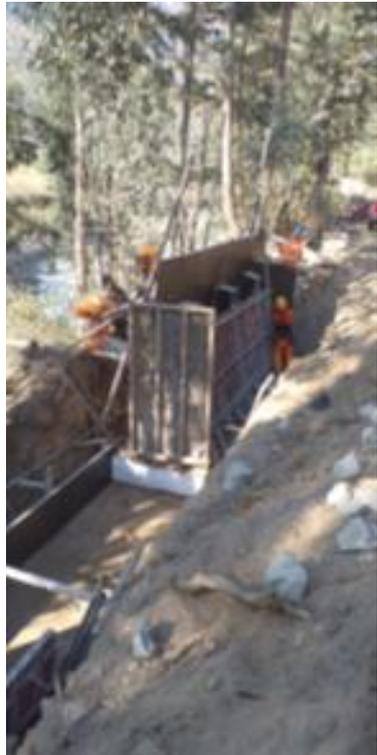
Actividades:
PROGRESIVA KM. 218+700
600.0 OBRAS DE ARTE Y DRENAJE
612.A ENCOFRADO Y DESENCOFRADO PARA OBRAS DE ARTE

CDescripcion _____:
En la progresiva km. 218+700 se realiza el encofrado de elevación para la construcción de muros de concreto ciclópeo. Se utiliza herramientas menores, trabajan: 1 capataz, 4 obreros

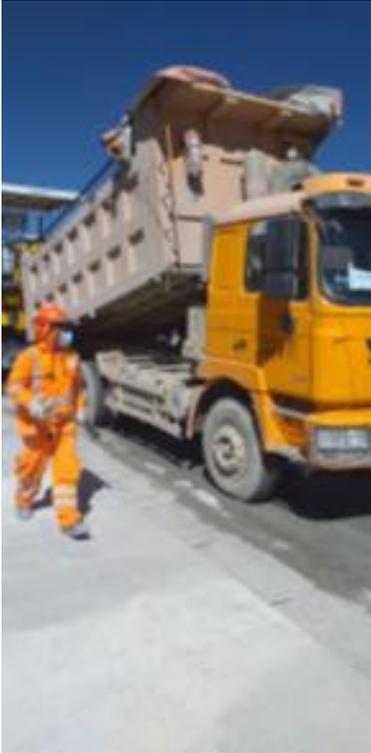
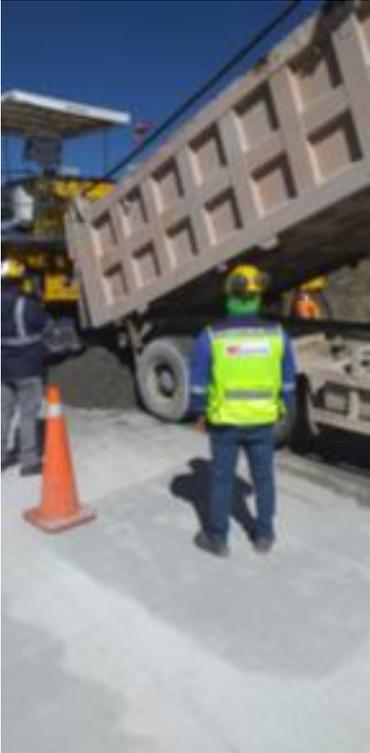
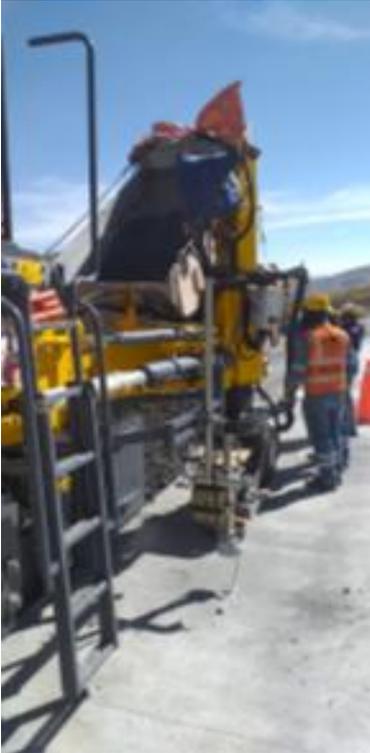
Actividades:
PROGRESIVA KM. 186+130
500.0 PAVIMENTOS DE CONCRETO HIDRAULICO
501.A PAVIMENTO DE CONCRETO HIDRAULICO S'S= 45 KG/CM2 (PAVIMENTADORA)

CDescripcion _____:
En la progresiva KM. 186+130 se realiza la ejecución de pavimentación de concreto hidráulico utilizando pavimentadora, se trabaja por el lado izquierdo de la vía, Se utiliza : 1 pavimentadora, 1 retroexcavadora , 4 volquetes, 1 camión cisterna. trabajan: 1 capataz, 1 operador de retroexcavadora, 6 operadores de pavimentadora, 4 choferes, 25 obreros.

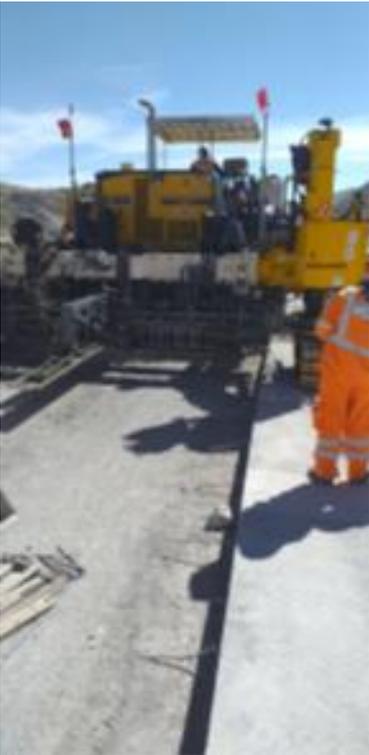
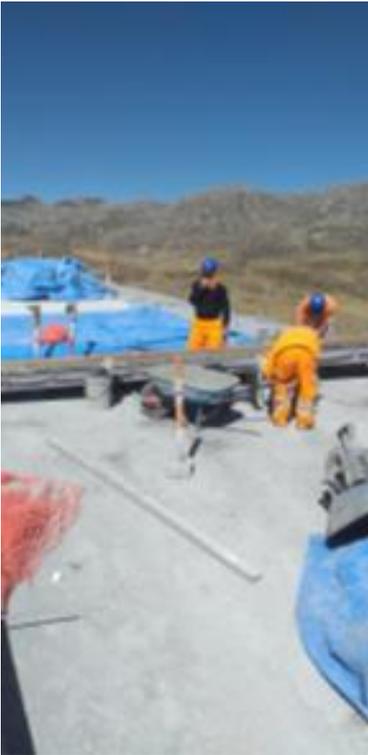
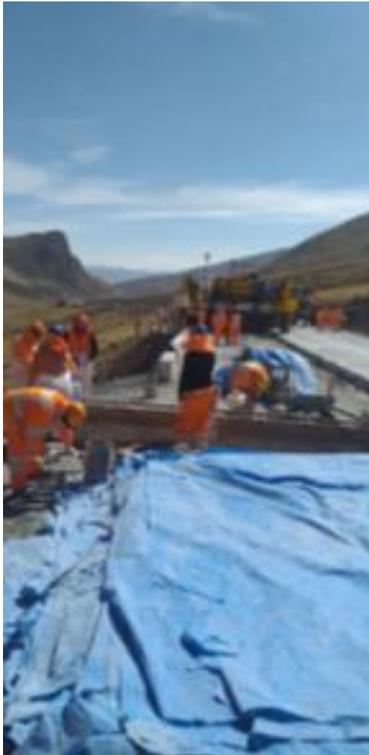
Actividades:
PROGRESIVA KM. 186+090
500.0 PAVIMENTOS DE CONCRETO HIDRAULICO
501.A PAVIMENTO DE CONCRETO HIDRAULICO S'S= 45 KG/CM2 (PAVIMENTADORA)

CDescripcion _____:
En la progresiva KM. 185+090 se verifica donde terminó el pavimento de concreto hidráulico (lado izquierdo) en días anteriores, por falta de producción de arena, ahora se inicia la ejecución de pavimentación de concreto hidráulico utilizando pavimentadora. Se utiliza : 1 pavimentadora, 1 retroexcavadora , 4 volquetes, 1 camión cisterna. trabajan: 1 capataz, 1 operador de retroexcavadora, 6 operadores de pavimentadora, 4 choferes, 25 obreros.

Es completamente URGENTE y necesario que PROVIAS NACIONAL comisione a un equipo técnico especialista que concilie con la comunidad de AGOCHACAN y la Alcaldía de San Francisco de Mosca para la reactivación de la cantera Agochacán I puesto que existe problemas sociales entre ellos y esta afectando la producción de material sub base granular, ocasionando la no ejecución de sub bases y por lo tanto afectando la ejecución de pavimentos de concreto hidráulico.

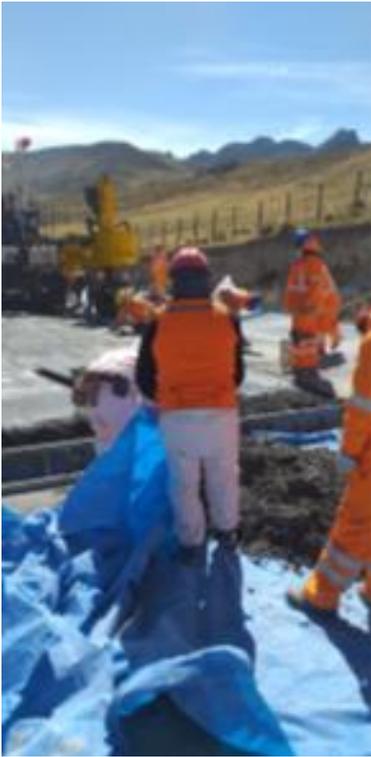
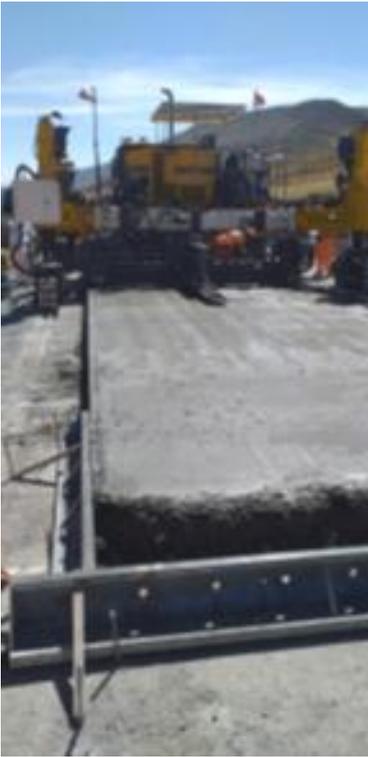
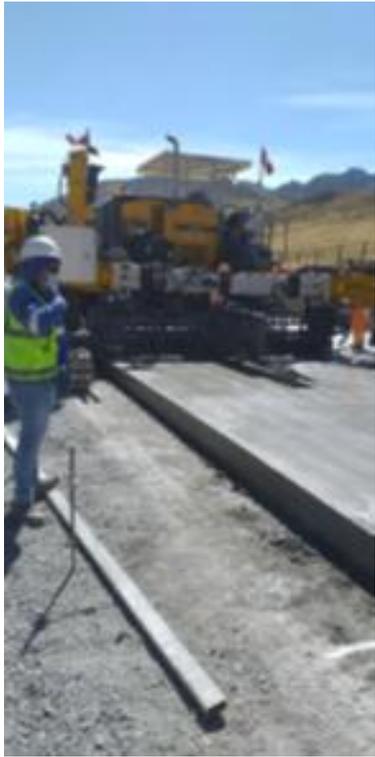
Actividades:
PROGRESIVA KM. 186+130 A KM. 186+150
500,0 PAVIMENTOS DE CONCRETO HIDRAULICO
501.A PAVIMENTO DE CONCRETO HIDRAULICO S'S= 45 KG/CM2 (PAVIMENTADORA)

CDescripcion _____ :
En las progresivas Km. 186+130 a Km. 186+150 se realiza la pavimentación (lado izquierdo de la via) para la construcción de pavimentos de concreto hidráulico. Se utiliza : 1 pavimentadora, 1 retroexcavadora , 4 volquetes, 1 camión cisterna. trabajan: 1 capataz, 1 operador de retroexcavadora, 6 operadores de pavimentadora, 4 choferes, 25 obreros.

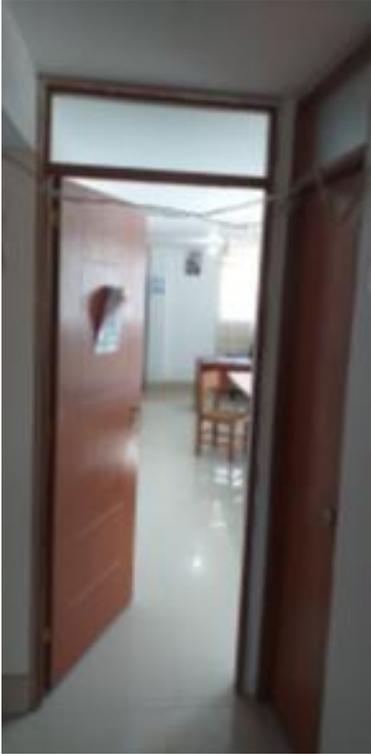
Foto1:

CDescripcion _____:
En la progresiva km. 214+500 se ubica las oficinas de la Supervisión dentro del poblado de Yanahuanca. Donde se busca el cuaderno de obra, donde se logra el acceso al mismo.
