BITACORA ELECTRÓNICA DE OBRA

Confirma Bitacora: Si
Nro Informe: 184
Fecha Informe: 17-08-2021
Nombre De La Obra: Carretera Oyon - Ambo, Tramo I: Oyon - Desvío Cerro de Pasco
Personal Encargado: LUZMILA GUERRA MOTTA

MEJORAMIENTO DE LA CARRETERA OYON - AMBO TRAMO 1: OYON DV. CERRO DE PASCO

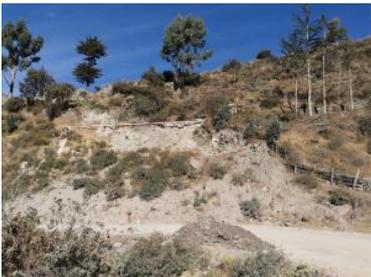
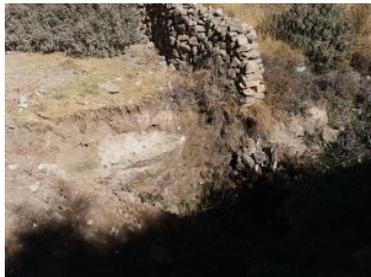
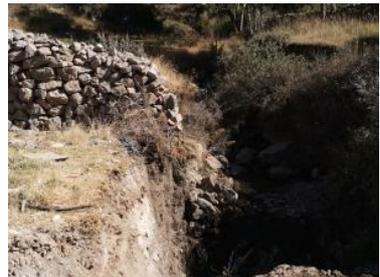
1

Actividades:
600.0OBRAS DE ARTE Y DRENAJE
ALCANTARILLA MCA 3.00X2.00 m.
Progresiva: Km 137+992 RAMAL

Personal aproximado verificado en campo: Ninguno
Equipos aproximados verificados en campo: Ninguno
Con la participación del Arq. Víctor Ernesto Álza Vásquez Especialista Técnico en Liberación de Predios del CSO y Roger Rodolfo Castañeda Cuba representante de la Dirección de Derecho de Vía en obra de PVN, se realizó la inspección visual a las actividades de limpieza realizadas para la ejecución de la Alcantarilla MCA en el km 137+992.

En la cual se verifica la afectación a muro de pirca de piedra de propiedad de la familia Cruz, al respecto el arquitecto Alza refirió que dicho elemento fue tramitado por la Supervisión de Obra al área de Derecho de Vía en obra de PVN a fin de las acciones correspondientes, a lo que el señor Castañeda refirió que tendría listo el pago de la afectación a la familia Cruz.

DEL MISMO MODO SE VERIFICA LA PRESENCIA DE UNA TUBERÍA (km 137+950 al km 137+970 aproximadamente) QUE TRANSPORTARÍA AGUA PARA RIEGO Y SERÍA DE PROPIEDAD DE LA FAMILIA CRUZ (FOTO N° 1), DENTRO DE LO QUE PODRÍA SER EL ÁREA DE CORTE PENDIENTE POR REALIZAR, AL RESPECTO, EL ARQUITECTO ALZA REFIRIÓ QUE NO ESTARÍA CONTEMPLADO COMO AFECTACIÓN.

Del Panel Fotográfico N° 1, se sugiere verificar la presencia o no de interferencias en los taludes de corte en el km 137+950 al km 137+970 aproximadamente – Vía Ramal, a fin de evitar posibles dilaciones en el proceso de ejecución de obra

Se sugiere que se comunique a través de los canales respectivos la liberación de interferencias a la CSO y al CVA a fin de la continuidad de las actividades de ejecución de obra.

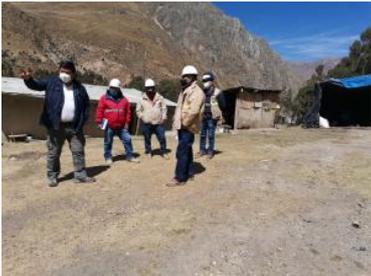
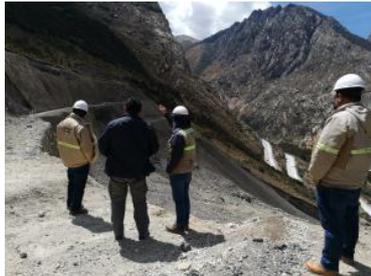
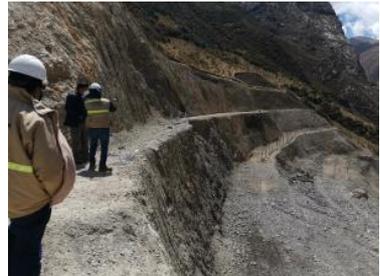
2

Actividades:
Prestación Adicional N° 03
Progresiva: km 144+540 al km 144+640

Personal aproximado verificado en campo: Ninguno
Equipos aproximados verificados en campo: Ninguno
El señor Muguruza expresa su preocupación respecto a:
a) Posibles nuevos derrumbes dado la cercanía de la temporada de lluvias

b) Ejecución de accesos que pudieran afectar sus terrenos para la construcción de banquetas programadas en el expediente de la PAO N° 03
c)Cuál sería la forma de evacuación de agua de los canales que se vienen construyendo en las banquetas.

d) No se habría realizado la comunicación del inicio de actividades de la PAO N° 03 en terrenos de su propiedad.
A lo que la Supervisión de obra refirió:

a) Se vienen realizando obras de drenaje, respecto a las filtraciones que se vienen presentando refirió que se realizó la comunicación respectiva a PVN a fin de la evaluación y de ser el caso la ejecución de estructuras complementarias de drenaje.

b) Le será comunicado oportunamente de acuerdo a las necesidades del proyecto.
c) El Especialista en Topografía, Trazo y Diseño Vial, Seguridad Vial y Señalización, explico que sería a través de un canal superficial a un lado de los movimientos de tierras que se vienen ejecutando.
También indico que ha dispuesto al Contratista de Obra la continuidad en la ejecución de los trabajos programados.

De los Paneles Fotográficos N°s 2, 3 y 5 se sugiere: evaluar las anotaciones realizadas por el señor Muguruza a fin de evitar posibles dilaciones en la autorización de uso de su propiedad, y por tanto en el plazo de ejecución de obra, ya que a la fecha las afectaciones que se vienen realizando a sus terrenos aun no habrían sido cuantificadas mucho menos canceladas.

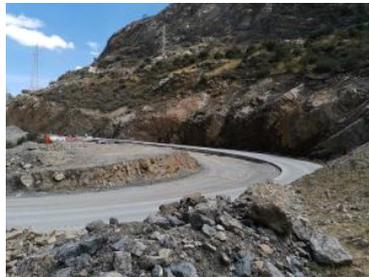
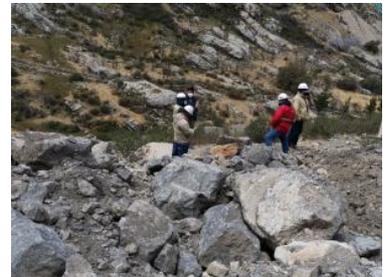
Entrega de descarga entre alcantarillas
Progresiva: km 143+300 al km 144+294

El señor Muguruza indico que, de acuerdo a reuniones virtuales previas habría solicitado que la descarga y entrega entre la alcantarilla en el km 144+294 a la alcantarilla en el km 143+300, se realice de forma escalonado de acuerdo a imágenes expuestas en dichas reuniones o que se evacue a un lado del DME existente a la altura del km 143+750 y recientemente estaría proponiendo realizarlo de forma enterrada

- a) Se realizo la propuesta a PVN de realizar dicha entrega de agua entre alcantarillas de acuerdo a la propuesta del tipo escalonado presentada por el señor Muguruza.
- b) Evacuar la descarga de las Alcantarillas al DME existente, representaría un cambio en el diseño de las cunetas con las que se cuenta planteada en el proyecto, lo cual representaría mucho tiempo, además que la alcantarilla ubicada en el km 144+300 se encuentra en contrapendiente a la del DME.
- c) A la solicitud reciente del propietario de que dicha entrega se realice de forma enterrada, lo Supervisión actualizara dicha propuesta a la Entidad para las evaluaciones respectivas.

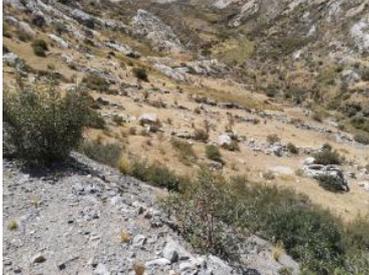
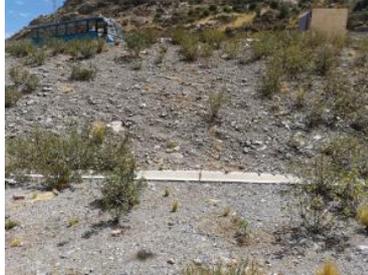
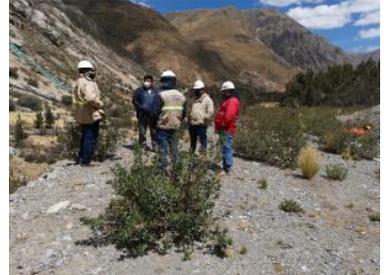
4

Actividades:
PROPUESTA DE USO DE TERRENO PARA DME
Progresiva: km 143+750

La Supervisión de Obra propuso al señor Muguruza ampliar el DME existente en su propiedad en el km 143+750 (el cual habría sido ejecutado por la empresa OBRAINSA), a lo que, este indicó que lo evaluaría de acuerdo a los planteamientos que le hará llegar la supervisión de obra.

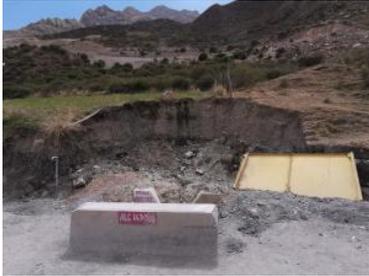
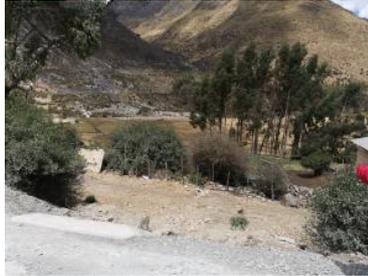
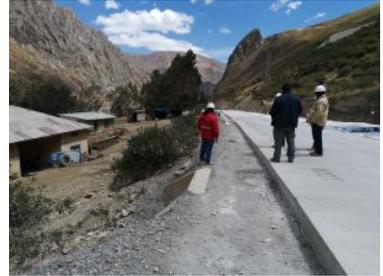
5

SOLICITUD DE PROTECCION EN CABEZAL DE INGRESO EN ALCANTARILLA Y BARRERA
Progresiva: km 143+300

El señor Muguruza solicita la protección en cabezal de ingreso en la alcantarilla ubicada en el km 143+300, con la finalidad de que sus animales no pudieran ingresar o caer en este.

Del mismo modo solicita la construcción de una barrera de protección hacia su vivienda para protección ante eventuales accidentes de tránsito.

Al respecto, la Supervisión de Obra refirió que la construcción de una barrera en este tramo no es viable.

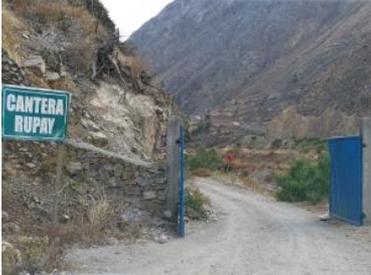
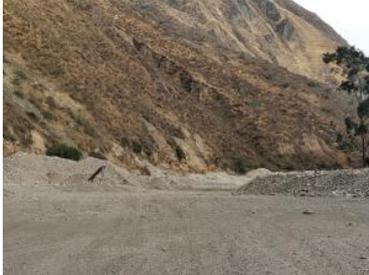
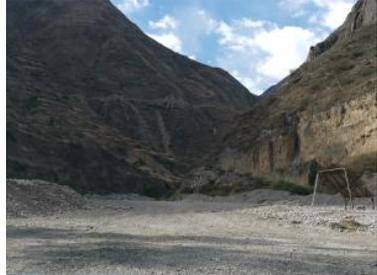
6

Actividades:
Cantera Rupay
Progresiva: km 117+000

CDescripcion_____:
Personal aproximado verificado en campo: Ninguno
Equipos aproximados verificados en campo: Ninguno
Se verifica que, en el área de la cantera no se cuenta con equipo alguno mucho menos personal y ninguna actividad en ejecución

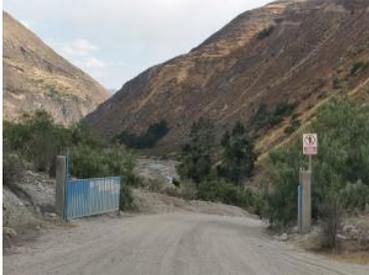
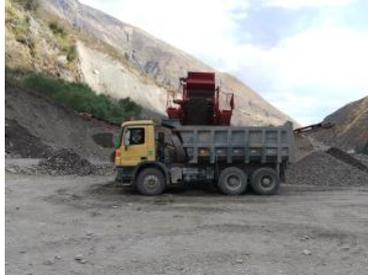
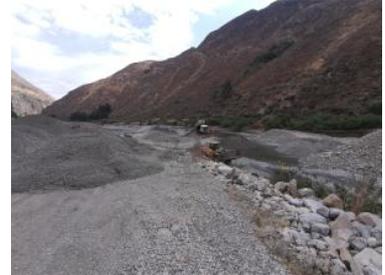
7

Actividades:
Cantera Yanamayo
Progresiva: km 121+000

Personal aproximado verificado en campo: 1 Oficial y 2 Ayudantes
Equipos aproximados verificados en campo: 2 Cargador Frontal, 2 Volquetes y 1 Zaranda móvil.
Se realizan actividades de zarandeo de material para sub base y filtro además del lavado de material pétreo.
