## BITACORA ELECTRÓNICA DE OBRA

| Si | 140-2021 | 18-08-2021 | CARRETERA CALEMAR - ABRA EL NARANJILLO | Sachun Quispe Jaime Emilio Napoleon |

INFORME DIARIO(FRENTE CALEMAR)

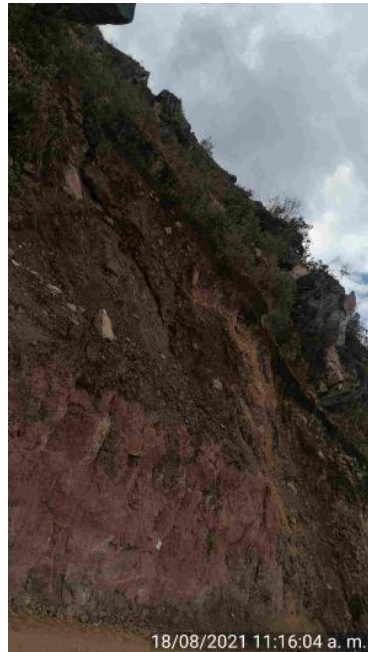
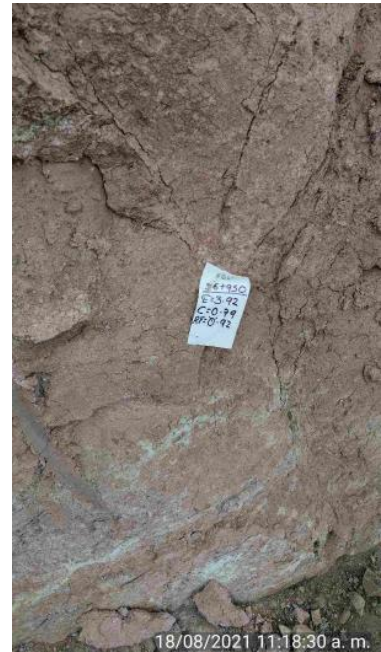
Moderado

FALLA GEOLOGICA;  
PROGRESIVA 36+950.

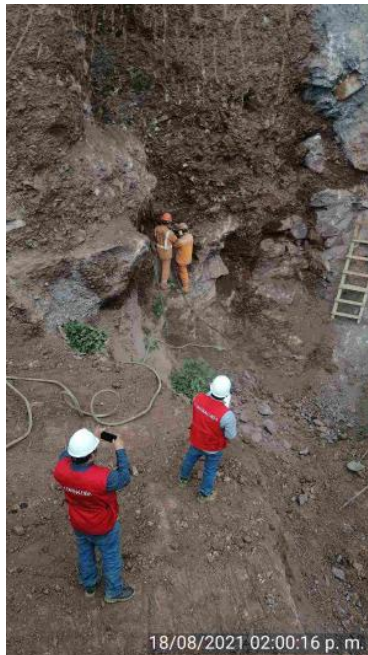
Foto2:

200. MOVIMIENTO DE TIERRA;  
205B.B1 EXCAVACIÓN EN ROCA FIJA;  
PROGRESIVA 36+265.

01 COMPRESORA;  
01 ROTOMARTILLO;  
01 OPERARIO;  
02 AYUDANTES.

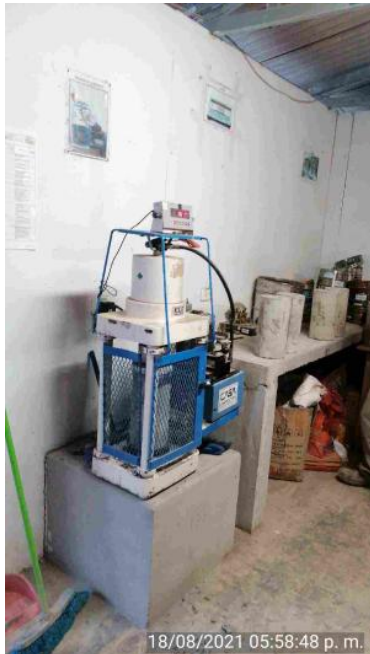
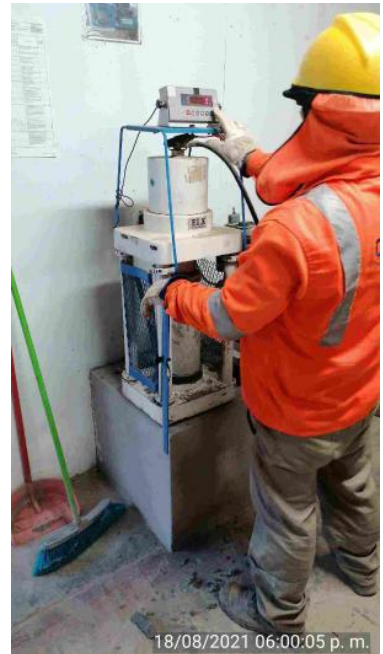
**Actividades:**600. OBRAS DE ARTE Y DRENAJE;  
CONCRETO CLASE E (F'C=175 KG/CM2);  
LAB. DE SUELOS CONTRATISTA.**CDescripcion** \_\_\_\_\_:

ROTURAS DE PROBETAS DE ALCANTARILLAS FC 175.
