## BITACORA ELECTRÓNICA DE OBRA

| Si | 047 | 26-08-2021 | REHABILITACION Y<br>MEJORAMIENTO DE LA<br>CARRETERA: PATAHUASI -<br>YAURI - SICUANI TRAMO<br>COLPAHUAYCO-LANGUI | SANDY DEISSY PRADO<br>ALLENDE |

NÚMERO DE INFORME N° 047 OBRA: REHABILITACIÓN Y MEJORAMIENTO DE LA CARRETERA PATAHUASI-YAURI-SICUANI, TRAMO: COLPAHUAYCO-LANGUI.  
CONTRATISTA: CONSORCIO VIAL WARI CONFORMADO POR IPESA HYDRO S. A y JC CONTRATISTAS GENERALES EIRL.  
SUPERVISOR: TEC-CUATRO S.A - SUCURSAL DEL PERÚ

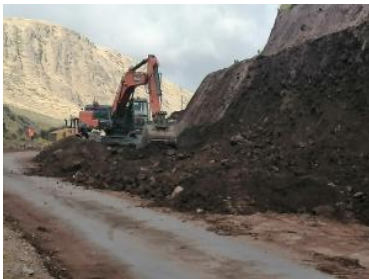
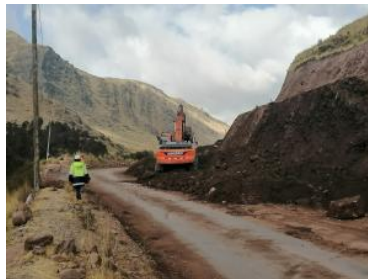
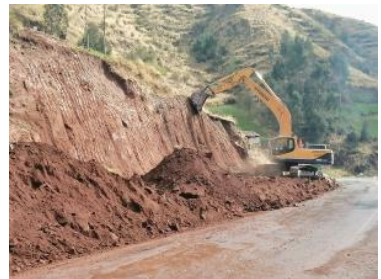
**PERÚ****Ministerio  
de Transportes  
y Comunicaciones****MINISTERIO DE TRANSPORTES Y COMUNICACIONES****Panel Fotográfico de la Bitacora de Obras****Personal Encargado:****SANDY DEISSY PRADO  
ALLENDE****Nivel:****No Aplica****Fecha De Fotografia:****26-08-2021****Actividades:****MOVIMIENTO DE TIERRAS  
PROGRESIVA KM 27+820, KM 28+200****CDescripcion\_\_\_\_\_:****MO: 03 OPERARIO, 01 RESPONSABLE DE SEGURIDAD EN OBRA, 02 PERSONAL  
DE PISO, 02 VIGIAS,  
EM: 02 EXCAVADORAS SOBRE ORUGA. 01 CARGADOR FRONTAL.  
SE CONTINÚAN CON LOS TRABAJOS DE CORTE DE TALUD.****Foto1:**

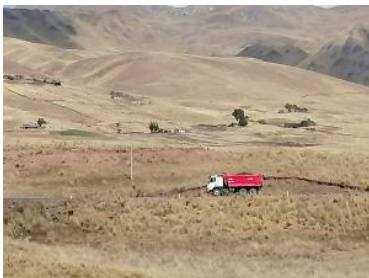
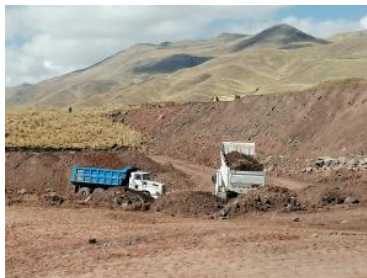
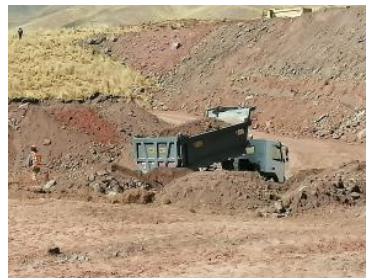
**PERÚ****Ministerio  
de Transportes  
y Comunicaciones****MINISTERIO DE TRANSPORTES Y COMUNICACIONES****Panel Fotográfico de la Bitacora de Obras****Personal Encargado:****SANDY DEISSY PRADO  
ALLENDE****Nivel:****No Aplica****Fecha De Fotografia:****26-08-2021****Actividades:****TRANSPORTE DE MATERIAL EXCEDENTE  
PROGRESIVA KM 27+820, KM 28+200 AL KM 22+950 (DME)****CDescripcion\_\_\_\_\_:****MO: 08 OPERARIOS****EM: 08 VOLQUETES****TRANSPORTE DE MATERIAL EXCEDENTE HACIA EL DME.****Foto1:**

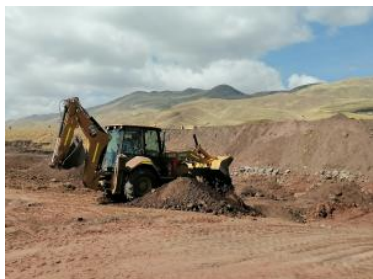
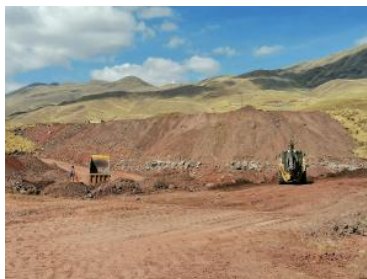
MOVIMIENTO DE TIERRAS  
PROGRESIVA KM 22+950

MO: 02 OPERARIOS, 02 PERSONAL DE PISO.

EM: 01 RETROEXCAVADORA, 01 CAMION CISTERNA.

SE CONTINUA CON LOS TRABAJOS DE MOVIMIENTO DE TIERRAS EN LAS AREAS  
AUXILIARES, CONFORMACION DEL DME.

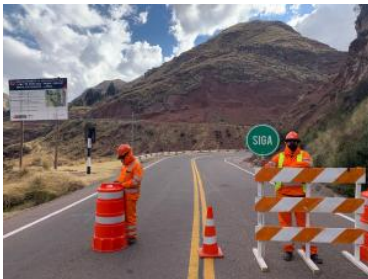
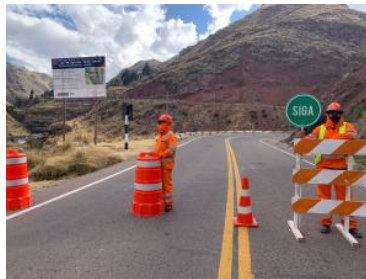
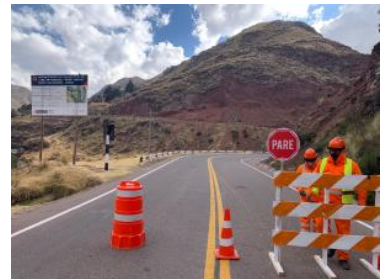
MANTENIMIENTO DE TRANSITO TEMPORAL Y SEGURIDAD VIAL

SE CONTINUA CON LOS TRABAJOS DE TRANSITO TEMPORAL Y SEGURIDAD VIAL.

- Se recomienda a la supervisión y al contratista, realizar mayores controles de seguridad en campo, implementar señalizaciones en todo el tramo; realizar mayor mantenimiento vial en todo el tramo, así mismo coordinar y mayor presencia del personal de seguridad.

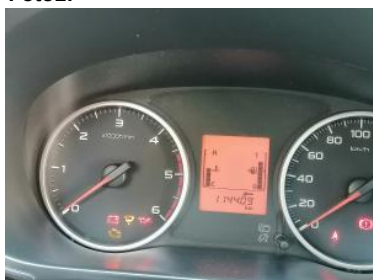
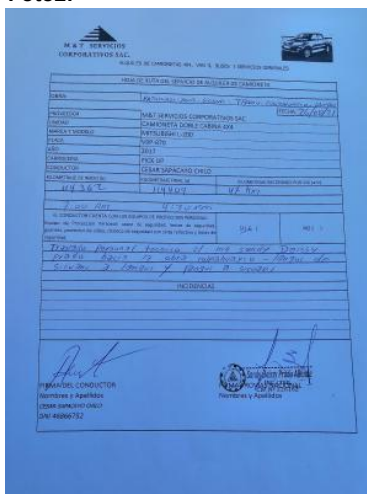
CONTROL DE KILOMETRAJE DEL VEHICULO PARA TRABAJOS DE MONITOREO
