BITACORA ELECTRÓNICA DE OBRA

Confirma Bitacora:	Nro Informe:	Fecha Informe:	Nombre De La Obra:	Personal Encargado:
Si	N° 007-PVN - MJQY - 2021	07-08-2021	HUANUCO - HUALLANCA (T1)	MICHAEL JESUS QUISPE YAURI.

OBRA: MEJORAMIENTO, CONSERVACIÓN POR NIVELES DE SERVICIO Y OPERACIÓN DEL CORREDOR VIAL: HUANUCO – LA UNIÓN – HUALLANCA – DV. ANTAMINA/ EMP. PE-3N (TINGO CHICO) – NUEVAS FLORES – LLATA – ANTAMINA.
 (HUÁNUCO - PUNTO UNIÓN) KM 00+000 AL KM 52+920 DEL TRAMO I:
 ENTIDAD: PROVÍAS NACIONAL / SUBDIRECCIÓN DE OBRAS DE CARRETERAS

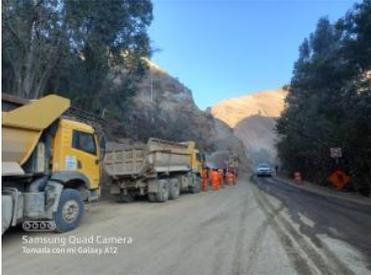
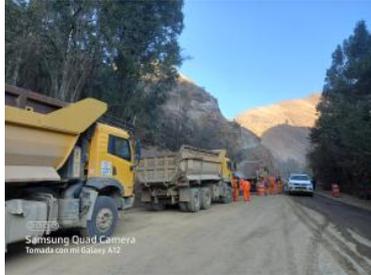
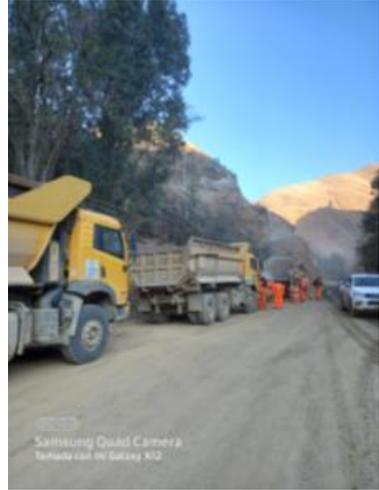
1

Actividades:
PROGRESIVA: 15+100
CORTE DE TALUD
200. MOVIMIENTO DE TIERRAS
202.A EXCAVACIÓN EN ROCA FIJA
202.B EXCAVACIÓN EN ROCA SUELTA
202.C EXCAVACIÓN EN MATERIAL SUELTO

CDescripcion_____:
PERSONAL UTILIZADO: 07 OPERADORES, 01 CAPATAZ, 02 CONTROLADORES, 02 VIGÍAS
MAQUINARIA Y EQUIPO UTILIZADO: 01 EXCAVADORAS, 06 VOLQUETES.

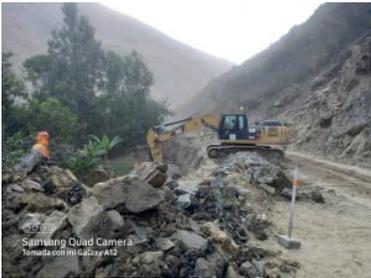
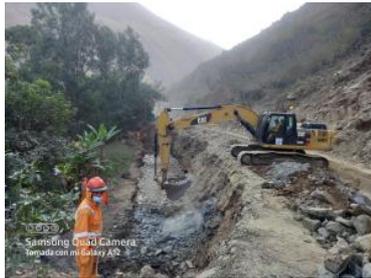
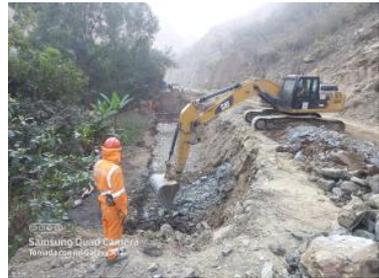
2

Actividades:
PROGRESIVA: 14+950
CONSTRUCCIÓN MURO DE CONTENCIÓN
EXCAVACIÓN Y ELIMINACIÓN DEL TERRENO NATURAL
COLOCACIÓN DE CONCRETO DE F'C=210KG/CM2

CDescripcion_____:
PERSONAL UTILIZADO: 03 OPERADORES, 02 CONTROLADORES, 01 CAPATAZ, 02 OPERARIOS, 04 OFICIALES, 06 PEONES, 02 VIGÍAS
MAQUINARIA Y EQUIPO UTILIZADO: 01 EXCAVADORA, 02 VOLQUETES, 01 HERRAMIENTAS MANUALES.

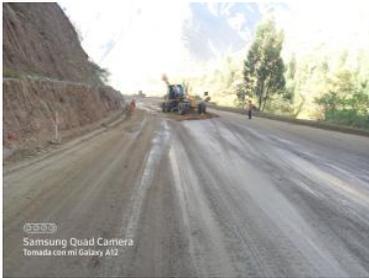
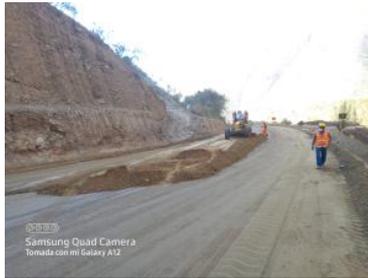
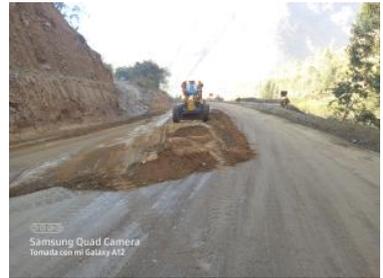
3

Actividades:
PROGRESIVA: 13+840
CONSTRUCCIÓN DE BASE GRANULAR
BATIDO Y CONFORMACIÓN BASE GRANULAR
SE VERIFICA LOS TRABAJOS DE CONFORMACIÓN A NIVEL DE BASE GRANULAR

CDescripcion_____:
PERSONAL UTILIZADO: 08 OPERADORES, 02 CONTROLADORES, 01 CAPATAZ, 02 VIGÍAS
MAQUINARIA Y EQUIPO UTILIZADO: 01 MOTONIVELADORA, 01 RODILLO VIBRADOR, 01 CISTERNA DE AGUA, 01 EXCAVADORA, 04 VOLQUETES, 01 HERRAMIENTAS MANUALES

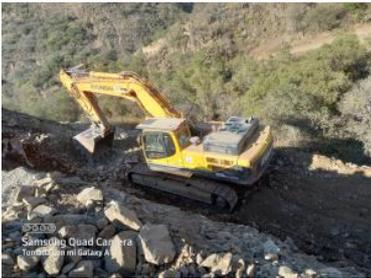
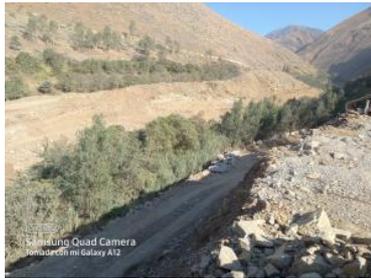
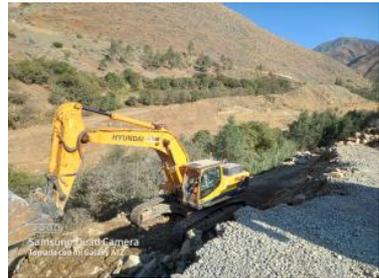
4

Actividades:
PROGRESIVA: 13+400
ENROCADO
DEFENSA RIBEREÑA
CONSTRUCCIÓN DE LA DEFENSA RIBEREÑA CON ROCAS

CDescripcion_____:
PERSONAL UTILIZADO: 03 OPERADORES, 02 CONTROLADORES, 01 CAPATAZ, 02 VIGÍAS
MAQUINARIA Y EQUIPO UTILIZADO: 01 EXCAVADORA, 02 VOLQUETES, 01 HERRAMIENTAS MANUALES

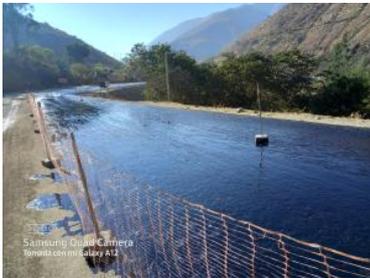
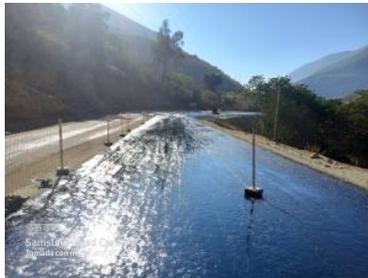
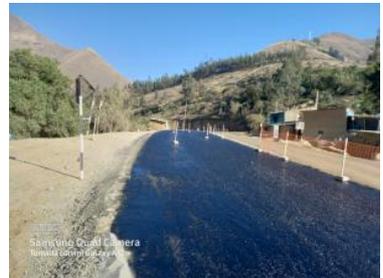
Actividades:
 PROGRESIVA: 12+400 _12+600

IMPRIMACIÓN ASFALTICO

SE VERIFICA LOS TRABAJOS DE LIMPIEZA CON LA ESCOBA MECÁNICA Y COMPRESORA LA PLATAFORMA DONDE SERÁ COLOCADO DEL ASFALTO LIQUIDO MC 30 EN EL TRAMO LIBERADO CARRIL DERECHO

SE REALIZA EL CONTROL DE LAS UNIFORMIDAD DE LA SUPERFICIE EN EL TRAMO LIBERADO CARRIL DERECHO.

SE VERIFICA EL COLOCADO DEL ASFALTO LIQUIDO MC 30 (IMPRIMACIÓN) EN EL TRAMO LIBERADO CARRIL DERECHO.

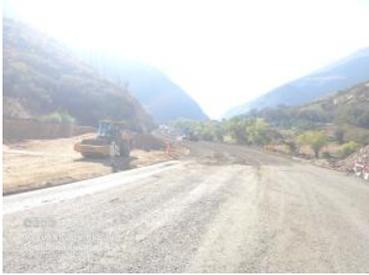
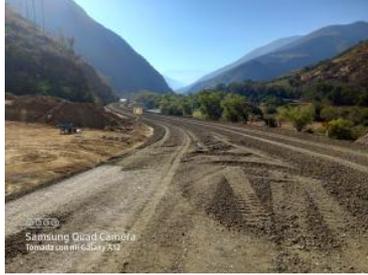
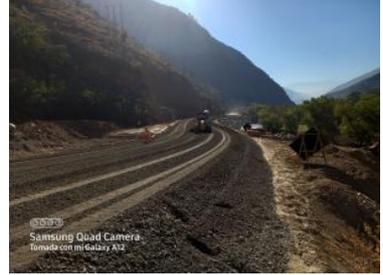
Actividades:
PROGRESIVA: KM 12+000 AL KM 12+380

CONSTRUCCIÓN DE BASE GRANULAR
BATIDO Y CONFORMACIÓN BASE GRANULAR
SE VERIFICA LOS TRABAJOS DE CONFORMACIÓN A NIVEL DE BASE GRANULAR

6 **PERSONAL UTILIZADO:** 08 OPERADORES, 02 CONTROLADORES, 01 CAPATAZ, 02 VIGÍAS
MAQUINARIA Y EQUIPO UTILIZADO: 01 MOTONIVELADORA, 01 RODILLO VIBRADOR, 01 CISTERNA DE AGUA, 01 EXCAVADORA, 04 VOLQUETES, 01 HERRAMIENTAS MANUALES

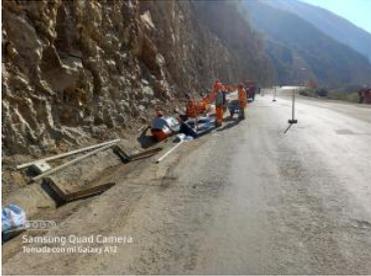
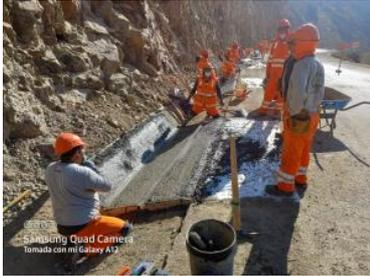
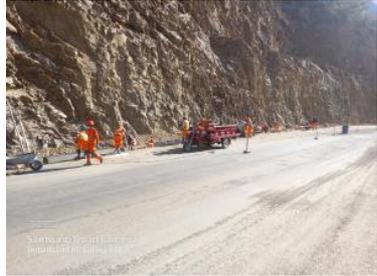
7

KM 11+180.00 AL KM 11+300.00 CUNETAS TRIANGULAR TIPO C-1 LONG. 125.00 M CONTRACTUAL, VACIADO DE CONCRETO F' C= 175 KG/CM2 PARA CUNETAS EN PAÑOS INTERCALADOS (TRAMO KM 11+240.00 AL KM 11+300.00) EN LADO DERECHO DE LA VÍA.

Actividades:
PROGRESIVA: 11+300
CONSTRUCCIÓN DE CUENTAS
SE VERIFICA EL COLOCADO DE CONCRETO DE F'C=175 KG/CM2 EN LAS CUNETAS TRIANGULARES

CDescripcion _____:
PERSONAL UTILIZADO: 02 OPERADORES, 01 CONTROLADORES, 01 CAPATAZ, 02 OPERARIOS, 04 OFICIALES, 06 PEONES, 02 VIGÍAS
MAQUINARIA Y EQUIPO UTILIZADO: 01 RETROEXCAVADORA, 01 VOLQUETES, 01 HERRAMIENTAS MANUALES

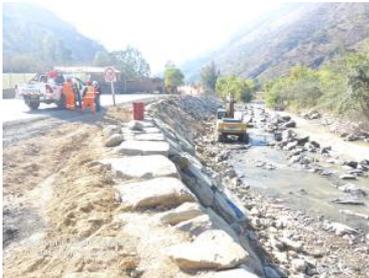
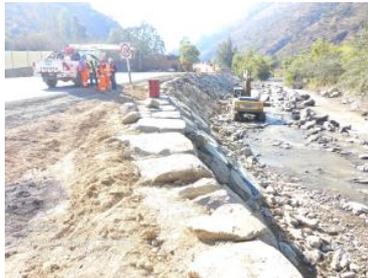
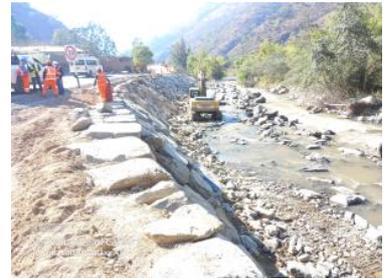
8

Actividades:
PROGRESIVA: KM 09+640

ENROCADO
DEFENSA RIBEREÑA
CONSTRUCCIÓN DE LA DEFENSA RIBEREÑA CON ROCAS

CDescripcion_____:
PERSONAL UTILIZADO: 03 OPERADORES, 02 CONTROLADORES, 01 CAPATAZ, 02 VIGÍAS
MAQUINARIA Y EQUIPO UTILIZADO: 01 EXCAVADORA, 02 VOLQUETES, 01 HERRAMIENTAS MANUALES
