## BITACORA ELECTRÓNICA DE OBRA

Confirma Bitacora: Si  
Nro Informe: 200  
Fecha Informe: 07-09-2021  
Nombre De La Obra: Carretera Oyon - Ambo, Tramo I: Oyon - Desvío Cerro de Pasco  
Personal Encargado: LUZMILA GUERRA MOTTA

MEJORAMIENTO DE LA CARRETERA OYON - AMBO TRAMO 1: OYON DV. CERRO DE PASCO

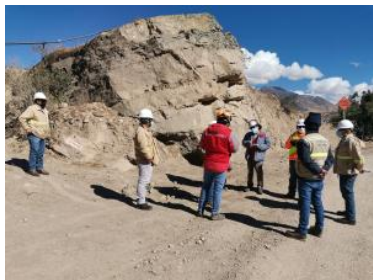
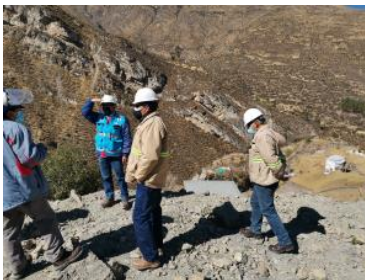
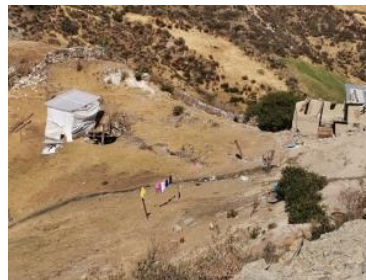
**Actividades:**SECTOR INESTABLE VÍA PRINCIPAL  
PROGRESIVA: KM 135+470 AL KM 135+810**CDescripcion**\_\_\_\_\_:

Contratista y Supervisión de Obra refieren de la presencia de falla geológica que causo una escarpa de deslizamiento entre el km 135+470 al km 135+810, evidenciándose afectaciones en la plataforma, en obras de arte construidas en el tramo una alcantarilla tipo marco y un muro de contención, una vivienda ubicada en el derecho de vía y canal de riego de la Comunidad de Oyón.

RESPECTO A LA PRESENCIA DE FALLA GEOLÓGICA, PVN MEDIANTE OFICIO N° 947-2021-MTC/20.9 DISPUSO LA REALIZACIÓN DE UN INFORME ESPECIAL PARA DECLARAR COMO SECTOR CRÍTICO DEL KM 135+470 AL KM 136+340.

TANTO EL CONTRATISTA COMO LA SUPERVISIÓN DE OBRA ESTARÍAN A LA ESPERA DE LAS DISPOSICIONES DE PVN A FIN DE LA INTERVENCIÓN EN ESTE SECTOR CRÍTICO.

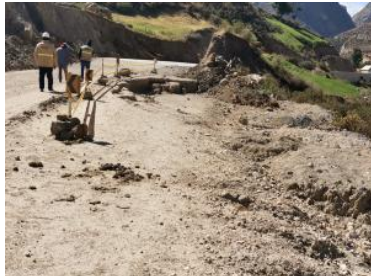
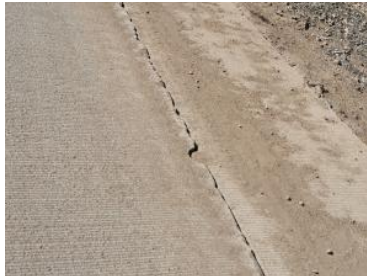
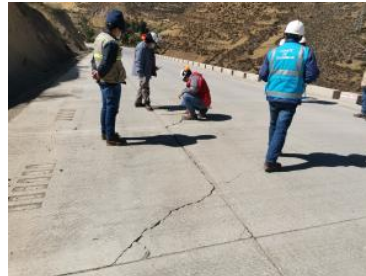
PROGRESIVA: KM 136+250 AL KM 136+265, KM 136+280 AL KM 137+650

CONTRATISTA Y SUPERVISIÓN DE OBRA REFIEREN LA DESESTABILIZACIÓN DE TALUDES EN EL KM 136+250 AL KM 136+265, KM 136+280 AL KM 137+650, QUE SE ENCONTRABAN A NIVEL DE TALUD DEFINITIVO, SE DESESTABILIZARON PRODUCTO DE LAS PRECIPITACIONES PLUVIALES, RIEGO DE ÁREAS AGRÍCOLAS ADYACENTES Y PRESENCIA DE FALLA GEOLÓGICA.

VERIFICÁNDOSE EN EL TRAMO PAVIMENTADO PRESENCIA DE RAJADURAS Y GRIETAS.

PVN MEDIANTE OFICIO N° 947-2021-MTC/20.9 DISPUSO LA REALIZACIÓN DE UN INFORME ESPECIAL PARA DECLARAR COMO SECTOR CRÍTICO DEL KM 135+470 AL KM 136+340.

TANTO EL CONTRATISTA COMO LA SUPERVISIÓN DE OBRA ESTARÍAN A LA ESPERA DE LAS DISPOSICIONES DE PVN A FIN DE LA INTERVENCIÓN EN ESTE SECTOR CRÍTICO

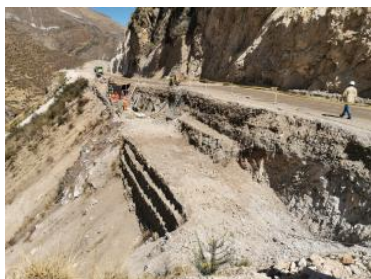
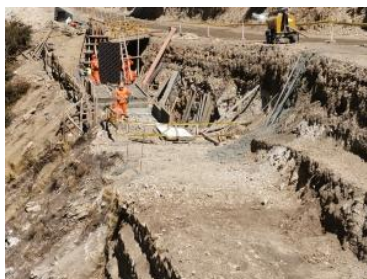
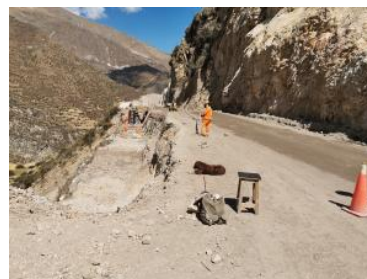
PROGRESIVA: KM 140+785 AL KM 140+805 Y KM 140+805 AL KM 140+835

SE VERIFICA EJECUCIÓN DE PARTIDAS INHERENTES A LA CONSTRUCCIÓN DEL MURO DE CONTENCIÓN ENTRE EL KM 140+785 AL KM 140+805 QUE FORMA PARTE DE LA PAO N° 1.

SE VERIFICA QUE, LA CIMENTACIÓN DEL MURO DE CONTENCIÓN ENTRE EL KM 140+805 AL KM 140+835 – CONTRACTUAL SE ENCUENTRA PROYECTADO SOBRE UN MURO SECO DE PIEDRA EXISTENTE, A LO QUE EL CONTRATISTA REFIRIÓ QUE REALIZO LA CONSULTA RESPECTIVA A LA SUPERVISIÓN, QUIEN A SU VEZ REFIRIÓ HABER REMITIDO AL CONTRATISTA LA CARACTERIZACIÓN DE LOS MATERIALES DE CIMENTACIÓN EFECTUADO. SIN EMBARGO, A LA FECHA NO SE TENDRÍA LA SOLUCIÓN A FIN DE LA CIMENTACIÓN DEL CITADO MURO.

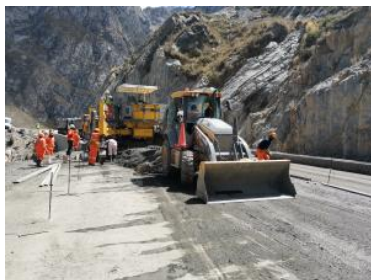
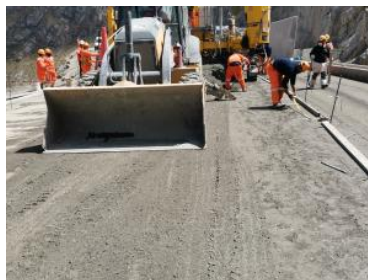
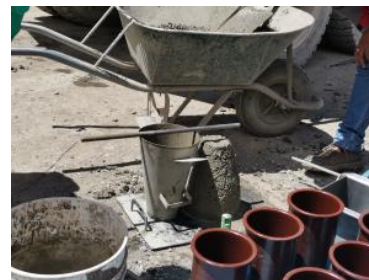
500PAVIMENTO DE CONCRETO HIDRAULICO  
PROGRESIVA: KM 150+840 AL KM 150+920 APROXIMADAMENTE

SE VIENEN REALIZANDO ACTIVIDADES RELACIONADAS A PAVIMENTOS DE CONCRETO HIDRÁULICO EN PAVIMENTOS, PROCEDIÉNDOSE A REALIZAR LOS ENSAYOS DE CALIDAD EN CAMPO COMO: SLUMP, CONTENIDO DE AIRE EN EL CONCRETO Y TEMPERATURA. ESTANDO ESTOS DENTRO DE LOS MÁRGENES CONSIDERADOS EN EL EXPEDIENTE TÉCNICO APROBADO.

ES PRECISO INDICAR QUE LOS NIVELES COLOCADOS AL LADO DERECHO DEL TRAMO EN CONSTRUCCIÓN SE ENCONTRABAN DESTENSADOS AL MOMENTO DE LA VERIFICACIÓN VISUAL Y POSTERIORMENTE CORREGIDOS.

POR LO QUE SE HA SUGERIDO A LA SUPERVISIÓN DE OBRA EN CUMPLIMIENTO A SUS FUNCIONES ASIGNADAS LA VERIFICACIÓN DE LOS PROCEDIMIENTOS CONSTRUCTIVOS A FIN DE GARANTIZAR LA CALIDAD Y DURABILIDAD DE LA OBRA.

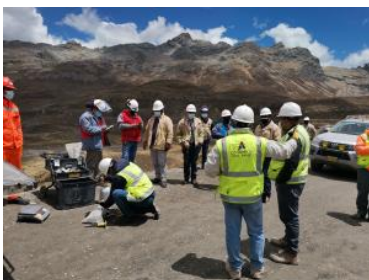
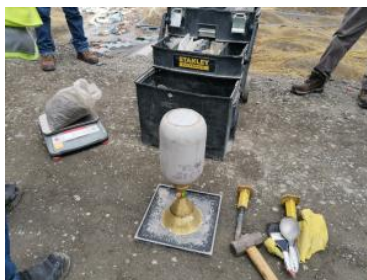
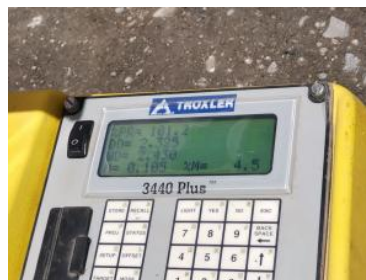
Progresiva: km 162+410

De las actividades realizadas de conformación de sub base granular entre el km 162+380 al km 162+440, se realiza los ensayos de densidad natural del suelo mediante el Cono de Arena y Densímetro Nuclear obteniendo los valores de 99.1 y 100.2 respectivamente. Estando dichos valores dentro del rango indicado en el Expediente Técnico.

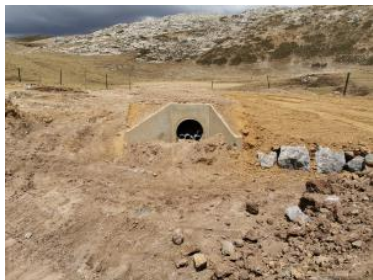
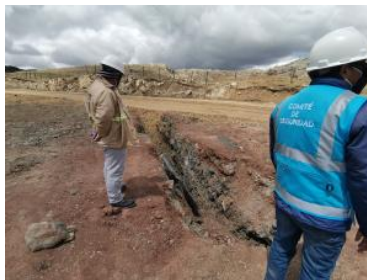
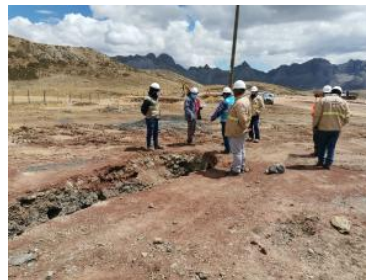
DME – QUE NO PERTENECE AL TRAMO 1  
PROGRESIVA: KM 175+600

EL CONTRATISTA REFIERE QUE, LOS DME'S (N°S 12 Y 13) CONSTRUIDOS EN EL KM 175+600 LI APROXIMADAMENTE (NO PERTENECIENTE AL TRAMO 1), SE ENCUENTRA A NIVEL DE SUBRASANTE, OBSTRUYENDO Y/O TAPANDO LAS SALIDAS DE AGUA POR GRAVEDAD DE VARIAS ESTRUCTURAS DE DRENAJE COMO I) ALCANTARILLA EN EL KM 175+709.8, II) DESCARGA DE MEJORAMIENTO ESPECIAL DEL KM 175+680 AL KM 175+760, III) SALIDA DE SUB DREN TRANSVERSAL KM 175+040 Y IV) SALIDA DE SUB DREN TRANSVERSAL KM 175+795 Y DOS BANQUETAS EN EL KM 175+580 AL KM 175+010 LI Y KM 175+790 AL KM 175+810.

A LO QUE, LA SUPERVISIÓN DE OBRA REFIRIÓ QUE YA REALIZO LAS COORDINACIONES DEL CASO CON LA ENTIDAD Y REPRESENTANTES DEL TRAMO 2, A FIN DE VIABILIZAR LAS SOLUCIONES CORRESPONDIENTES.

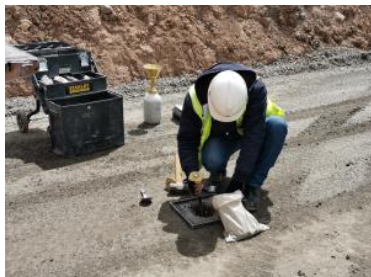
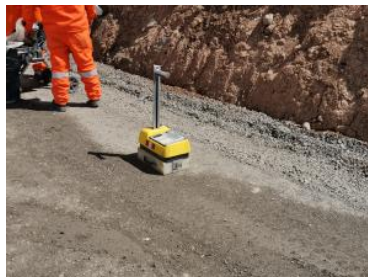
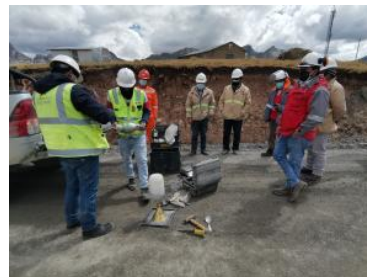
PROGRESIVA: KM 172+300

DE LAS ACTIVIDADES REALIZADAS DE CONFORMACIÓN DE SUB BASE GRANULAR ENTRE EL KM 172+255 AL KM 172+500, SE REALIZA LOS ENSAYOS DE DENSIDAD NATURAL DEL SUELO MEDIANTE EL CONO DE ARENA Y DENSÍMETRO NUCLEAR OBTENIENDO LOS VALORES DE 97.6 Y 99.8 RESPECTIVAMENTE. TAMBIÉN SE REALIZA EL ENSAYO DE CONTENIDO DE HUMEDAD EN CAMPO CON EL EQUIPO SPEEDY RESULTANDO UN VALOR DE 3.94. EL CONTRATISTA REFIERE QUE LOS VALORES OBTENIDOS SE DEBERÍAN A QUE EL TRAMO FUE LIBERADO 4 A 5 DÍAS ATRÁS. SE SUGIRIÓ A LA SUPERVISIÓN DE OBRA LAS ACCIONES CORRECTIVAS.
