## BITACORA ELECTRÓNICA DE OBRA

| Si | 059 | 09-09-2021 | REHABILITACION Y MEJORAMIENTO DE LA CARRETERA: PATAHUASI - YAURI - SICUANI TRAMO COLPAHUAYCO-LANGUI | SANDY DEISSY PRADO ALLENDE |

NÚMERO DE INFORME N° 059 OBRA: REHABILITACIÓN Y MEJORAMIENTO DE LA CARRETERA PATAHUASI-YAURI-SICUANI, TRAMO: COLPAHUAYCO-LANGUI.  
CONTRATISTA: CONSORCIO VIAL WARI CONFORMADO POR IPESA HYDRO S. A y JC CONTRATISTAS GENERALES EIRL.  
SUPERVISOR: TEC-CUATRO S.A - SUCURSAL DEL PERÚ

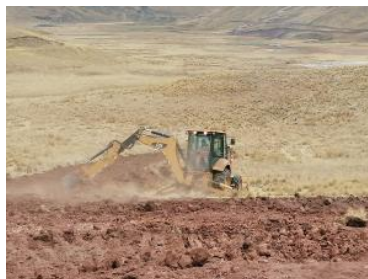
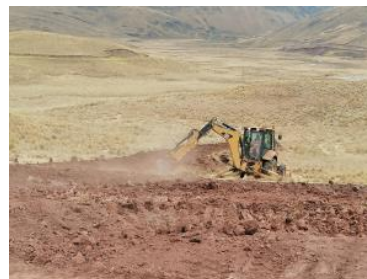
**PERÚ****Ministerio  
de Transportes  
y Comunicaciones****MINISTERIO DE TRANSPORTES Y COMUNICACIONES****Panel Fotográfico de la Bitacora de Obras****Personal Encargado:****SANDY DEISSY PRADO  
ALLENDE****Nivel:****No Aplica****Fecha De Fotografia:****09-09-2021****Actividades:****MOVIMIENTO DE TIERRAS  
PROGRESIVA KM 22+950****CDescripcion\_\_\_\_\_:****MO: 01 OPERARIOS, 01 PERSONAL DE PISO.****EM: 01 RETROEXCAVADORA****SE CONTINUA CON LOS TRABAJOS DE MOVIMIENTO DE TIERRAS EN LAS AREAS  
AUXILIARES, CONFORMACION DEL DME.****Foto1:**

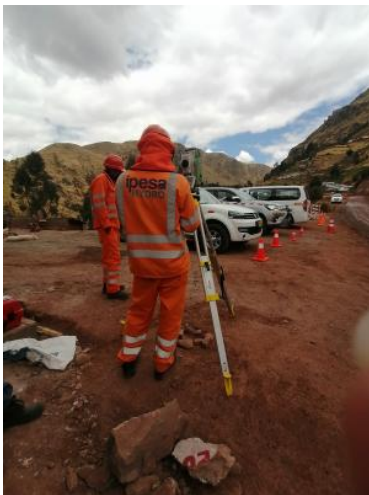
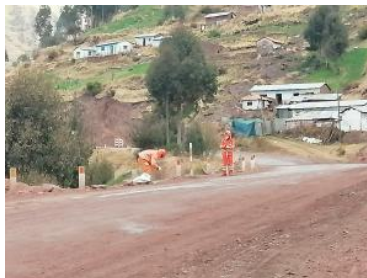
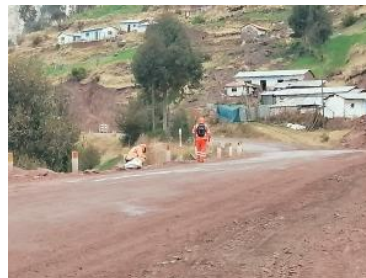
TRAZO Y REPLANTEO  
PROGRESIVA KM 28+640

MO: 01 TOPOGRAFO, 04 AYUDANTES DE TOPOGRAFÍA,  
EQ: 01 ESTACIÓN TOTAL, 01 PRISMA  
SE REALIZA LOS TRABAJOS DE TRAZO DE VIA.

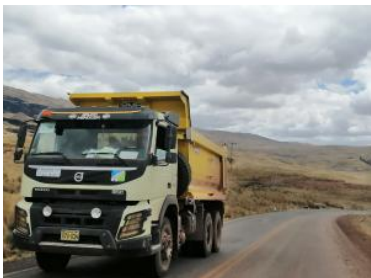
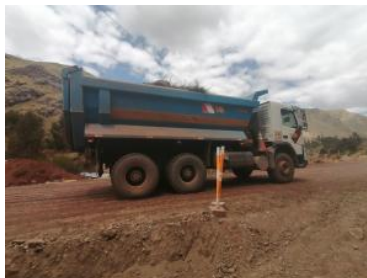
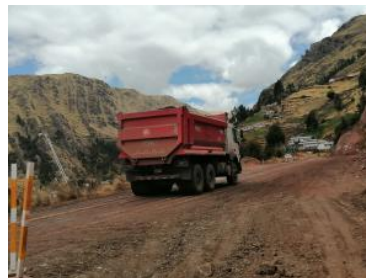
**PERÚ****Ministerio  
de Transportes  
y Comunicaciones****MINISTERIO DE TRANSPORTES Y COMUNICACIONES****Panel Fotográfico de la Bitacora de Obras****Personal Encargado:****SANDY DEISSY PRADO  
ALLENDE****Nivel:****No Aplica****Fecha De Fotografia:****09-09-2021****Actividades:****TRANSPORTE DE MATERIAL EXCEDENTE  
PROGRESIVA KM 29+460, KM 29+800 AL KM 22+950 (DME)****CDescripcion\_\_\_\_\_:****MO: 04 OPERARIOS****EM: 04 VOLQUETES****TRANSPORTE DE MATERIAL EXCEDENTE HACIA EL DME.****Foto1:**

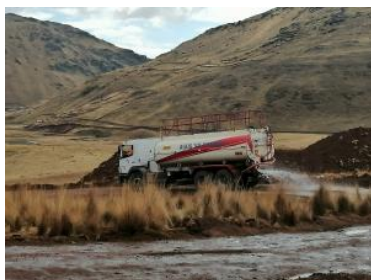
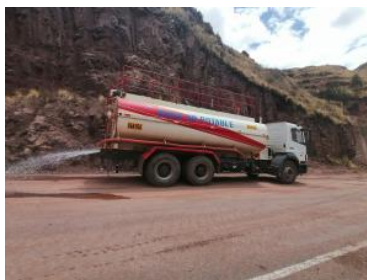
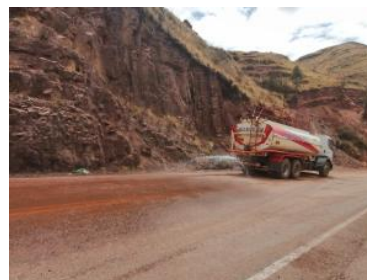
CONTROL AMBIENTAL

CONTROL DE LA POLUCION EN LA VIA, PATIO DE MAQUINAS MEDIANTE EL  
REGADO DE AGUA CON CISTERNA.

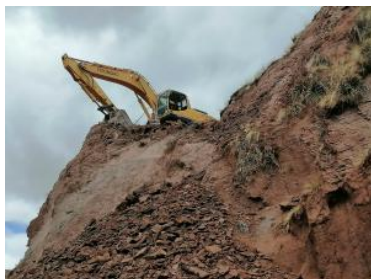
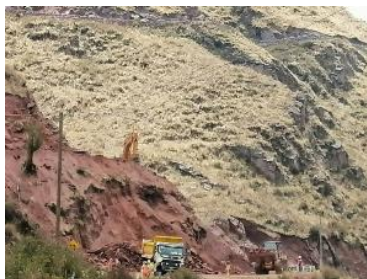
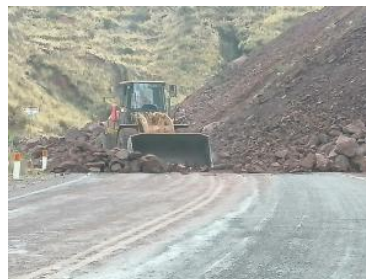
MOVIMIENTO DE TIERRAS  
PROGRESIVA KM 29+460, KM 29+800

MO: 03 OPERARIO, 01 RESPONSABLE DE SEGURIDAD EN OBRA, 02 PERSONAL  
DE PISO, 02 VIGIAS,  
EM: 02 EXCAVADORAS SOBRE ORUGA. 01 CARGADOR FRONTAL.  
SE CONTINÚAN CON LOS TRABAJOS DE CORTE DE TALUD.

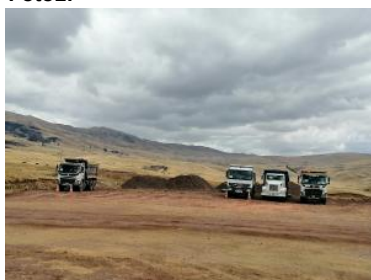
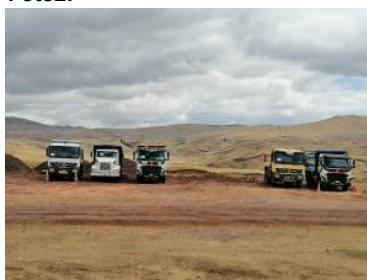
VERIFICACION DE MAQUINARIA

- El día de hoy 09.09.2021 se verifico maquinaria parada en obra (05 volquetes), el cual supone un atraso para la ejecución de las partidas programadas.

SE ENCONTRARON 05 VOLQUETES PARADOS EN OBRA

- Se recomienda al contratista mejorar y ampliar más frentes de trabajo para cumplir con las partidas programadas del mes.
- Se recomienda al contratista mejorar la logística para no incurrir en atrasos injustificados ya que no se está ejecutando las partidas 206.A PEDRAPLEN y 501.C EXCAVACION NO CLASIFICADA PARA ESTRUCTURAS.

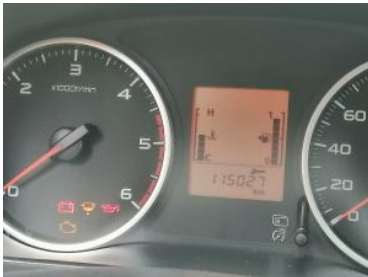
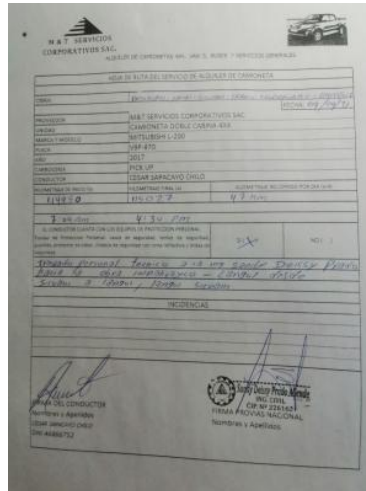
CONTROL DE KILOMETRAJE DEL VEHICULO PARA TRABAJOS DE MONITOREO
