BITACORA ELECTRÓNICA DE OBRA

Confirma Bitacora: Si	Nro Informe: 083-2021	Fecha Informe: 11-09-2021	Nombre De La Obra: REHABILITACION Y MEJORAMIENTO DE LA CARRETERA PALLASCA - MOLLEPATA - MOLLEBAMBA - SANTIAGO DE CHUCO EMPALME RUTA NO 10, TRAMO SANTIAGO DE CHUCO - MOLLEPATA	Personal Encargado: VILCHEZ ESPINOZA JOHNATHAN ARTURO
---------------------------------	---------------------------------	-------------------------------------	--	---

Reporte diario Santiago de Chuco - Mollepata

Panel Fotográfico de la Bitacora de Obras

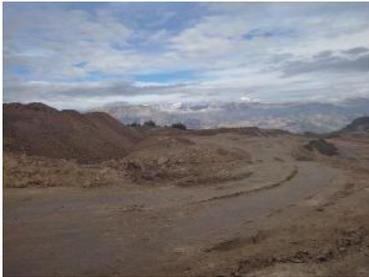
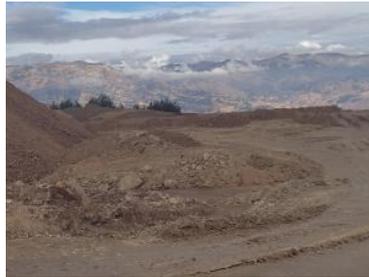
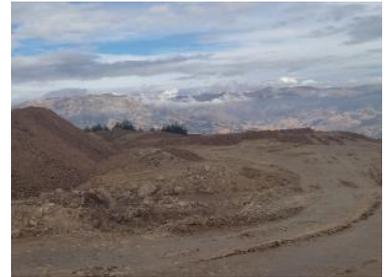
900. PROTECCIÓN AMBIENTAL
906.A ACONDICIONAMIENTO DE DESECHOS Y MATERIAL EXCEDENTE
PROGRESIVA 29+800 DME 15

Equipos
1 Tractor sobre orugas
CUADRILLA
1 Operario
1 Ayudante vigía

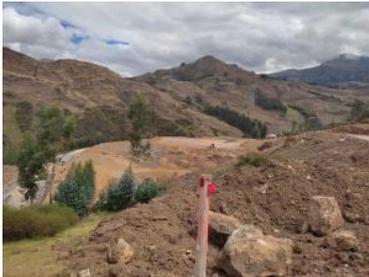
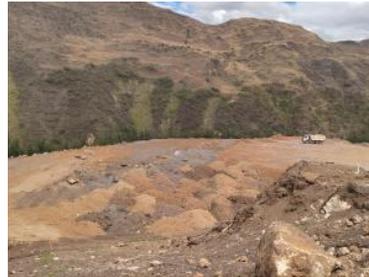
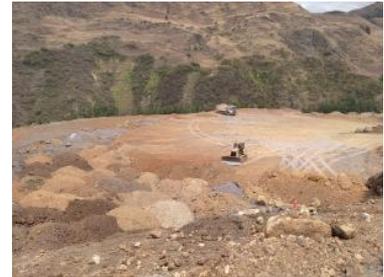
900. PROTECCIÓN AMBIENTAL
906.A ACONDICIONAMIENTO DE DESECHOS Y MATERIAL EXCEDENTE
PROGRESIVA 29+800 DME 18

Equipos
1 Tractor sobre orugas
CUADRILLA
1 Operario
1 Ayudante vigía

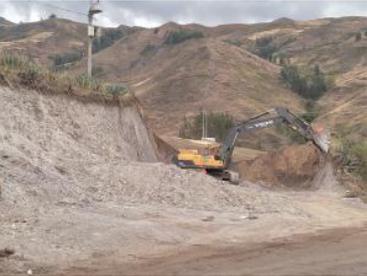
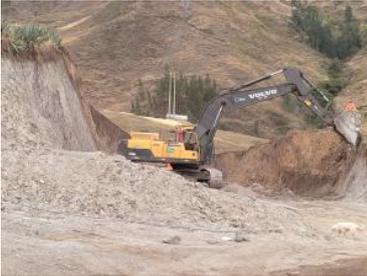
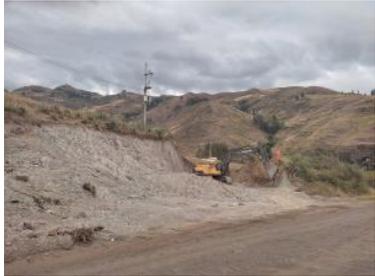
Actividades:
200. MOVIMIENTO DE TIERRA
202.A EXCAVACIÓN DE MATERIAL SUELTO
202.B EXCAVACIÓN EN ROCA SUELTA
PROGRESIVA 8+900

- Equipos
- 1 Excavadora sobre orugas
- 1 Tractor sobre orugas
- 7 volquete
- Cuadrilla
- 1 Operario
- 1 Ayudante
- 2 Vigía

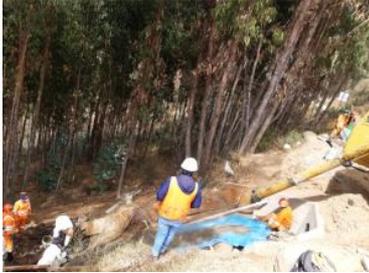
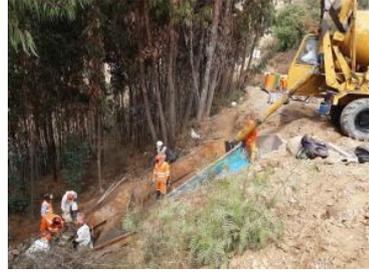
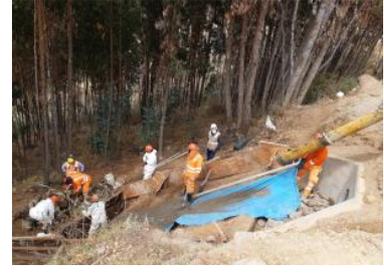
500. OBRAS DE ARTE Y DRENAJE
521.B EMBOQUILLADO DE PIEDRA E=0.15 M
PROGRESIVA 3+025 LADO DERECHO

Cuadrilla
2 Operario
4 Ayudantes

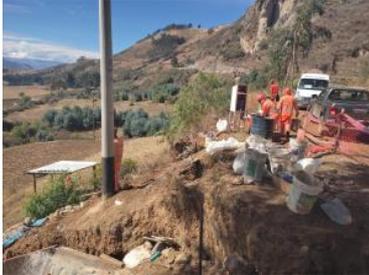
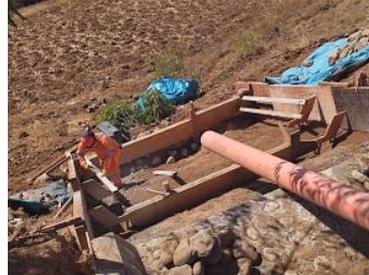
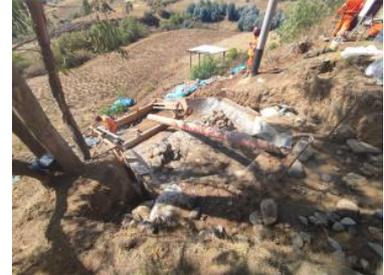
500. OBRAS DE ARTE Y DRENAJE
521.B EMBOQUILLADO DE PIEDRA E=0.15 M
PROGRESIVA 2+704 LADO DERECHO

Cuadrilla
2 Operario
5 Ayudantes

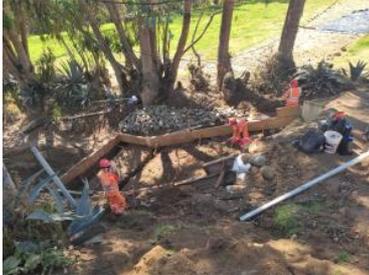
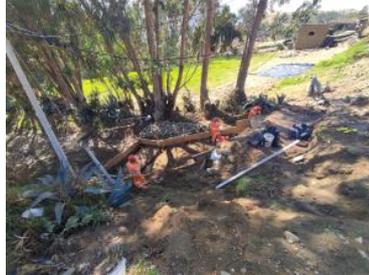
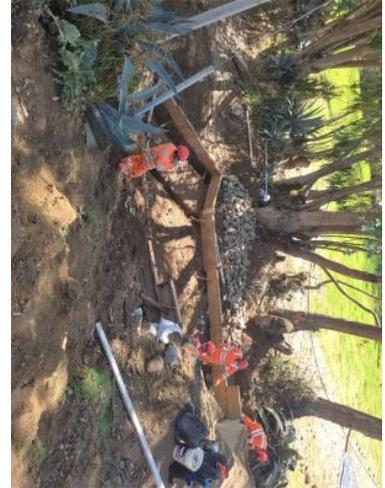
500. OBRAS DE ARTE Y DRENAJE
521.B EMBOQUILLADO DE PIEDRA E=0.15 M
PROGRESIVA 0+324 LADO DERECHO

Cuadrilla
2 Operario
4 Ayudantes
