BITACORA ELECTRÓNICA DE OBRA

Confirma Bitacora: Si	Nro Informe: 065	Fecha Informe: 16-09-2021	Nombre De La Obra: REHABILITACION Y MEJORAMIENTO DE LA CARRETERA: PATAHUASI - YAURI - SICUANI TRAMO COLPAHUAYCO-LANGUI	Personal Encargado: SANDY DEISSY PRADO ALLENDE
---------------------------------	----------------------------	-------------------------------------	--	--

NÚMERO DE INFORME N° 065 OBRA: REHABILITACIÓN Y MEJORAMIENTO DE LA CARRETERA PATAHUASI-YAURI-SICUANI, TRAMO: COLPAHUAYCO-LANGUI.
 CONTRATISTA: CONSORCIO VIAL WARI CONFORMADO POR IPESA HYDRO S. A y JC CONTRATISTAS GENERALES EIRL.
 SUPERVISOR: TEC-CUATRO S.A - SUCURSAL DEL PERÚ

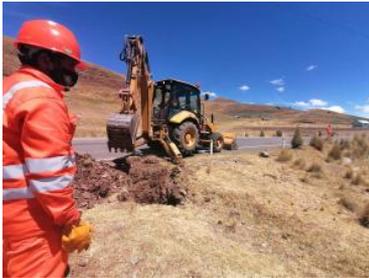
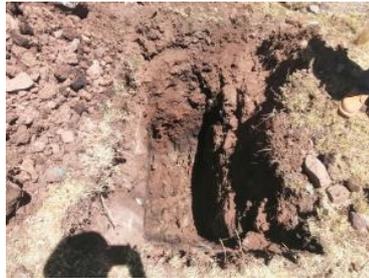
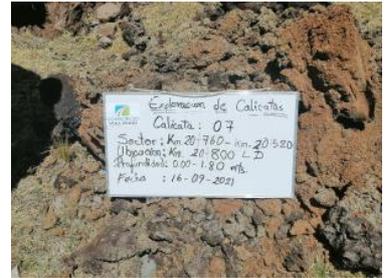
PRUEBAS DE LABORATORIO
PROGRESIVA KM 20+520 - KM 20+760- KM 24+400

EXTRACCION DE MATERIAL PARA PRUEBAS DE LABORATORIO.

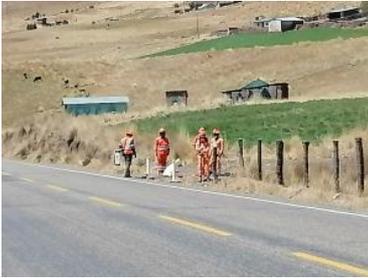
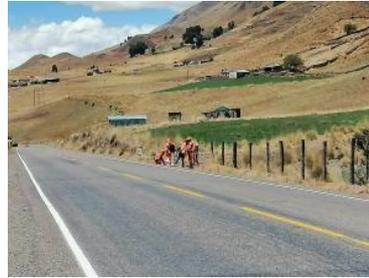
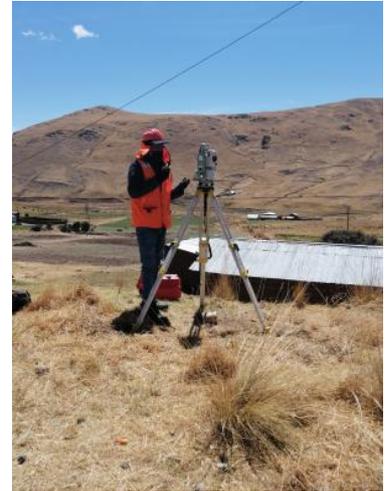
TRAZO Y REPLANTEO
PROGRESIVA KM 21+050

MO: 01 TOPOGRAFO, 04 AYUDANTES DE TOPOGRAFÍA,
EQ: 01 ESTACIÓN TOTAL, 01 PRISMA
SE REALIZA LOS TRABAJOS DE TRAZO DE VIA.

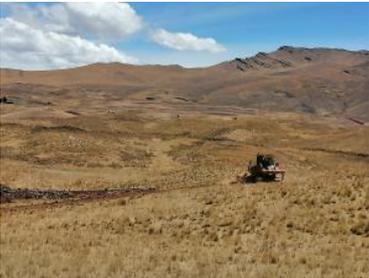
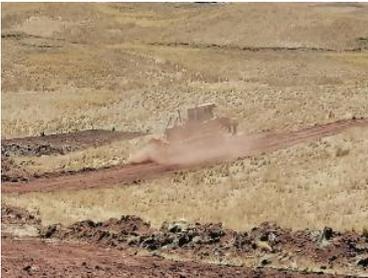
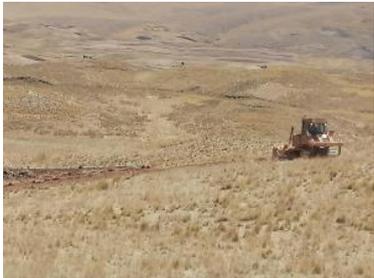
Actividades:
MOVIMIENTO DE TIERRAS
PROGRESIVA KM 22+950

CDescripcion_____:
MO: 01 OPERARIOS, 01 PERSONAL DE PISO.
EM: 01 TRACTOR ORUGA
SE CONTINUA CON LOS TRABAJOS DE MOVIMIENTO DE TIERRAS EN LAS AREAS AUXILIARES, CONFORMACION DEL DME.

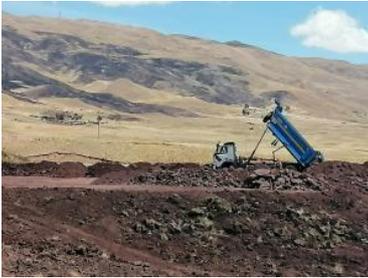
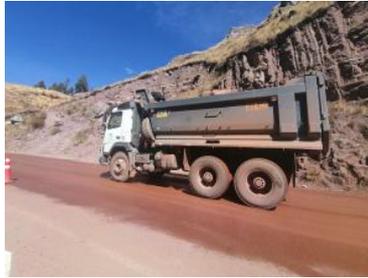
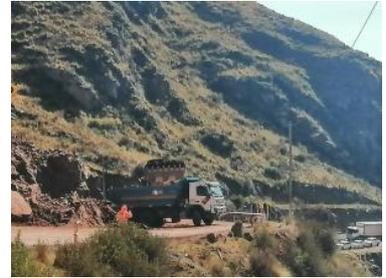
TRANSPORTE DE MATERIAL EXCEDENTE
PROGRESIVA KM 29+550, KM 29+800 AL KM 22+950 (DME)

MO: 09 OPERARIOS

EM: 09 VOLQUETES

TRANSPORTE DE MATERIAL EXCEDENTE HACIA EL DME.

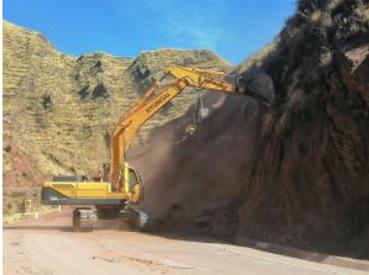
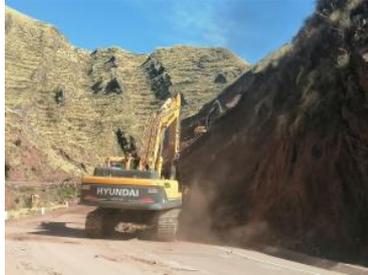
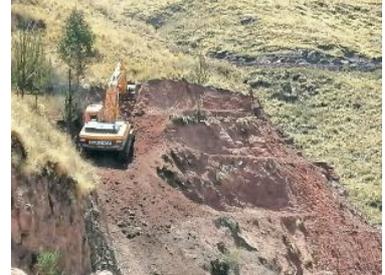
Actividades:
MOVIMIENTO DE TIERRAS
PROGRESIVA KM 29+550, KM 29+800

CDescripcion_____:
MO: 03 OPERARIO, 01 RESPONSABLE DE SEGURIDAD EN OBRA, 02 PERSONAL DE PISO, 02 VIGIAS,
EM: 02 EXCAVADORAS SOBRE ORUGA. 01 CARGADOR FRONTAL.
SE CONTINÚAN CON LOS TRABAJOS DE CORTE DE TALUD.

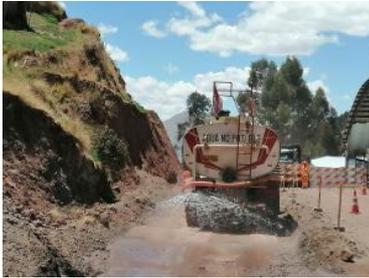
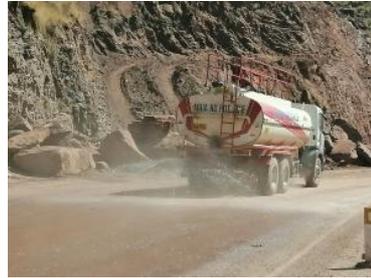
CONTROL AMBIENTAL

CONTROL DE LA POLUCION EN LA VIA, PATIO DE MAQUINAS MEDIANTE EL REGADO DE AGUA CON CISTERNA.
