## BITACORA ELECTRÓNICA DE OBRA

SALDO DE OBRA INICIAL (OI): TRAMO 2: CANTA – HUAYLLAY DEL MEJORAMIENTO, REHABILITACIÓN Y CONSERVACIÓN POR NIVELES DE SERVICIO Y OPERACIÓN DEL CORREDOR VIAL, LIMA – CANTA – HUAYLLAY – DV. COCHAMARCA – EMP. PE 3N  
CONTRATISTA: CHINA ROAD AND BRIDGE CORPORATION SUCURSAL PERU (CONTRATO N° 103-2019-MTC/20)  
SUPERVISOR: CONSORCIO CESEL - CAL Y MAYOR (CONTRATO DE CONSULTORIA DE OBRA N° 077-2014-MTC/20)

OBRA INICIAL (OI): TRAMO 2: CANTA - HUAYLLAY  
SECTOR ENTRE LAS PROGRESIVAS DEL KM 49+390  
ENCOFRADO Y ACERO DE REFUERZO PARA ESTRUCTURAS

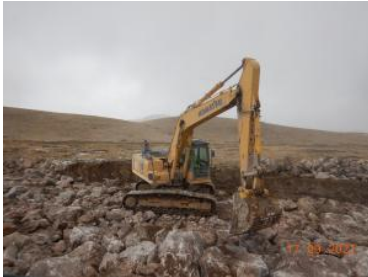
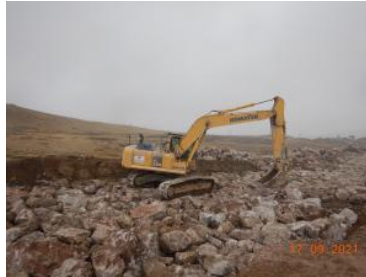
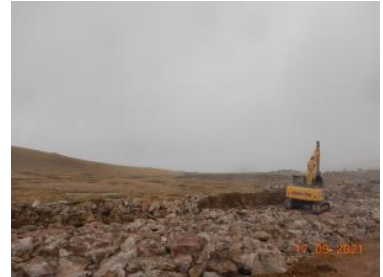
OBRA INICIAL (OI): TRAMO 2: CANTA - HUAYLLAY  
SECTOR ENTRE LAS PROGRESIVAS DEL KM 64+100  
PEDRAPLEN

SE CONSTATÓ LA EJECUCIÓN DE TRABAJOS Y ACTIVIDADES DE PEDRAPLEN  
ENTRE LAS PROGRESIVAS DEL KM 64+100, CON LA PARTICIPACION DE DOS  
TRABAJADORES, UNA EXCAVADORA Y UN CARGADOR FRONTAL CON SUS  
OPERADORES, UN CAPATAZ, INGENIERO ESPECIALISTA EN PUENTES, OBRAS  
DE ARTE Y DRENAJE Y DOS VIGIAS.

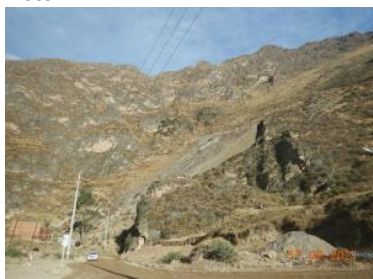
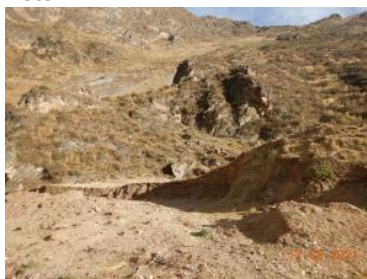
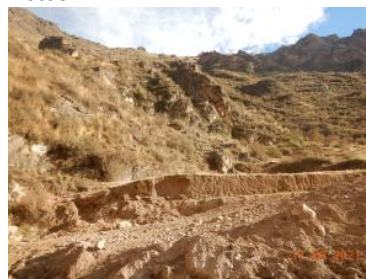
**Panel Fotográfico de la Bitacora de Obras****Personal Encargado:****MANUEL JAVIER  
FLORENCIO RADO****Nivel:****No Aplica****Fecha De Fotografia:****17-09-2021****Actividades:****OBRA INICIAL (OI): TRAMO 2: CANTA - HUAYLLAY  
SECTOR ENTRE LAS PROGRESIVAS DEL KM 21+000 AL KM 25+000****CDescripcion\_\_\_\_\_:**

SE RECOMIENDA A LA ADMINISTRACIÓN DEL CONTRATO DE OBRA, REITERAR A LA DIRECCIÓN DE DERECHO DE VIA EL ESTADO SITUACIONAL DE LA LIBERACIÓN DE TERRENOS POR ASUNTO DEL PACRI EN EL SECTOR APROXIMADAMENTE ENTRE LAS PROGRESIVAS DEL KM 21+000 AL KM 25+000 Y TAMBIEN SU PRESENCIA EN OBRA PARA EXPLICAR A LOS POBLADORES QUE RECLAMAN LA FALTA DE PAGO Y BRINDAR INFORMACIÓN DEL PROCESO QUE SE EFECTUÓ CON LOS DIRIGENTES QUE RECIBIERON EL PAGO POR LAS AFECTACIONES DEL PACRI, PARA QUE EL CONTRATISTA PUEDA INICIAR LOS TRABAJOS PROGRAMADOS DE LA EJECUCIÓN DE OBRA SEGÚN EXPEDIENTE TECNICO SIN OPOSICIÓN DE LOS POBLADORES DE CULLHUAY QUE RECLAMAN SU PAGO EN EL SISTEMA DEL PACRI.

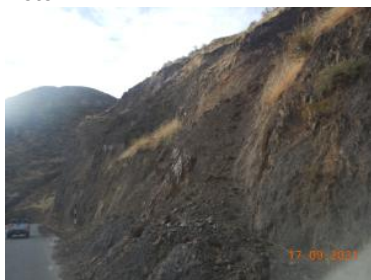
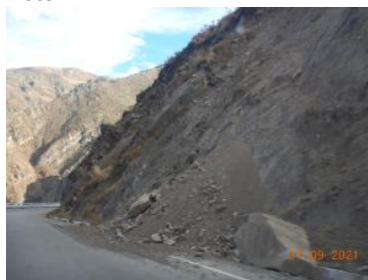
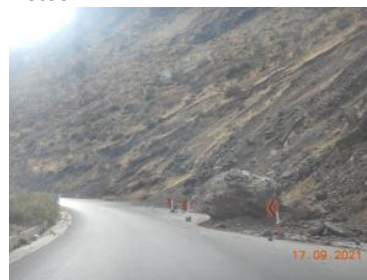
OBRA INICIAL (OI): TRAMO 2: CANTA - HUAYLLAY  
SECTOR ENTRE LAS PROGRESIVAS DEL KM 0+000 AL KM 20+000  
RIESGO DE CAIDAS DE ROCAS Y DERRUMBES

Se recomienda solicitar tanto a la empresa contratista como a la Supervisión el tratamiento para minimizar los riesgos de accidentes del tránsito vehicular por la causal de presencia de huecos y baches en el tramo del Km 25 al Km 35 y ocurrencia de derrumbes y deterioro del pavimento terminado por las denominadas fallas geológicas en el tramo del Km 0 al Km 20 del tramo Canta – Huayllay.

SE RECOMIENDA A LA ADMINISTRACIÓN DE CONTRATO DE OBRA, SOLICITAR TANTO A LA EMPRESA CONTRATISTA COMO A LA EMPRESA SUPERVISORA INFORMAR EL ESTADO SITUACIONAL DEL TRAMO DEL KM 0+000 AL KM 20+000 POR LA NECESIDAD DE MANTENER LA SEGURIDAD VIAL Y LA DURABILIDAD DE LA INFRAESTRUCTURA YA EXISTENTE (CUNETAS, CARPETA ASFALTICA), DADO QUE SE VIENEN GENERANDO DERRUMBES CON EL RIESGO DE CAIDAS DE ROCAS EN VARIOS SECTORES DEL TRAMO DEL KM 0+000 AL KM 20+000.

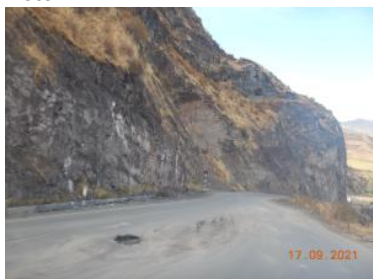
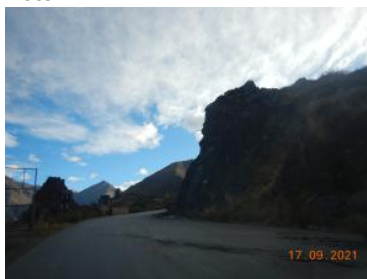
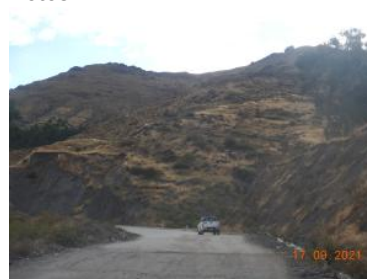
OBRA INICIAL (OI): TRAMO 2: CANTA - HUAYLLAY  
SECTOR ENTRE LAS PROGRESIVAS DEL KM 0+000 AL KM 20+000  
TRABAJOS REALIZADOS POR EL ANTERIOR CONTRATISTA

SE RECOMIENDA A LA ENTIDAD SOLICITAR CON PRIORIDAD TANTO A LA SUPERVISIÓN DE OBRA Y A LA EMPRESA CONTRATISTA CRBC PARA LA EVALUACIÓN DE PUNTOS CRITICOS DEL TRAMO DEL KM 0+000 AL KM 20+000 POR LA NECESIDAD DE MANTENER LA SEGURIDAD VIAL SOBRE LA INFRAESTRUCTURA YA EXISTENTE Y MANTENER LA TRANSITABILIDAD DE LA VIA, DADO QUE SE VIENEN GENERANDO DETERIOROS DE LA PLATAFORMA DE CARPETA ASFALTICA POR LAS SUPUESTAS FALLAS GEOLOGICAS EN VARIOS SECTORES DEL TRAMO DEL KM 0+000 AL KM 20+000, TRABAJOS EJECUTADOS POR EL ANTERIOR CONTRATISTA CONSORCIO VIAL HUAYLLAY EN SU PERIODO DE CONTRATO DEL 2015 – 2017.
