BITACORA ELECTRÓNICA DE OBRA

Confirma Bitacora: Si	Nro Informe: N 038-PVN - MJQ Y - 2021	Fecha Informe: 10-09-2021	Nombre De La Obra: HUANUCO - HUALLANCA (T1)	Personal Encargado: MICHAEL JESUS QUISPE YAURI.
---------------------------------	---	-------------------------------------	---	---

OBRA: MEJORAMIENTO, CONSERVACIÓN POR NIVELES DE SERVICIO Y OPERACIÓN DEL CORREDOR VIAL: HUANUCO – LA UNIÓN – HUALLANCA – DV. ANTAMINA/ EMP. PE-3N (TINGO CHICO) – NUEVAS FLORES – LLATA – ANTAMINA.

Panel Fotográfico de la Bitacora de Obras

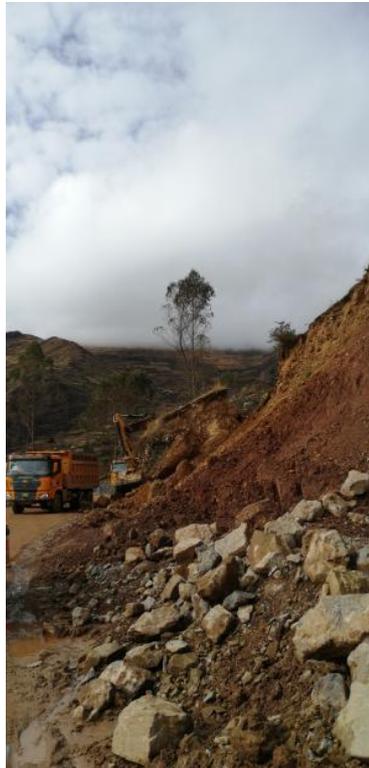
Foto2:

PROGRESIVA: KM 45+400

CORTE DE TALUD

200. MOVIMIENTO DE TIERRAS

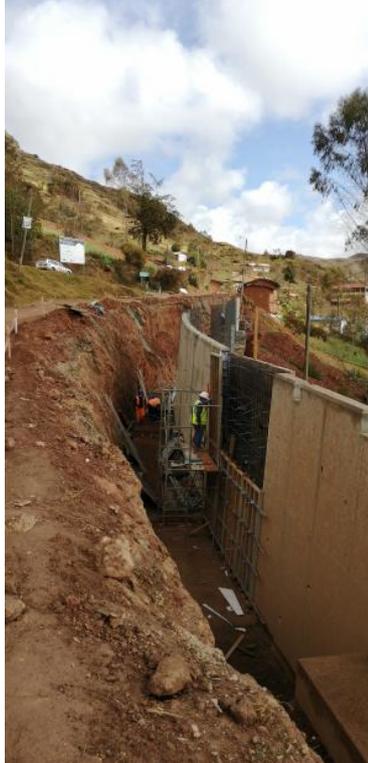
Foto2:

Actividades:
PROGRESIVA: KM 48+350
CONSTRUCCIÓN MURO DE CONTENCIÓN
EXCAVACIÓN Y ELIMINACIÓN DEL TERRENO NATURAL
COLOCACIÓN DE CONCRETO DE F'C=210KG/CM2

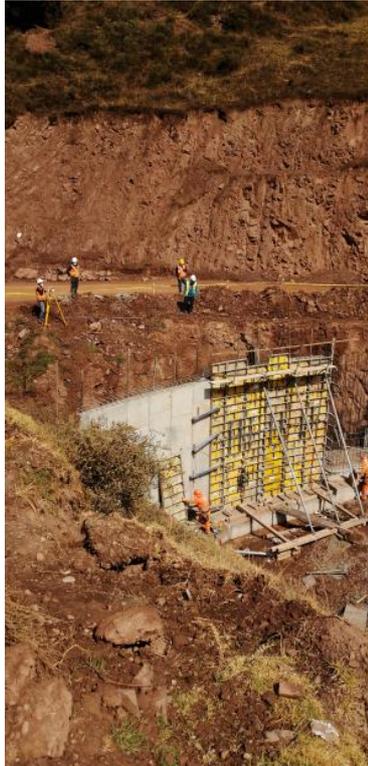
Foto2:

Actividades:
PROGRESIVA: KM 46+450
CONSTRUCCIÓN MURO DE CONTENCIÓN
EXCAVACIÓN Y ELIMINACIÓN DEL TERRENO NATURAL
COLOCACIÓN DE CONCRETO DE F'C=210KG/CM2

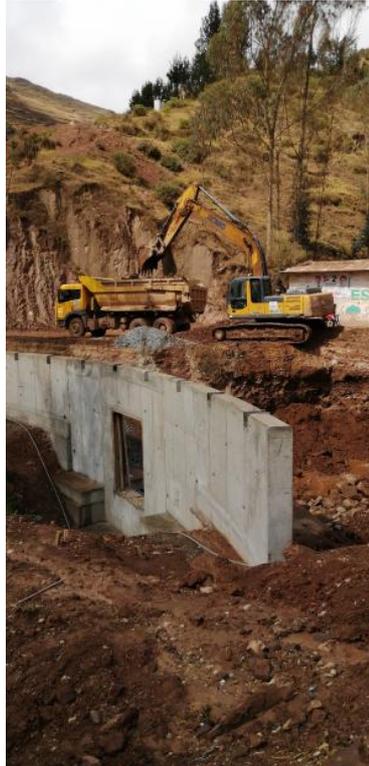
Foto2:

PROGRESIVA: KM 44+400

CONSTRUCCIÓN MURO DE CONTENCIÓN

EXCAVACIÓN Y ELIMINACIÓN DEL TERRENO NATURAL

COLOCACIÓN DE CONCRETO DE F'C=210KG/CM2

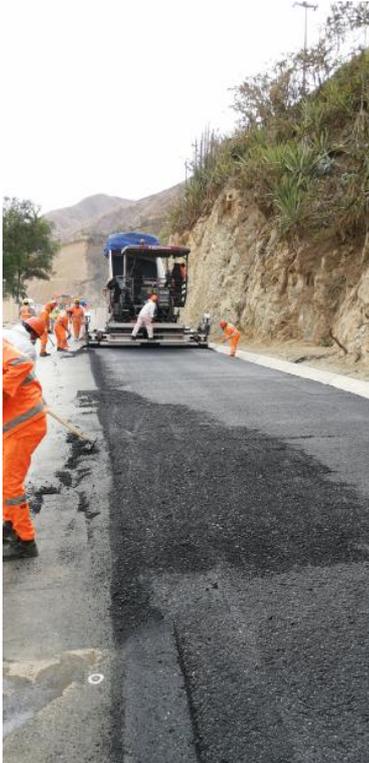
Foto1:

PROGRESIVA: KM 07+380

ASFALTO EN CALIENTE

INSPECCIÓN EN PAVIMENTOS

SE VERIFICO LA TEMPERATURA DE LAS MEZCLAS ASFÁLTICAS (ASFALTO EN CALIENTE) EN LA PLANTA KM 12+900 L.I.

SE VERIFICA LA COLOCACIÓN DE LAS MEZCLAS ASFÁLTICAS (ASFALTO EN CALIENTE) Y TEMPERATURA EN PISTA.

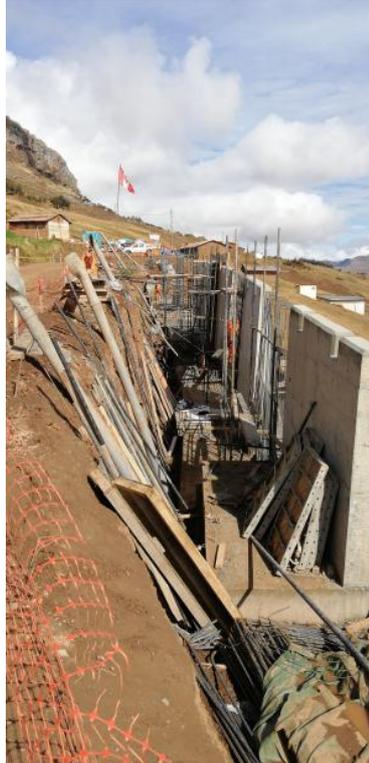
Foto2:

PROGRESIVA: KM 52+920

CONSTRUCCIÓN MURO DE CONTENCIÓN

EXCAVACIÓN Y ELIMINACIÓN DEL TERRENO NATURAL

COLOCACIÓN DE CONCRETO DE F'C=210KG/CM2

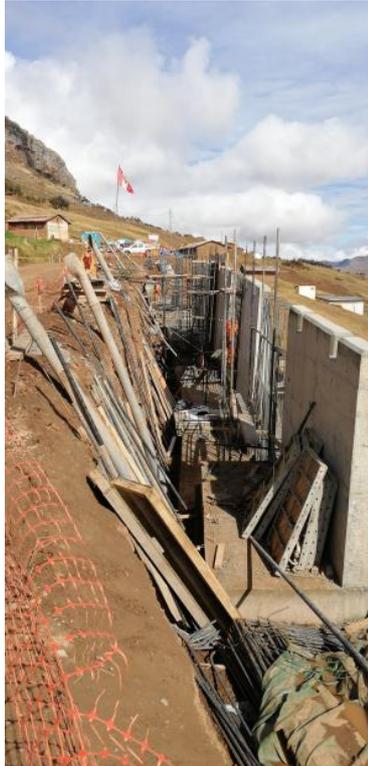
Foto2:

Actividades:
PROGRESIVA: KM 52+920
CONSTRUCCIÓN MURO DE CONTENCIÓN
EXCAVACIÓN Y ELIMINACIÓN DEL TERRENO NATURAL
COLOCACIÓN DE CONCRETO DE F'C=210KG/CM2

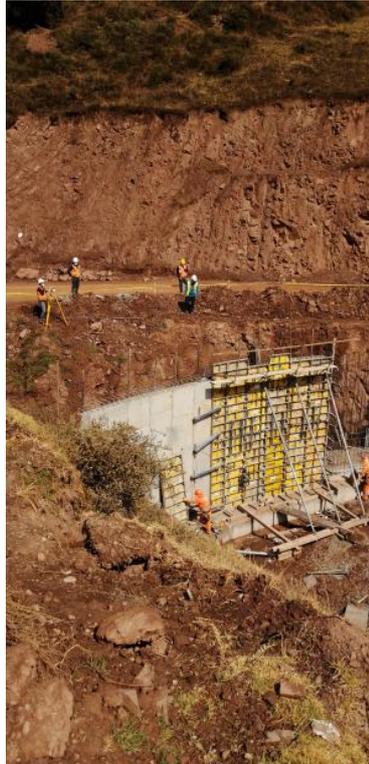
Foto2:

PROGRESIVA: KM 46+450

CONSTRUCCIÓN MURO DE CONTENCIÓN

EXCAVACIÓN Y ELIMINACIÓN DEL TERRENO NATURAL

COLOCACIÓN DE CONCRETO DE F'C=210KG/CM2

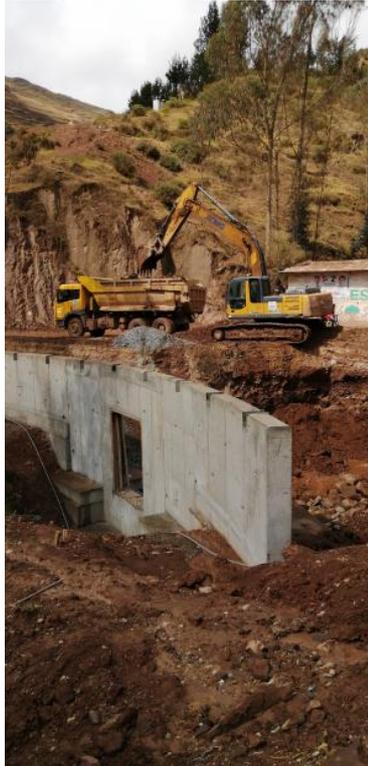
Foto2:

Actividades:
PROGRESIVA: KM 44+400
CONSTRUCCIÓN MURO DE CONTENCIÓN
EXCAVACIÓN Y ELIMINACIÓN DEL TERRENO NATURAL
COLOCACIÓN DE CONCRETO DE F'C=210KG/CM2

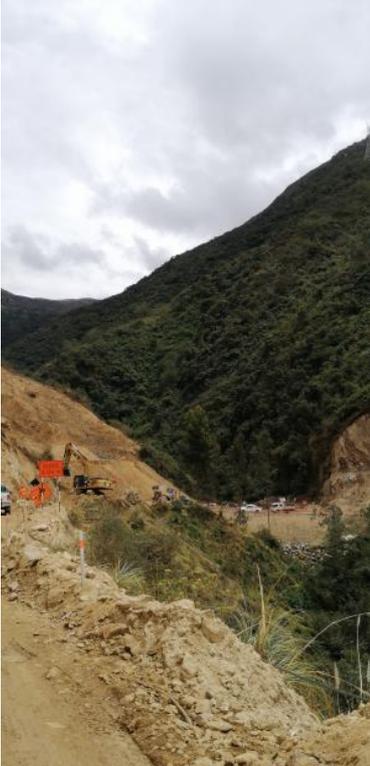
Foto2:

Actividades:
PROGRESIVA: KM 28+400
CORTE DE TALUD
200. MOVIMIENTO DE TIERRAS
202.A EXCAVACIÓN EN ROCA FIJA
202.B EXCAVACIÓN EN ROCA SUELTA
202.C EXCAVACIÓN EN MATERIAL SUELTO
