## BITACORA ELECTRÓNICA DE OBRA

### REGISTRO DE LA BITACORA Y FOTO DEL CUADERNO DE OBRA

SALDO DE OBRA INICIAL (OI): TRAMO 2: CANTA – HUAYLLAY DEL MEJORAMIENTO, REHABILITACIÓN Y CONSERVACIÓN POR NIVELES DE SERVICIO Y OPERACIÓN DEL CORREDOR VIAL, LIMA – CANTA – HUAYLLAY – DV. COCHAMARCA – EMP. PE 3N  
CONTRATISTA: CHINA ROAD AND BRIDGE CORPORATION SUCURSAL PERU (CONTRATO N° 103-2019-MTC/20)  
SUPERVISOR: CONSORCIO CESEL - CAL Y MAYOR (CONTRATO DE CONSULTORIA DE OBRA N° 077-2014-MTC/20)

## Panel Fotográfico de la Bitacora de Obras

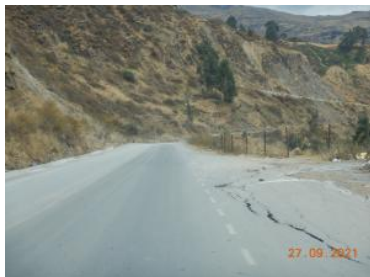
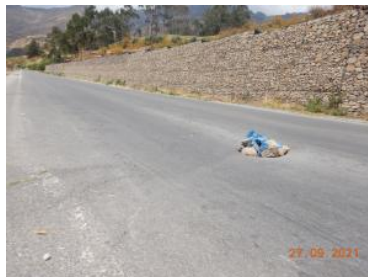
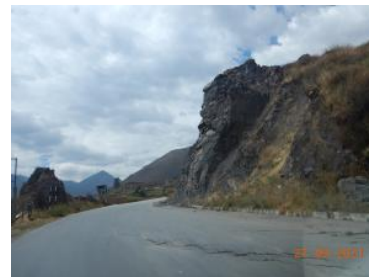
OBRA INICIAL (OI): TRAMO 2: CANTA - HUAYLLAY  
SECTOR ENTRE LAS PROGRESIVAS DEL KM 0+000 AL KM 20+000  
TRABAJOS REALIZADOS POR EL ANTERIOR CONTRATISTA

SE RECOMIENDA A LA ENTIDAD SOLICITAR CON PRIORIDAD TANTO A LA SUPERVISIÓN DE OBRA Y A LA EMPRESA CONTRATISTA CRBC PARA LA EVALUACIÓN DE PUNTOS CRITICOS DEL TRAMO DEL KM 0+000 AL KM 20+000 POR LA NECESIDAD DE MANTENER LA SEGURIDAD VIAL SOBRE LA INFRAESTRUCTURA YA EXISTENTE Y MANTENER LA TRANSITABILIDAD DE LA VIA, DADO QUE SE VIENEN GENERANDO DETERIORES DE LA PLATAFORMA DE CARPETA ASFALTICA POR LAS SUPUESTAS FALLAS GEOLOGICAS EN VARIOS SECTORES DEL TRAMO DEL KM 0+000 AL KM 20+000, TRABAJOS EJECUTADOS POR EL ANTERIOR CONTRATISTA CONSORCIO VIAL HUAYLLAY EN SU PERIODO DE CONTRATO DEL 2015 – 2017.

Se recomienda solicitar tanto a la empresa contratista como a la Supervisión el tratamiento para minimizar los riesgos de accidentes del tránsito vehicular por la causal de presencia de huecos y baches en el tramo del Km 25 al Km 35 y ocurrencia de derrumbes y deterioro del pavimento terminado por las denominadas fallas geológicas en el tramo del Km 0 al Km 20 del tramo Canta – Huayllay.

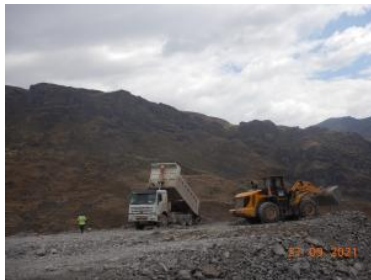
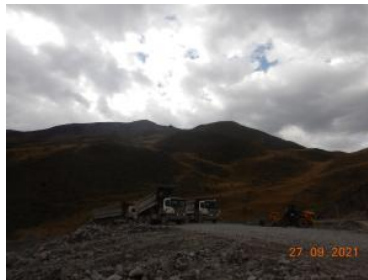
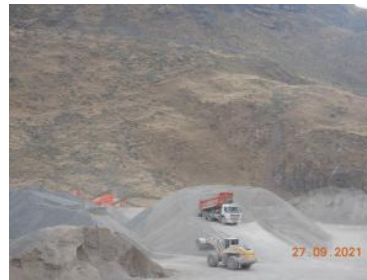
OBRA INICIAL (OI): TRAMO 2: CANTA - HUAYLLAY  
PLANTA INDUSTRIAL DE CHANCADO ENTRE LAS PROGRESIVAS DEL KM 29+700

SE CONSTATÓ LA EJECUCION DE ACTIVIDADES Y TRABAJOS EN LA PLANTA INDUSTRIAL DE CHANCADO ENTRE LAS PROGRESIVAS DEL KM 29+700 CON LA PARTICIPACIÓN DE UN RESPONSABLE, DOS CONTROLADORES, DOS VIGIAS, UNA EXCAVADORA Y DOS CARGADORES FRONTALES Y CAMIONES VOLQUETES CON SUS OPERADORES, EQUIPOS DE CHANCADO Y ZARANDA MECANICA.

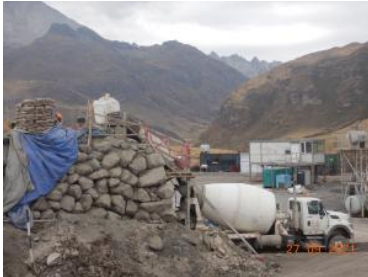
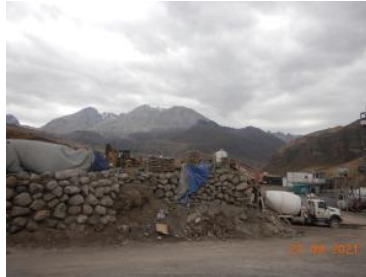
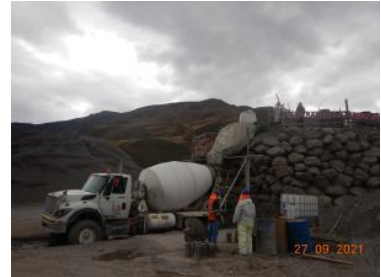
OBRA INICIAL (OI): TRAMO 2: CANTA - HUAYLLAY  
PLANTA DE PRODUCCION DE CONCRETO HIDRAULICO ENTRE LAS  
PROGRESIVAS DEL KM 29+700

SE CONSTATÓ LA EJECUCION DE ACTIVIDADES Y TRABAJOS EN LA PLANTA DE  
PRODUCCION DE CONCRETO HIDRAULICO ENTRE LAS PROGRESIVAS DEL KM  
29+700 CON LA PARTICIPACIÓN DE CINCO TRABAJADORES, UN  
LABORATORISTA, UNA RETROEXCAVADORA Y DOS CAMIONES MIXER CON SUS  
OPERADORES Y UNA VIGIA.

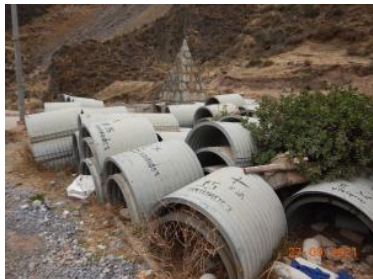
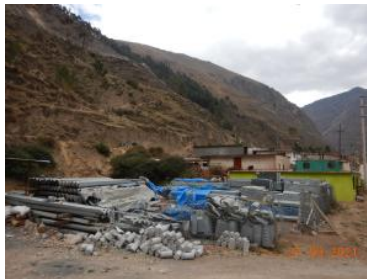
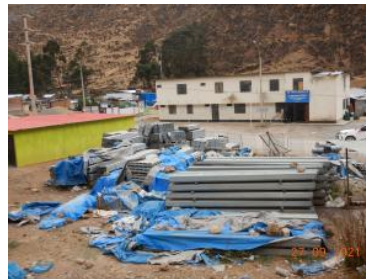
MATERIALES INVENTARIADOS DEL CONSORCIO VIAL HUAYLLAY EN ALMACEN  
DE CULLHUAY

SECTOR ENTRE LAS PROGRESIVAS DEL KM 21+000

Se Recomienda que Respecto al Inventario de los Materiales del Almacén localizado en el C.P. de CULLHUAY por parte de los Representantes del Consorcio Vial Huayllay en relación a su Contrato N° 057-2014-MTC/20 que serán transferidos a Provias Nacional, La Entidad debe realizar lo más pronto posible el proceso de traspaso de dichos materiales para reducir el riesgo de pérdidas y deterioro de dichos materiales.

SE RECOMIENDA QUE RESPECTO AL INVENTARIO DE LOS MATERIALES DEL ALMACÉN LOCALIZADO EN EL C.P. DE CULLHUAY POR PARTE DE LOS REPRESENTANTES DEL CONSORCIO VIAL HUAYLLAY EN RELACIÓN A SU CONTRATO N° 057-2014-MTC/20 QUE SERÁN TRANSFERIDOS A PROVIAS NACIONAL, LA ENTIDAD DEBE REALIZAR LO MÁS PRONTO POSIBLE EL PROCESO DE TRASPASO DE DICHS MATERIALES PARA EVITAR LOS RIESGOS POR PERDIDA DE MATERIALES Y DETERIORO DE LOS MISMOS.

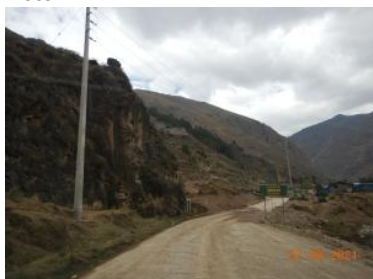
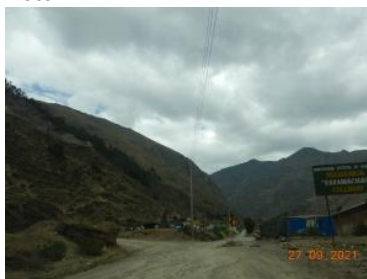
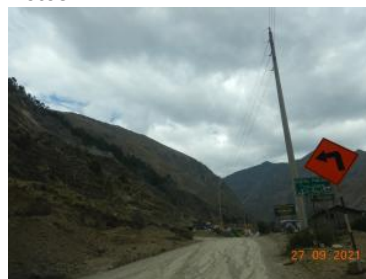
**Panel Fotográfico de la Bitacora de Obras****Personal Encargado:****MANUEL JAVIER  
FLORENCIO RADO****Nivel:****No Aplica****Fecha De Fotografia:****27-09-2021****Actividades:****OBRA INICIAL (OI): TRAMO 2: CANTA - HUAYLLAY  
SECTOR ENTRE LAS PROGRESIVAS DEL KM 21+000 AL KM 25+000****CDescripcion\_\_\_\_\_:**

Se recomienda a la Administración de Contratos de PVN, reiterar al Área de Derecho de Vía de PVN, el estado de Saneamiento de las propiedades que se verán afectadas por los trabajos de la ejecución de Obra en el sector aproximado del Km 21 al Km 25 dentro del programa de PACRI y reiterar la solicitud de que se presenten en Cullhuay para explicar a la población el proceso de pago que se hizo al dirigente comunal, con la finalidad de que el contratista pueda iniciar trabajos de movimiento de tierras sin oposición de los pobladores que reclaman sus pagos de PACRI.

SE RECOMIENDA A LA ADMINISTRACIÓN DEL CONTRATO DE OBRA, REITERAR A LA DIRECCIÓN DE DERECHO DE VIA EL ESTADO SITUACIONAL DE LA LIBERACIÓN DE TERRENOS POR ASUNTO DEL PACRI EN EL SECTOR APROXIMADAMENTE ENTRE LAS PROGRESIVAS DEL KM 21+000 AL KM 25+000 Y TAMBIEN SU PRESENCIA EN OBRA PARA EXPLICAR A LOS POBLADORES QUE RECLAMAN LA FALTA DE PAGO Y BRINDAR INFORMACIÓN DEL PROCESO QUE SE EFECTUÓ CON LOS DIRIGENTES QUE RECIBIERON EL PAGO POR LAS AFECTACIONES DEL PACRI, PARA QUE EL CONTRATISTA PUEDA INICIAR LOS TRABAJOS PROGRAMADOS DE LA EJECUCIÓN DE OBRA SEGÚN EXPEDIENTE TECNICO SIN OPOSICIÓN DE LOS POBLADORES DE CULLHUAY QUE RECLAMAN SU PAGO EN EL SISTEMA DEL PACRI.

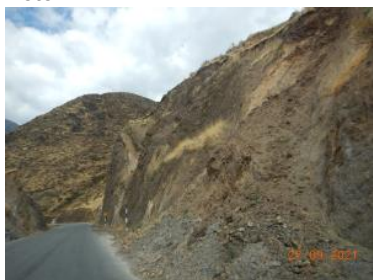
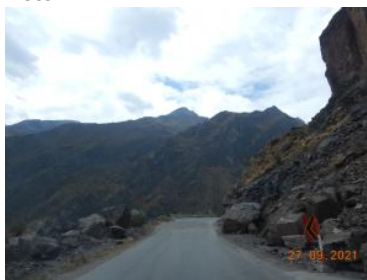
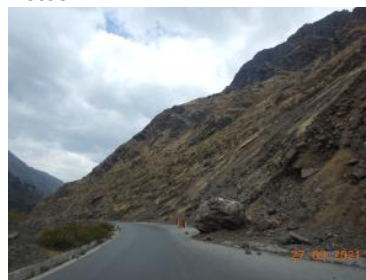
OBRA INICIAL (OI): TRAMO 2: CANTA - HUAYLLAY  
SECTOR ENTRE LAS PROGRESIVAS DEL KM 0+000 AL KM 20+000  
RIESGO DE CAIDAS DE ROCAS Y DERRUMBES

SE RECOMIENDA A LA ADMINISTRACIÓN DE CONTRATO DE OBRA, SOLICITAR TANTO A LA EMPRESA CONTRATISTA COMO A LA EMPRESA SUPERVISORA INFORMAR EL ESTADO SITUACIONAL DEL TRAMO DEL KM 0+000 AL KM 20+000 POR LA NECESIDAD DE MANTENER LA SEGURIDAD VIAL Y LA DURABILIDAD DE LA INFRAESTRUCTURA YA EXISTENTE (CUNETAS, CARPETA ASFALTICA), DADO QUE SE VIENEN GENERANDO DERRUMBES CON EL RIESGO DE CAIDAS DE ROCAS EN VARIOS SECTORES DEL TRAMO DEL KM 0+000 AL KM 20+000.
