BITACORA ELECTRÓNICA DE OBRA

Confirma Bitacora: Si
Nro Informe: 213
Fecha Informe: 22-09-2021
Nombre De La Obra: Carretera Oyon - Ambo, Tramo I: Oyon - Desvío Cerro de Pasco
Personal Encargado: LUZMILA GUERRA MOTTA

Asunto: MEJORAMIENTO DE LA CARRETERA OYON - AMBO TRAMO 1: OYON DV. CERRO DE PASCO

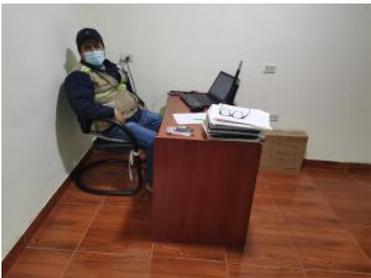
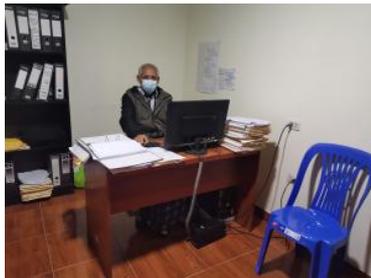
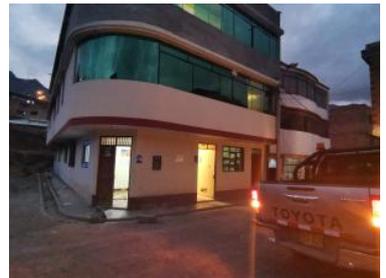
Dado la falta de movilidad no fue posible realizar la inspección visual en campo, por lo que se realizaron coordinaciones en la oficina de Supervisión, entre otros, con los siguientes especialistas:

Refiere disminución de ritmo de trabajo debido a climas adversos en el ámbito de la construcción de la carretera por presencia de lluvias en algunos casos acompañado por granizo y nieve.

Refiere la indefinición por presencia de filtraciones en la plataforma en el km 149+800 al km 149+810, y que las alternativas planteadas por la Supervisión de Obra no estarían siendo consideradas por el Contratista.

Respecto a la indefinición en la cimentación del muro de contención en el km 140+815 al km 140+835, se ha remitido la necesidad a PVN a fin de su evaluación y planteamiento para la ejecución de dicha estructura.
