BITACORA ELECTRÓNICA DE OBRA

Confirma Bitacora: Si	Nro Informe: 214	Fecha Informe: 23-09-2021	Nombre De La Obra: Carretera Oyon - Ambo, Tramo I: Oyon - Desvío Cerro de Pasco	Personal Encargado: LUZMILA GUERRA MOTTA
---------------------------------	----------------------------	-------------------------------------	---	--

MEJORAMIENTO DE LA CARRETERA OYON - AMBO TRAMO 1: OYON DV. CERRO DE PASCO

Panel Fotográfico de la Bitacora de Obras

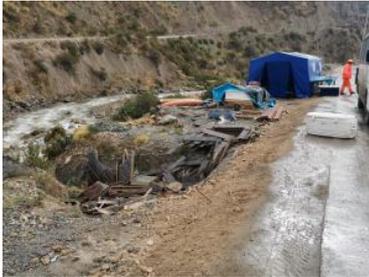
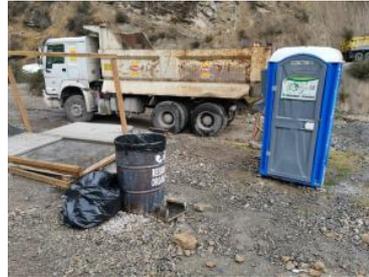
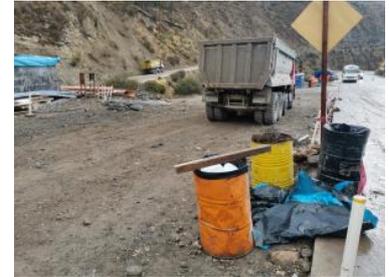
Progresiva: km 137+452.50 al km 137+520.00 (Defensa Ribereña - Adicional 3)

Maderamen depositado en cabezal de salida de alcantarilla km137+370, como parte de los trabajos en el frente de trabajo descrito,
Residuos de concreto dispuestos y vertidos sin protección del suelo, como parte de los trabajos en proceso en el frente de trabajo

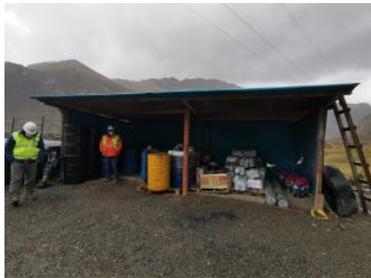
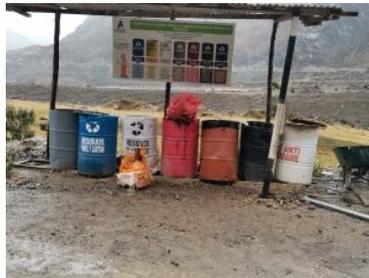
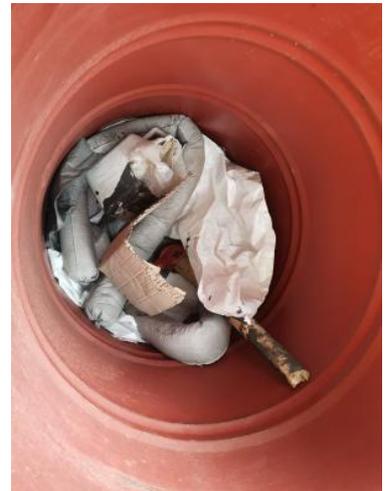
ALMACEN PATÓN
ÁREA DE DISPOSICIÓN DE COMBUSTIBLE Y SUSTANCIAS QUÍMICAS

Área de disposición de residuos cuenta con los cilindros de almacenamiento temporal, en algunos casos con la identificación correspondiente

Orden y limpieza, en algunos casos en proceso

Residuos Metálicos pendientes de disposición

Envases de sustancias químicas sin base ni cobertura (sobre el piso)

Área de Disposición de Combustible y sustancias químicas: la habilitación del espacio se encuentra en proceso, tomándose conocimiento que estarían pendientes la instalación y/o habilitación de señalización, separadores y puertas; combustible y sustancias químicas almacenadas con otros materiales

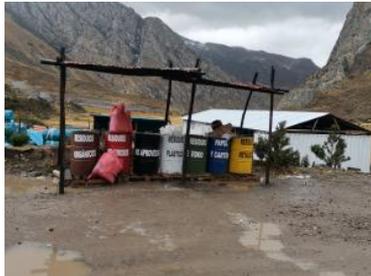
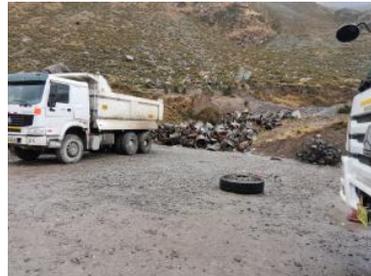
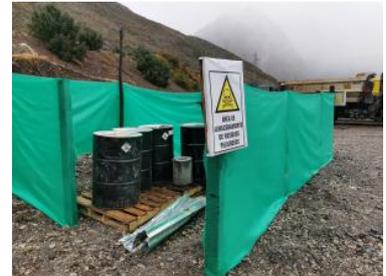
ALMACEN PATÓN
ÁREA DE PARQUEO
Progresiva: km 148+890

Se aprecia; área de equipos, zona de neumáticos, área de mantenimiento y área de almacenamiento temporal de residuos peligrosos, sin embargo, sustancias químicas se encuentran sobre el suelo (sin base - bandeja ni cobertura), residuos metálicos pendientes de disposición y neumáticos fuera del área adecuada para tal fin.

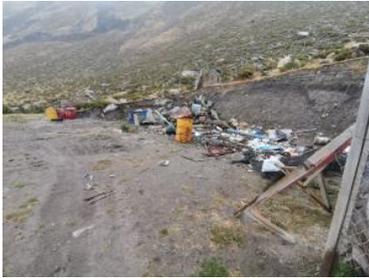
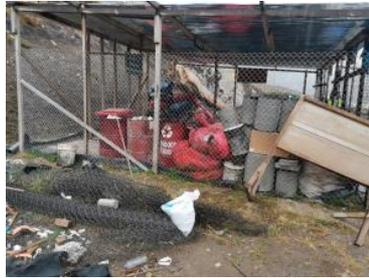
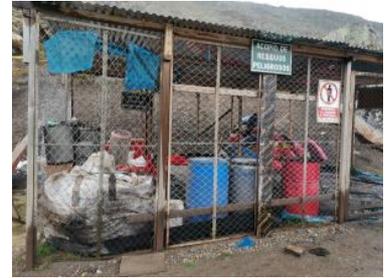
ALMACEN PATÓN
ÁREA DE RESIDUOS PELIGROSOS
Progresiva: km 148+890

Se aprecia: Deficiente de orden y limpieza, residuos metálicos, de maderamen y otros pendientes de disposición, contenedores de sustancias químicas sobre el piso

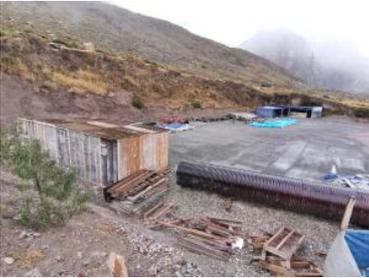
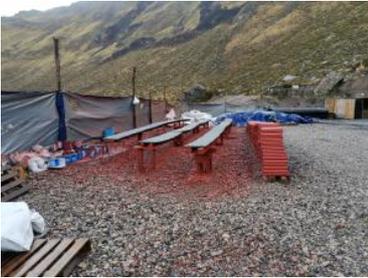
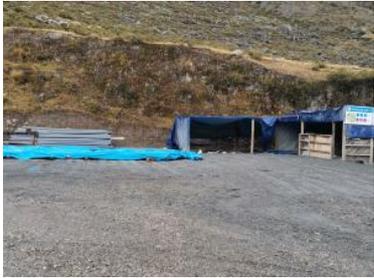
Actividades:
ALMACEN PATÓN
ÁREA DE PINTADO Y ALMACENAMIENTO DE MATERIALES
Progresiva: km 148+890

5 Se aprecia: que para las actividades de pintado de dowells no se protege el piso, lo cual podría generar posibles afectaciones medio ambientales

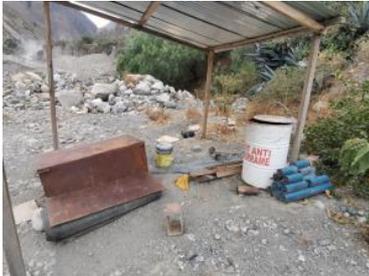
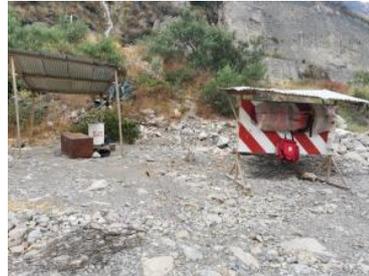
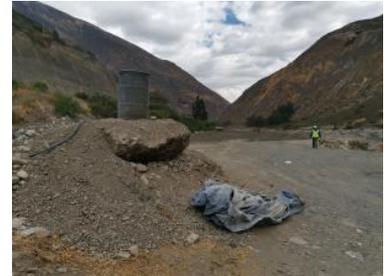
CANTERA YANAMAYO
Progresiva: km 117+000

Se aprecia residuos plásticos, de cartón y otros fuera de los contenedores temporales, además de envases que contienen sustancias químicas (combustible) sin techo ni bandeja

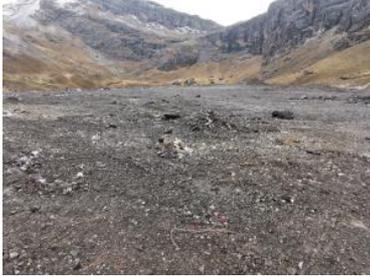
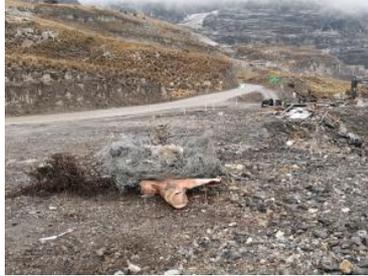
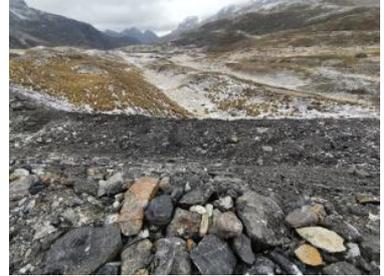
Actividades:
DME N° 7
Progresiva: km 162+280 A

Se aprecia la limpieza en taludes, sin embargo, en plataforma se cuenta con residuos metálicos, plásticos y de maderamen.

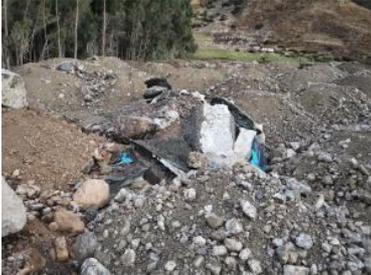
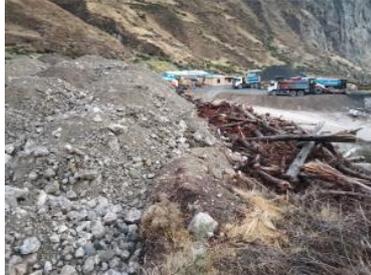
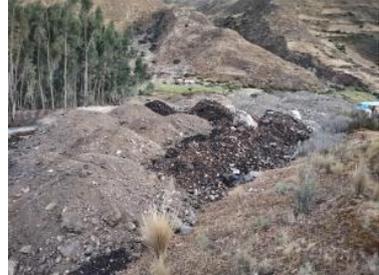
Actividades:
DME
Progresiva: km 142+850 aproximadamente.

CDescripcion_____:
Además de material excedente se aprecia la disposición de residuos y bloques de concreto.
El Contratista refiere que la disposición de material en este espacio seria parte de un apoyo social, sin embargo, la Supervisión de obra solicito la documentación sustentatoria y los planos de diseño del DME
