BITACORA ELECTRÓNICA DE OBRA

Confirma Bitacora: Si
Nro Informe: 218
Fecha Informe: 29-09-2021
Nombre De La Obra: Carretera Oyon - Ambo, Tramo I: Oyon - Desvío Cerro de Pasco
Personal Encargado: LUZMILA GUERRA MOTTA

Asunto:
 MEJORAMIENTO DE LA CARRETERA OYON - AMBO TRAMO 1: OYON DV. CERRO DE PASCO

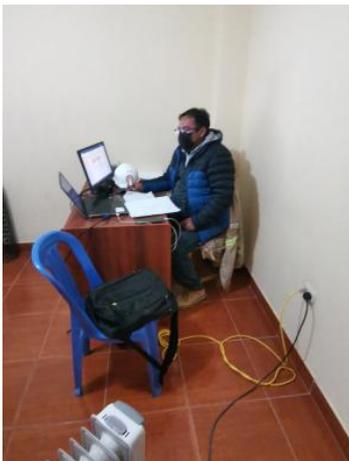
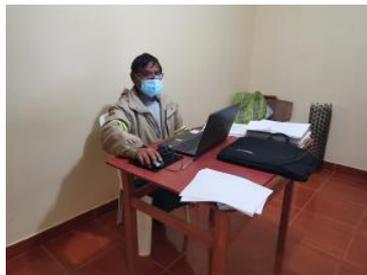
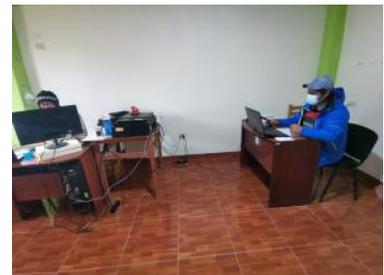
Oficina de Supervisión de Obra
Progresiva: km 0+000 – Localidad de Oyón

Dado la falta de movilidad no fue posible realizar la inspección visual en campo, por lo que se realizaron coordinaciones en la oficina de Supervisión y Contratista, entre otros, con los siguientes especialistas:

RIOS GARRO, HILTON RONALD - ESPECIALISTA EN HIDROLOGIA Y DRENAJE VIAL, refiere:

De las Filtraciones presentadas en la plataforma - km 149+790 aproximadamente, sugirió mediante un informe, la ejecución de un Colchón Drenante al Lado Izquierdo de la Plataforma, dado que de acuerdo a las prospecciones realizadas en campo la filtración únicamente se presentaría hacia el lado izquierdo de la plataforma de la vía.

Respecto a los subdrenes construidos como parte del Adicional N° 2 en el km 136+950 al km 136+970, refiere que estaría pendiente de conclusión el acabado superficial como la construcción de un dado de Concreto de protección a la salida de la tubería y la construcción de la descarga hacia la cuneta.

Del Panel Fotográfico N° 1, se sugiere instar al Contratista valorar las indicaciones del ingeniero Ríos respecto a la conclusión de los subdrenes construidos como parte del Adicional N° 2 en el km 136+950 al km 136+970, a fin de su protección teniendo en cuenta la temporada de lluvias que podría causar daños en este tramo.
