BITACORA ELECTRÓNICA DE OBRA

Confirma Bitacora: Si	Nro Informe: 158	Fecha Informe: 02-10-2021	Nombre De La Obra: Carretera Oyón- Ambo, Tramo II: Dv. Cerro de Pasco- Dv. Chacayan	Personal Encargado: BORIS WALTER AYLLÓN CARCELÉN
---------------------------------	----------------------------	-------------------------------------	---	---

NUMERO DE INFORME : 0158
CONTRATO DE OBRA: No. 167-2018-MTC/ 20.2 de fecha 20/12/2018- Con precios de Octubre del 2017
EMPRESA CONTRATISTA: CONSORCIO CARRETERO DEL PERU (CHINA GEZHOUBA GROUP COMPANY LIMITED SUCURSAL DEL PERU Y EIVI S.AC.)
OBRA: MEJORAMIENTO DE LA CARRETERA OYON - AMBO TRAMO 2 DESVIO CERRO DE PASCO DESVIO CHACAYAN
TRAMO 2 progresiva km. 181+000 a la progresiva km. 230+000
Visita de monitoreo desde la Ciudad de Yanahuanca hasta la progresiva Km. 230+000 (Desvío Chacayán)

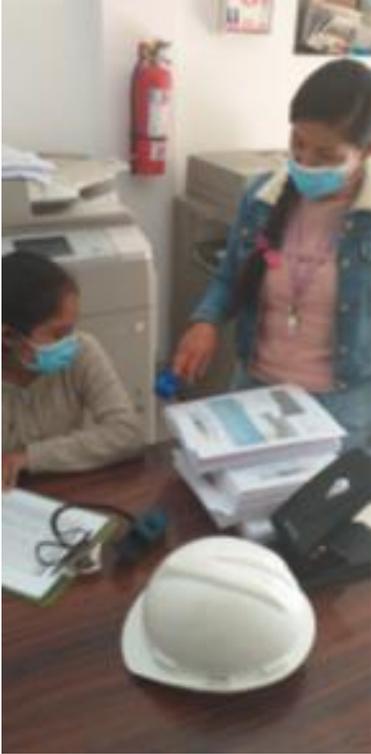
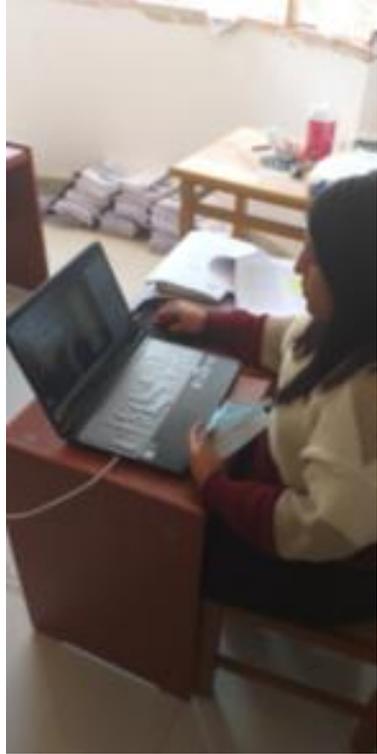
Actividades:
PROGRESIVA KM. 214+500
VISITA DE MONITOREO A LA OFICINA DE SUPERVISION : EN BUSCA DEL CUADERNO DE OBRA

CDescripcion _____:
En la progresiva Km. 214+500 se realiza visita a las oficinas de la Supervisión en busca del cuaderno de obra y se logro el acceso de la misma y la ficha quincenal , se realizo la verificación de recursos de la Supervisión,

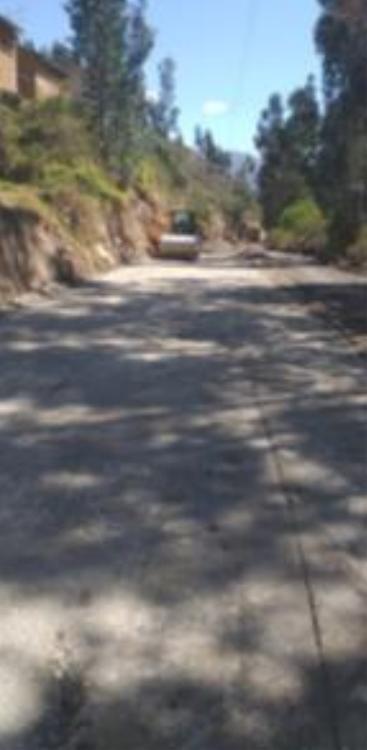
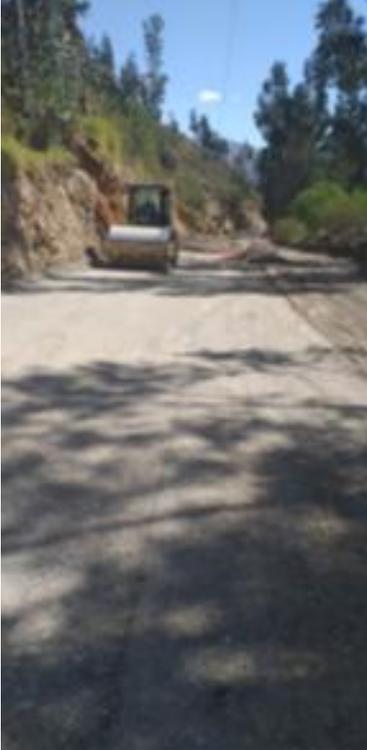
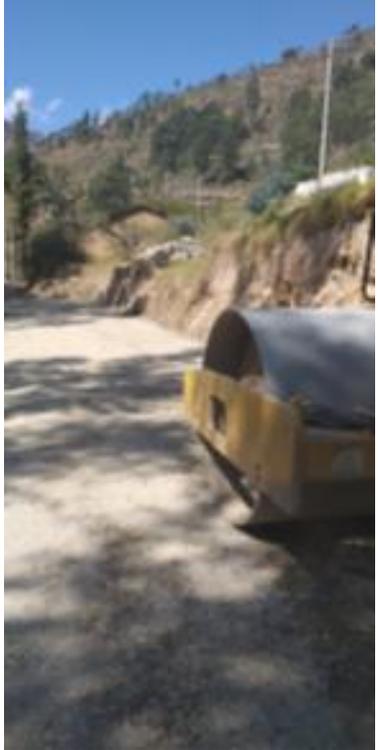
Actividades:
PROGRESIVA KM. 218+580 A KM. 218+620
200.0 MOVIMIENTO DE TIERRAS
220.B MEJORAMIENTOS DE LA SUBRASANTE CON MATERIAL DE CANTERA

CDescripcion _____:
En la progresiva Km. 218+580 a km. 218+620 Se realiza el mejoramiento de la subrasante en el lado izquierdo de la via, a 1,50 m de profundidad, Se utiliza una excavadora de oruga, 1 compactadora de rodillo. trabajan: 1 capataz, 2 operadores, 2 vigías

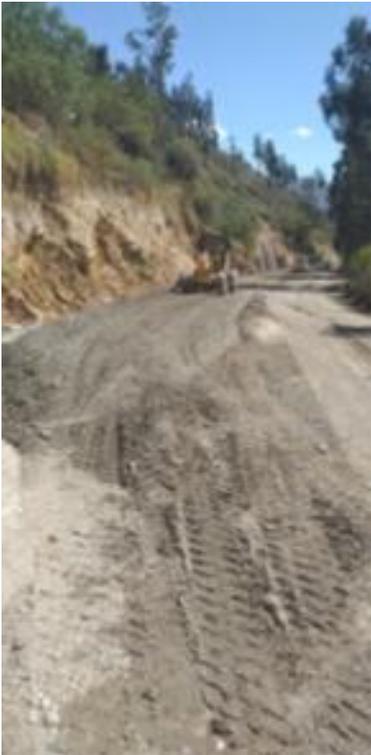
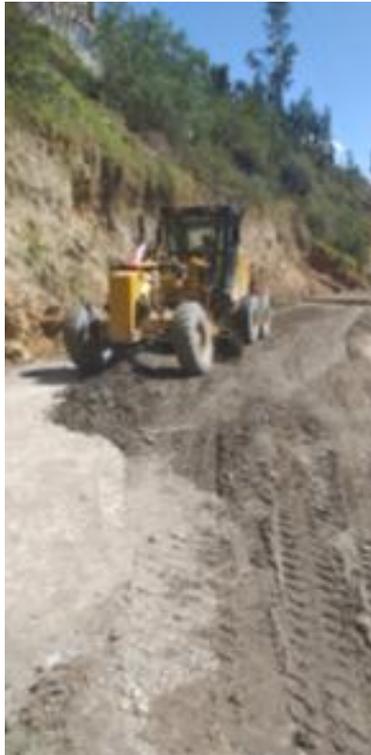
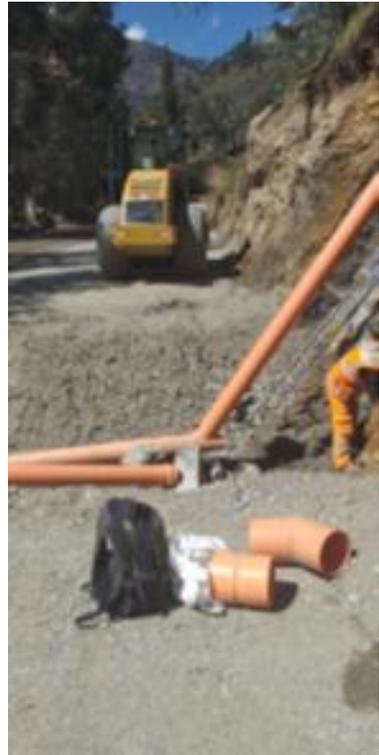
Actividades:
PROGRESIVA KM. 218+640 A KM. 218+700
200.0 MOVIMIENTO DE TIERRAS
220.B MEJORAMIENTOS DE LA SUBRASANTE CON MATERIAL DE CANTERA

CDescripcion _____:
En la progresiva Km. 218+640 a km. 218+700 Se realiza el mejoramiento de la subrasante en el lado izquierdo de la via, a 1,50 m de profundidad, Se utiliza una excavadora de oruga, 1 compactadora de rodillo. trabajan: 1 capataz, 2 operadores, 2 vigías

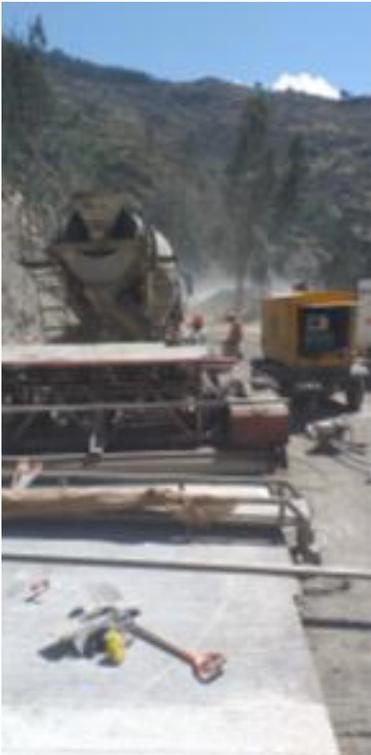
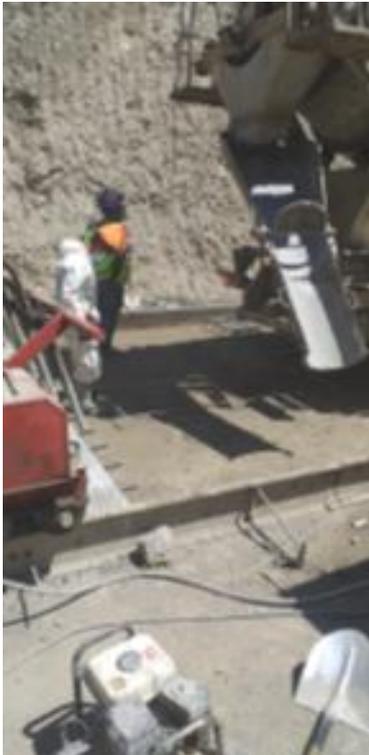
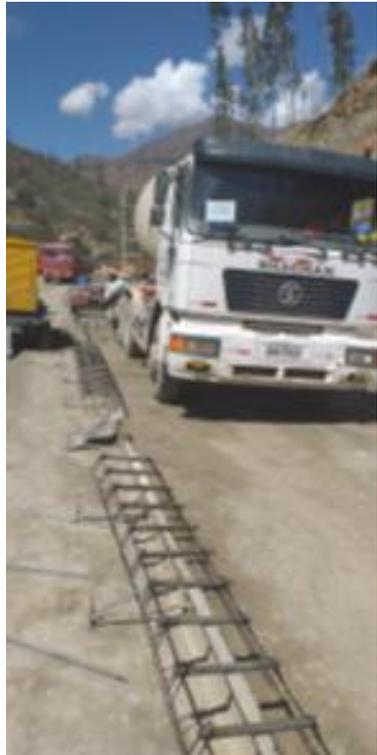
Actividades:
PROGRESIVA KM. 225+170 A KM. 225+140
500,0 PAVIMENTOS DE CONCRETO HIDRAULICO
501.B PAVIMENTO DE CONCRETO HIDRAULICO S'S= 45 KG/CM2 (MANUAL)

CDescripcion _____:
En las progresivas Km. 225+170 a Km. 225+140 se realiza en el lado izquierdo de la vía, la construcción manual de pavimento de concreto hidráulico. Se utiliza , 4 camiones mixer , 2 vibradores de concreto, equipo menor, trabajan: 1 capataz, 15 obreros, 2 vigía

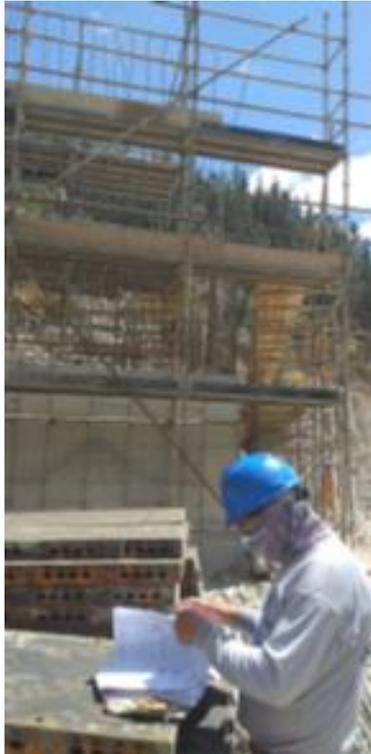
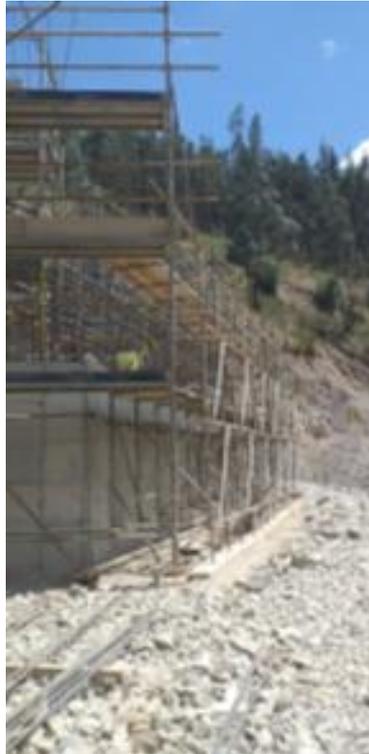
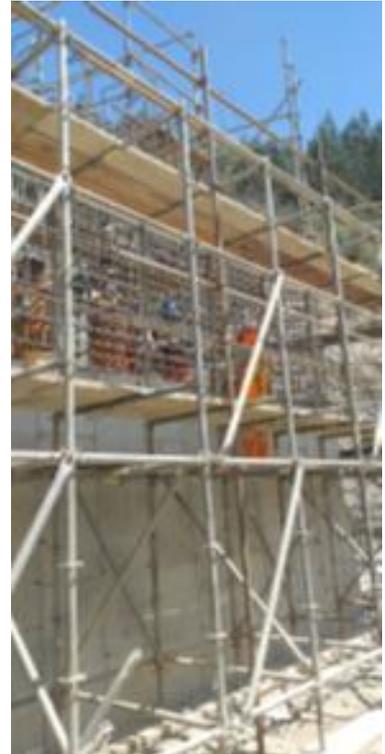
Actividades:
PROGRESIVA KM. 229+965
1400.0 PUENTE HUARIMARCA
1400.3 ESTRIBOS
612.A1. ENCOFRADO Y DESENCOFRADO EN SECO
615.A ACERO DE REFUERZO F'Y= 4200 KG/CM2

En la progresiva Km . 229+965 se realiza el armado de andamiaje, la colocación de acero de refuerzo y encofrado de la tercera etapa del estribo izquierdo del puente mayor Huarimarca, Se utiliza herramientas menores, trabajan: 1 capataz, 6 obreros

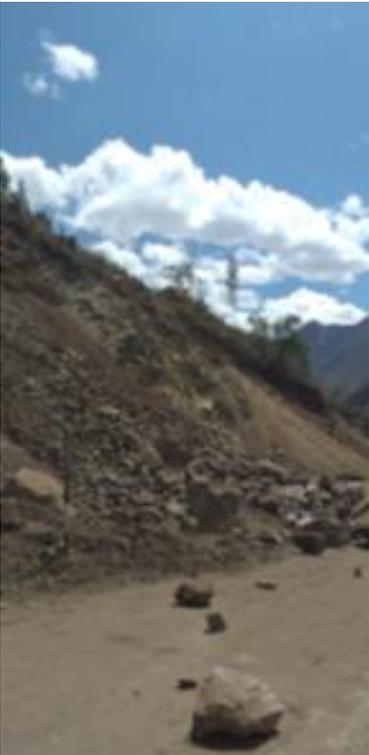
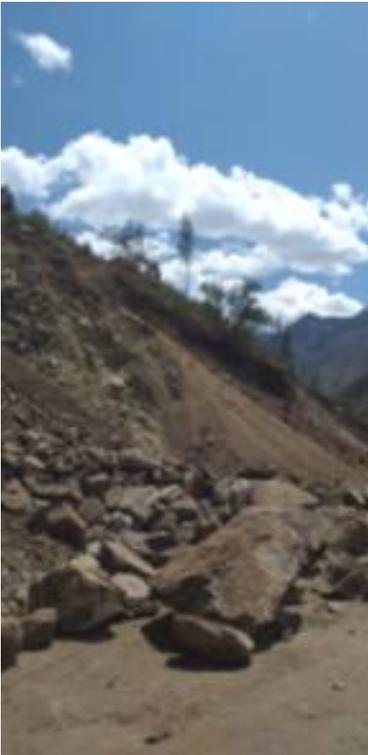
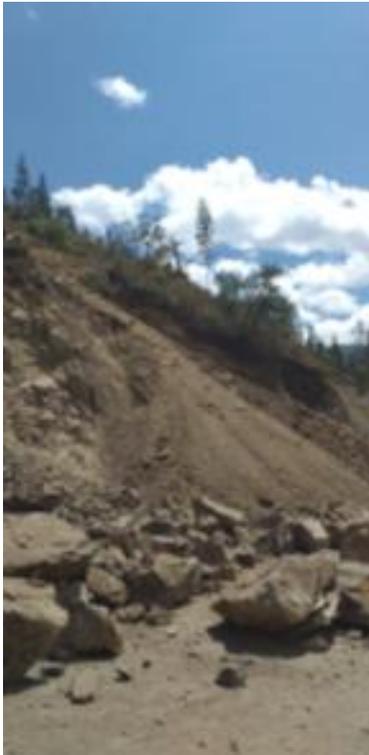
Actividades:
PROGRESIVA KM. 229+850
200.0 MOVIMIENTO DE TIERRAS
205.A EXCAVACION EN EXPLANACION EN MATERIAL COMUN

CDescripcion _____:
En la progresiva Km.229+850 se realiza el corte de excavación en la zona alta del talud superior, Se utiliza una excavadora de oruga, trabajan : 1 capataz, 2 obreros, 1 operador.

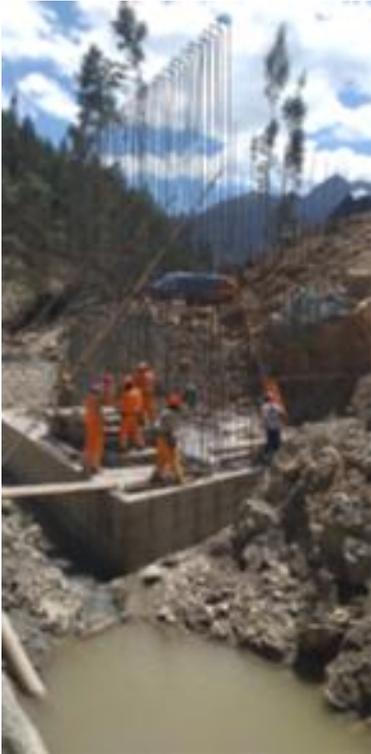
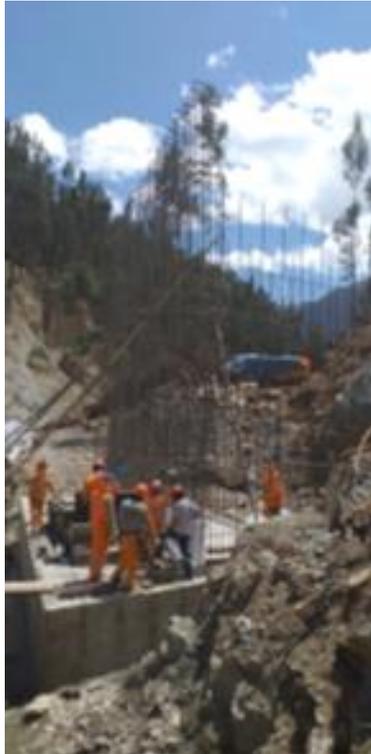
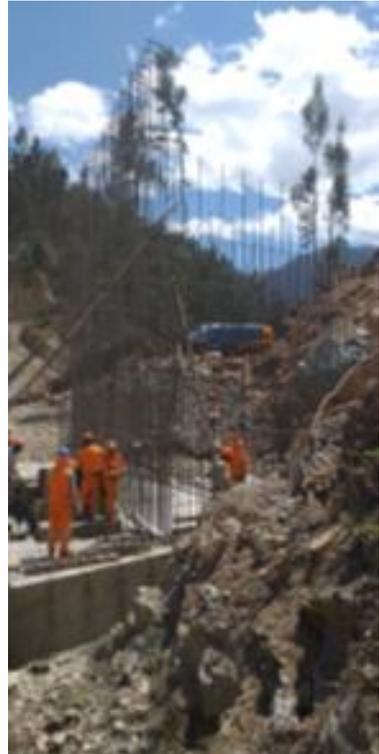
Actividades:
PROGRESIVA KM. 229+990
1400.0 PUENTE HUARIMARCA
1400.3 ESTRIBOS
610.D1 CONCRETO CLASE D1 (F'C= 210 KG/CM2) BAJO AGUA

CDescripcion _____ :
En la progresiva Km . 229+990 se realiza la colocación del acero de refuerzo y desencofrado del cimiento del estribo derecho del puente mayor Huarimarca. Se utiliza 7 camiones mixer, Se utiliza herramientas menores, trabajan: 1 capataz,1 técnico de seguridad , 8 obreros.
