## BITACORA ELECTRÓNICA DE OBRA

| Si | 269 | 18-10-2021 | Corredor vial Lima-Canta-<br>Huayllay-Dv. Cochamarca-<br>Emp. PE 3N Obras de<br>Rehabilitación y Mejoramiento | M A N U E L J A V I E R<br>FLORENCIO RADO |

SALDO DE OBRA INICIAL (OI): TRAMO 2: CANTA – HUAYLLAY DEL MEJORAMIENTO, REHABILITACIÓN Y CONSERVACIÓN POR NIVELES DE SERVICIO Y OPERACIÓN DEL CORREDOR VIAL, LIMA – CANTA – HUAYLLAY – DV. COCHAMARCA – EMP. PE 3N  
CONTRATISTA: CHINA ROAD AND BRIDGE CORPORATION SUCURSAL PERU (CONTRATO N° 103-2019-MTC/20)  
SUPERVISOR: CONSORCIO CESEL - CAL Y MAYOR (CONTRATO DE CONSULTORIA DE OBRA N° 077-2014-MTC/20)

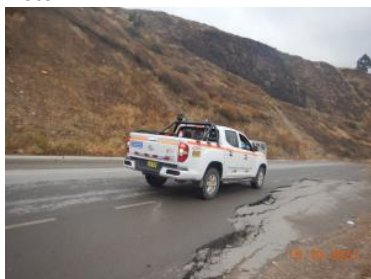
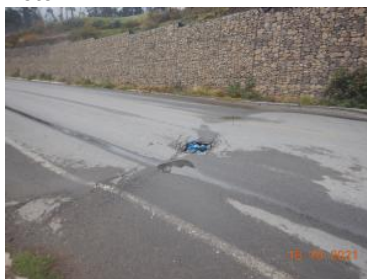
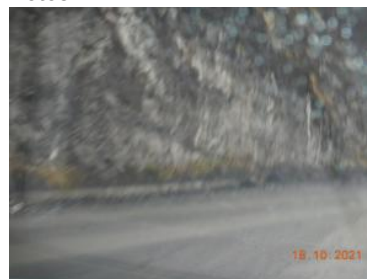
OBRA INICIAL (OI): TRAMO 2: CANTA - HUAYLLAY  
SECTOR ENTRE LAS PROGRESIVAS DEL KM 0+000 AL KM 20+000  
TRABAJOS REALIZADOS POR EL ANTERIOR CONTRATISTA

SE RECOMIENDA A LA ENTIDAD SOLICITAR CON PRIORIDAD TANTO A LA SUPERVISIÓN DE OBRA Y A LA EMPRESA CONTRATISTA CRBC PARA LA EVALUACIÓN DE PUNTOS CRITICOS DEL TRAMO DEL KM 0+000 AL KM 20+000 POR LA NECESIDAD DE MANTENER LA SEGURIDAD VIAL SOBRE LA INFRAESTRUCTURA YA EXISTENTE Y MANTENER LA TRANSITABILIDAD DE LA VIA, DADO QUE SE VIENEN GENERANDO DETERIOROS DE LA PLATAFORMA DE CARPETA ASFALTICA POR LAS SUPUESTAS FALLAS GEOLOGICAS EN VARIOS SECTORES DEL TRAMO DEL KM 0+000 AL KM 20+000, TRABAJOS EJECUTADOS POR EL ANTERIOR CONTRATISTA CONSORCIO VIAL HUAYLLAY EN SU PERIODO DE CONTRATO DEL 2015 – 2017.

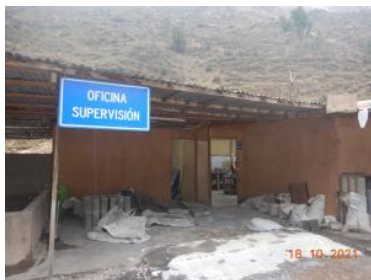
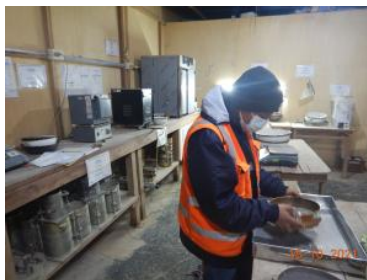
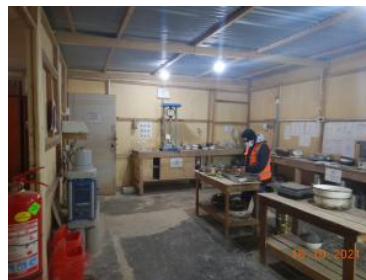
OBRA INICIAL (OI): TRAMO 2: CANTA - HUAYLLAY  
INSPECCIÓN DE ENSAYOS DE LABORATORIO DE LA SUPERVISION DE OBRA  
CONSORCIO CESEL – CAL Y MAYOR

SE REALIZÓ LA INSPECCION DE ENSAYOS DE LABORATORIO DEL SUPERVISOR  
REALIZADOS EN SU LABORATORIO PARA EL CONTROL DE LOS TRABAJOS DE  
LA EJECUCION DE OBRAS, DONDE SE CONSTATÓ LA EJECUCION DE DICHAS  
ACTIVIDADES PARA LA CARACTERIZACION DE LOS MATERIALES PARA LA OBRA  
Y EVALUACIÓN DE MATERIALES DE LOS ACOPIOS.

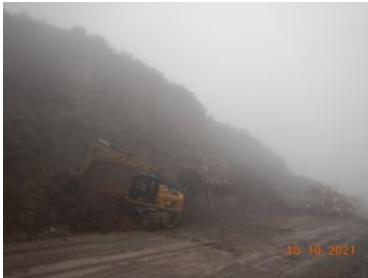
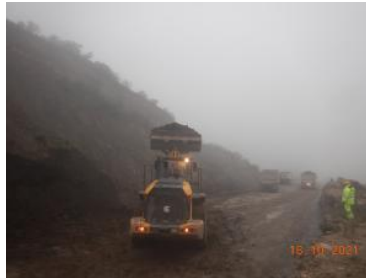
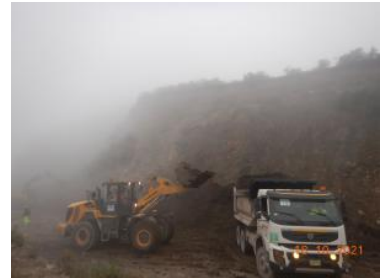
OBRA INICIAL (OI): TRAMO 2: CANTA - HUAYLLAY  
REMOCION DE DERRUMBES ENTRE LAS PROGRESIVAS DEL KM 25+400

SE CONSTATÓ LA EJECUCIÓN DE ACTIVIDADES DE REMOCION DE DERRUMBES EN EL SECTOR LOCALIZADO ENTRE LAS PROGRESIVAS DEL KM 25+400 CON LA PARTICIPACIÓN DE UNA EXCAVADORA SOBRE ORUGAS, UN CARGADOR FRONTAL, CAMIONES VOLQUETES CON SUS OPERADORES, UN CONTROLADOR, DOS VIGIAS.

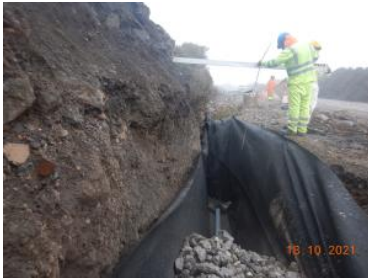
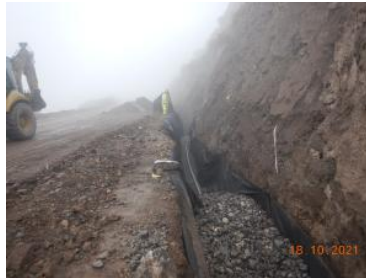
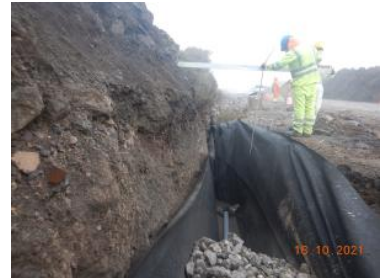
**Personal Encargado:****M A N U E L J A V I E R  
FLORENCIO RADO****Nivel:****No Aplica****Fecha De Fotografia:****18-10-2021****Actividades:****OBRA INICIAL (OI): TRAMO 2: CANTA - HUAYLLAY  
SECTOR ENTRE LAS PROGRESIVAS DEL KM 27+640  
SUBDREN PROFUNDO****CDescripcion\_\_\_\_\_:****SE CONSTATÓ QUE SE REALIZAN TRABAJOS Y ACTIVIDADES DE SUBDREN PROFUNDO ENTRE LAS PROGRESIVAS DEL KM 27+640 CON CINCO TRABAJADORES, UN CAPATAZ, UNA RETROEXCAVADORA CON SU OPERADOR, DOS VIGIAS.****Foto1:**

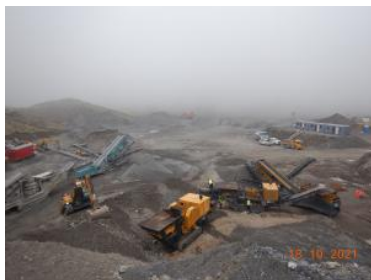
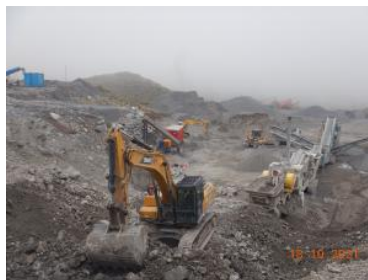
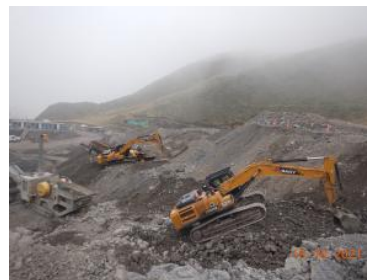
OBRA INICIAL (OI): TRAMO 2: CANTA - HUAYLLAY  
PLANTA INDUSTRIAL DE CHANCADO ENTRE LAS PROGRESIVAS DEL KM 29+700

SE CONSTATÓ LA EJECUCION DE ACTIVIDADES Y TRABAJOS EN LA PLANTA INDUSTRIAL DE CHANCADO ENTRE LAS PROGRESIVAS DEL KM 29+700 CON LA PARTICIPACIÓN DE UN RESPONSABLE, DOS CONTROLADORES, DOS VIGIAS, DOS EXCAVADORAS Y CAMIONES VOLQUETES CON SUS OPERADORES, EQUIPOS DE CHANCADO Y ZARANDA MECÁNICA.

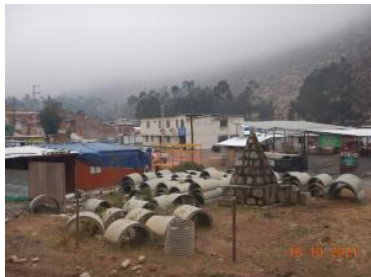
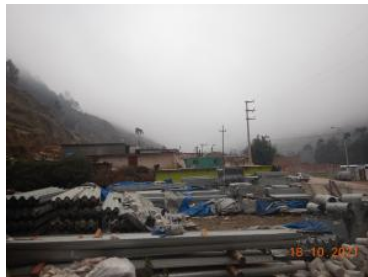
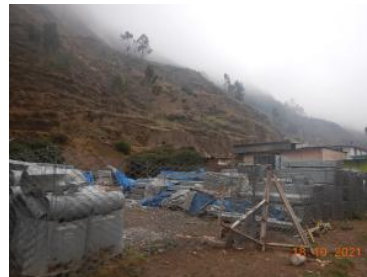
MATERIALES INVENTARIADOS DEL CONSORCIO VIAL HUAYLLAY EN ALMACEN  
DE CULLHUAY

SECTOR ENTRE LAS PROGRESIVAS DEL KM 21+000

SE RECOMIENDA QUE RESPECTO AL INVENTARIO DE LOS MATERIALES DEL ALMACÉN LOCALIZADO EN EL C.P. DE CULLHUAY POR PARTE DE LOS REPRESENTANTES DEL CONSORCIO VIAL HUAYLLAY EN RELACIÓN A SU CONTRATO N° 057-2014-MTC/20 QUE SERÁN TRANSFERIDOS A PROVIAS NACIONAL, LA ENTIDAD DEBE REALIZAR LO MÁS PRONTO POSIBLE EL PROCESO DE TRASPASO DE DICHOS MATERIALES PARA EVITAR LOS RIESGOS POR PERDIDA DE MATERIALES Y DETERIORO DE LOS MISMOS.

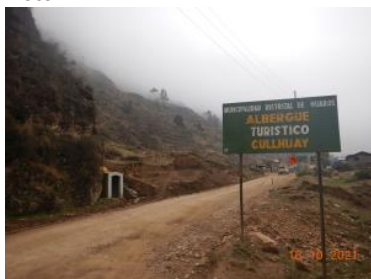
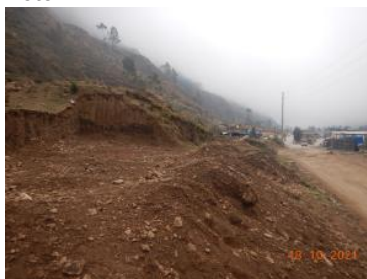
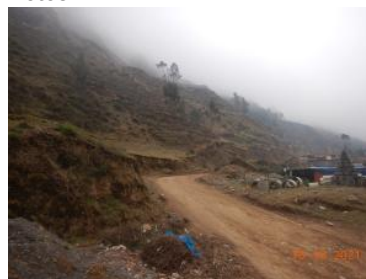
**Actividades:**OBRA INICIAL (OI): TRAMO 2: CANTA - HUAYLLAY  
SECTOR ENTRE LAS PROGRESIVAS DEL KM 21+000 AL KM 25+000**CDescripcion\_\_\_\_\_:**

SE RECOMIENDA A LA ADMINISTRACIÓN DEL CONTRATO DE OBRA, REITERAR A LA DIRECCIÓN DE DERECHO DE VIA EL ESTADO SITUACIONAL DE LA LIBERACIÓN DE TERRENOS POR ASUNTO DEL PACRI EN EL SECTOR APROXIMADAMENTE ENTRE LAS PROGRESIVAS DEL KM 21+000 AL KM 25+000 Y TAMBIEN SU PRESENCIA EN OBRA PARA EXPLICAR A LOS POBLADORES QUE RECLAMAN LA FALTA DE PAGO Y BRINDAR INFORMACIÓN DEL PROCESO QUE SE EFECTUÓ CON LOS DIRIGENTES QUE RECIBIERON EL PAGO POR LAS AFECTACIONES DEL PACRI, PARA QUE EL CONTRATISTA PUEDA INICIAR LOS TRABAJOS PROGRAMADOS DE LA EJECUCIÓN DE OBRA SEGÚN EXPEDIENTE TECNICO SIN OPOSICIÓN DE LOS POBLADORES DE CULLHUAY QUE RECLAMAN SU PAGO EN EL SISTEMA DEL PACRI.

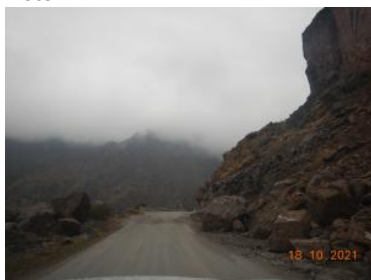
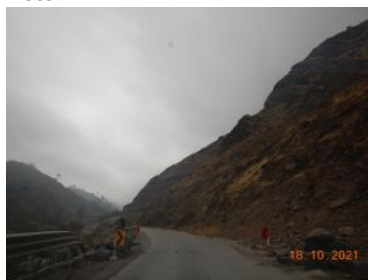
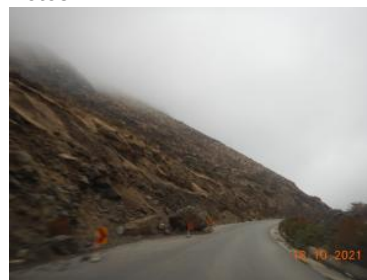
OBRA INICIAL (OI): TRAMO 2: CANTA - HUAYLLAY  
SECTOR ENTRE LAS PROGRESIVAS DEL KM 0+000 AL KM 20+000  
RIESGO DE CAIDAS DE ROCAS Y DERRUMBES

Se recomienda solicitar tanto a la empresa contratista como a la Supervisión el tratamiento para minimizar los riesgos de accidentes del tránsito vehicular por la causal de presencia de huecos y baches en el tramo del Km 25 al Km 35 y ocurrencia de derrumbes y deterioro del pavimento terminado por las denominadas fallas geológicas en el tramo del Km 0 al Km 20 del tramo Canta – Huayllay.

SE RECOMIENDA A LA ADMINISTRACIÓN DE CONTRATO DE OBRA, SOLICITAR TANTO A LA EMPRESA CONTRATISTA COMO A LA EMPRESA SUPERVISORA INFORMAR EL ESTADO SITUACIONAL DEL TRAMO DEL KM 0+000 AL KM 20+000 POR LA NECESIDAD DE MANTENER LA SEGURIDAD VIAL Y LA DURABILIDAD DE LA INFRAESTRUCTURA YA EXISTENTE (CUNETAS, CARPETA ASFALTICA), DADO QUE SE VIENEN GENERANDO DERRUMBES CON EL RIESGO DE CAIDAS DE ROCAS EN VARIOS SECTORES DEL TRAMO DEL KM 0+000 AL KM 20+000.
