BITACORA ELECTRÓNICA DE OBRA

Confirma Bitacora: Si
Nro Informe: 231
Fecha Informe: 15-10-2021
Nombre De La Obra: Carretera Oyon - Ambo, Tramo I: Oyon - Desvío Cerro de Pasco
Personal Encargado: LUZMILA GUERRA MOTTA

MEJORAMIENTO DE LA CARRETERA OYON - AMBO TRAMO 1: OYON DV. CERRO DE PASCO

PANEL FOTOGRAFICO

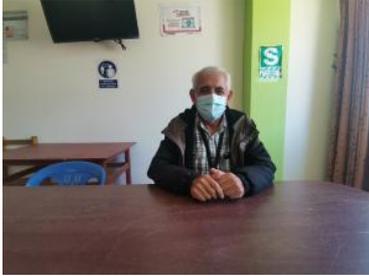
Foto1:

Oficina de Supervisión de Obra
Progresiva: km 0+000 – Localidad de Oyón

Dado la falta de movilidad no fue posible realizar la inspección visual en campo, por lo que se realizaron coordinaciones en la oficina de Supervisión y Contratista, entre otros, con los siguientes especialistas:
