BITACORA ELECTRÓNICA DE OBRA

Confirma Bitacora: Si
Nro Informe: 233
Fecha Informe: 18-10-2021
Nombre De La Obra: Carretera Oyon - Ambo, Tramo I: Oyon - Desvío Cerro de Pasco
Personal Encargado: LUZMILA GUERRA MOTTA

MEJORAMIENTO DE LA CARRETERA OYON - AMBO TRAMO 1: OYON DV. CERRO DE PASCO

Panel Fotográfico de la Bitacora de Obras

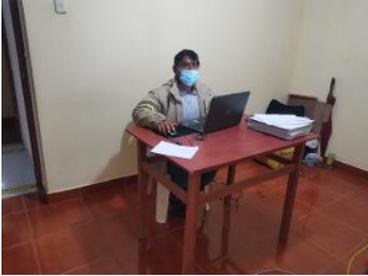
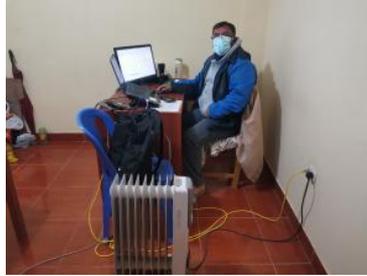
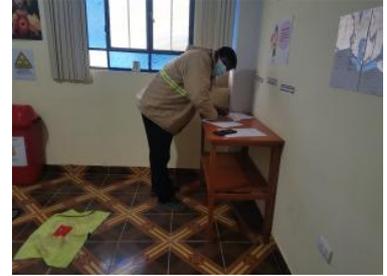
Oficina de Supervisión de Obra
Progresiva: km 0+000 – Localidad de Oyón

Se verifica que se viene incrementando personal Auxiliar en Suelos y Pavimentos – Señor Cliden Maycon Guerra Espinoza.

Dado la falta de movilidad no fue posible realizar la inspección visual en campo, por lo que se realizaron coordinaciones en la oficina de Supervisión, entre otros, con los siguientes especialistas:
