## BITACORA ELECTRÓNICA DE OBRA

SALDO DE OBRA INICIAL (OI): TRAMO 2: CANTA – HUAYLLAY DEL MEJORAMIENTO, REHABILITACIÓN Y CONSERVACIÓN POR NIVELES DE SERVICIO Y OPERACIÓN DEL CORREDOR VIAL, LIMA – CANTA – HUAYLLAY – DV. COCHAMARCA – EMP. PE 3N  
CONTRATISTA: CHINA ROAD AND BRIDGE CORPORATION SUCURSAL PERU (CONTRATO N° 103-2019-MTC/20)  
SUPERVISOR: CONSORCIO CESEL - CAL Y MAYOR (CONTRATO DE CONSULTORIA DE OBRA N° 077-2014-MTC/20)

OBRA INICIAL (OI): TRAMO 2: CANTA - HUAYLLAY  
PLANTA CHANCADORA ENTRE LAS PROGRESIVAS DEL KM 29+700

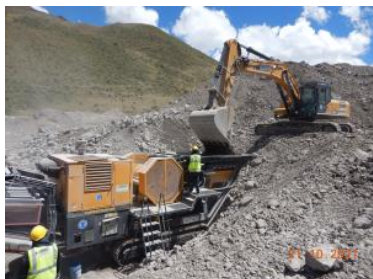
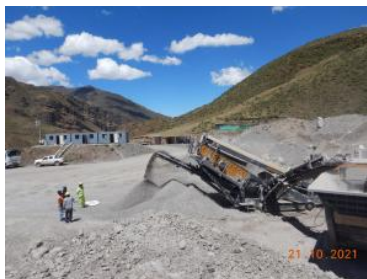
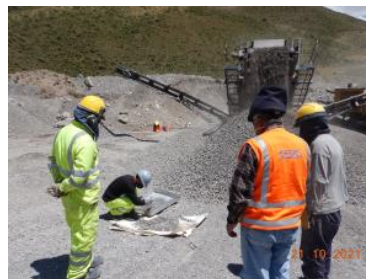
SE CONSTATÓ LA EJECUCION DE ACTIVIDADES Y TRABAJOS EN LA PLANTA CHANCADORA LOCALIZADA ENTRE LAS PROGRESIVAS DEL KM 29+700 CON LA PARTICIPACIÓN DE OPERADORES MECANICOS, AYUDANTES Y BAJO LA SUPERVISIÓN DE OBRA.

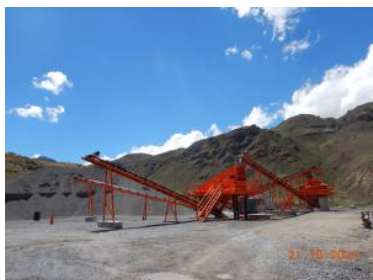
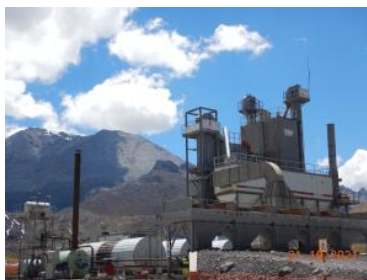
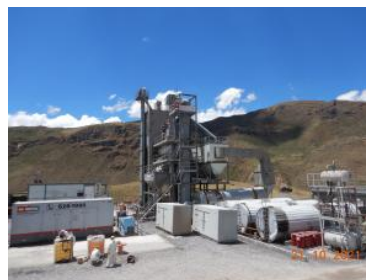
OBRA INICIAL (OI): TRAMO 2: CANTA - HUAYLLAY  
EQUIPO CHANCADO PRIMARIO Y PLANTA INDUSTRIAL DE ASFALTO ENTRE LAS  
PROGRESIVAS DEL KM 29+700

SE RECOMIENDA A LA ADMINISTRACIÓN DE CONTRATOS DE PVN, EXHORTAR A LA EMPRESA CONTRATISTA CRBC PREVER EL FUNCIONAMIENTO DE SU EQUIPO DE CHANCADO PRIMARIO Y PLANTA DE ASFALTO LOCALIZADOS EN EL SECTOR DEL KM 29+700 PARA NO GENERAR DEMORAS PARA LAS PRUEBAS DE LA ELABORACIÓN DE MEZCLA ASFALTICA EN CALIENTE QUE SE UTILIZARA EN LA EJECUCION DE LA OBRA.

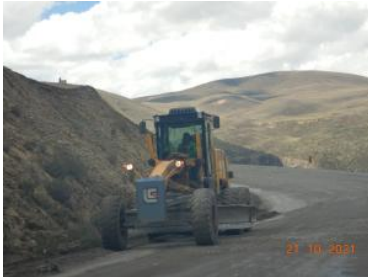
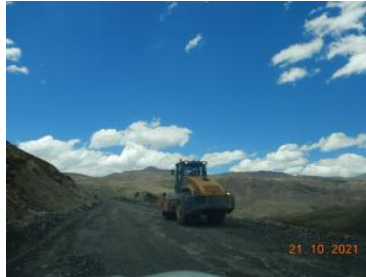
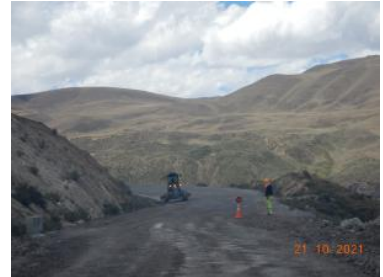
OBRA INICIAL (OI): TRAMO 2: CANTA – HUAYLLAY  
MANTENIMIENTO DE TRANSITO Y SEGURIDAD VIAL  
SECTOR ENTRE LAS PROGRESIVAS DEL KM 32+500

SE CONSTATÓ LA EJECUCIÓN DE ACTIVIDADES DE MANTENIMIENTO DE TRANSITO Y SEGURIDAD VIAL EN EL SECTOR LOCALIZADO ENTRE LAS PROGRESIVAS DEL KM 32+500 CON LA PARTICIPACIÓN DE UNA MOTONIVELADORA, UN RODILLO LISO VIBRATORIO CON SUS OPERADORES, UN CONTROLADOR, DOS VIGIAS.

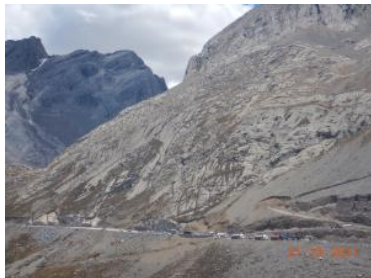
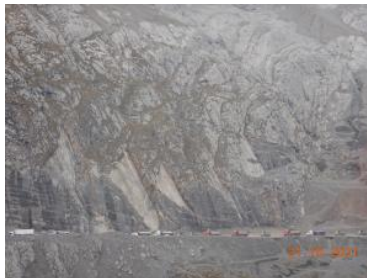
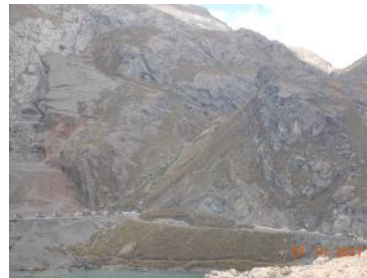
Se registró un incidente por riesgo de caída de rocas en la Cantera del Km 37+100, al respecto se programó una evaluación conjunta entre especialistas de Geología y Geotecnia para mañana viernes 22 de los corrientes.

OBRA INICIAL (OI): TRAMO 2: CANTA - HUAYLLAY  
SECTOR ENTRE LAS PROGRESIVAS DEL KM 37+100  
CANTERA DEL KM 37+100

SE VISUALIZÓ EL IMPACTO POR UN INCIDENTE DE CAIDA DE ROCAS EN LA  
CANTERA DEL KM 37+100 OCASIONANDO DEMORA EN EL TRANSITO DE LOS  
VEHICULOS DE TRANSPORTE. AL RESPECTO SE COORDINO UNA EVALUACIÓN  
CONJUNTA ENTRE LOS ESPECIALISTAS DE GEOLOGIA Y GEOTECNIA DEL  
CONTRATISTA Y SUPERVISIÓN PARA EL DIA DE MAÑANA VIERNES.

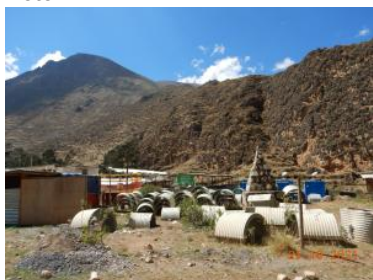
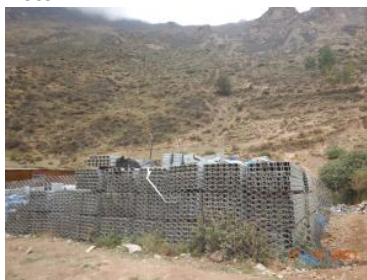
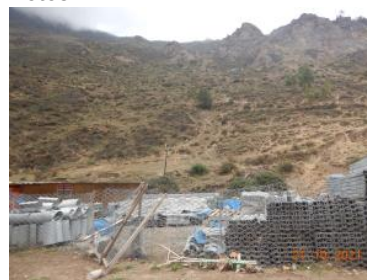
MATERIALES INVENTARIADOS DEL CONSORCIO VIAL HUAYLLAY EN ALMACEN  
DE CULLHUAY

Se Recomienda que Respecto al Inventario de los Materiales del Almacén localizado en el C.P. de CULLHUAY por parte de los Representantes del Consorcio Vial Huayllay en relación a su Contrato N° 057-2014-MTC/20 que serán transferidos a Provias Nacional, La Entidad debe realizar lo más pronto posible el proceso de traspaso de dichos materiales para reducir el riesgo de pérdidas y deterioro de dichos materiales.

SE RECOMIENDA QUE RESPECTO AL INVENTARIO DE LOS MATERIALES DEL ALMACÉN LOCALIZADO EN EL C.P. DE CULLHUAY POR PARTE DE LOS REPRESENTANTES DEL CONSORCIO VIAL HUAYLLAY EN RELACIÓN A SU CONTRATO N° 057-2014-MTC/20 QUE SERÁN TRANSFERIDOS A PROVIAS NACIONAL, LA ENTIDAD DEBE REALIZAR LO MÁS PRONTO POSIBLE EL PROCESO DE TRASPASO DE DICHOS MATERIALES PARA EVITAR LOS RIESGOS POR PERDIDA DE MATERIALES Y DETERIORO DE LOS MISMOS.

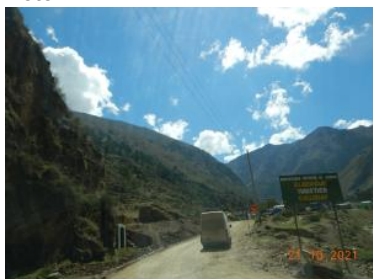
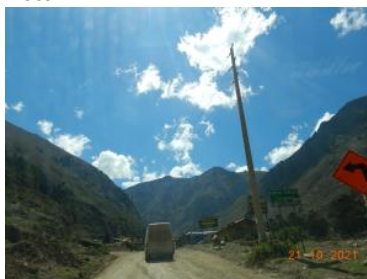
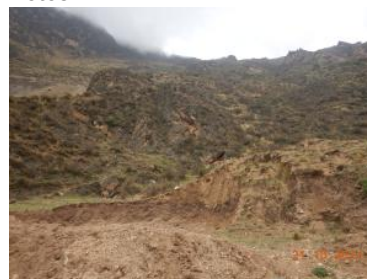
OBRA INICIAL (OI): TRAMO 2: CANTA - HUAYLLAY  
SECTOR ENTRE LAS PROGRESIVAS DEL KM 21+000 AL KM 25+000

Se recomienda a la Administración de Contratos de PVN, reiterar al Área de Derecho de Vía de PVN, el estado de Saneamiento de las propiedades que se verán afectadas por los trabajos de la ejecución de Obra en el sector aproximado del Km 21 al Km 25 dentro del programa de PACRI y reiterar la solicitud de que se presenten en Cullhuay para explicar a la población el proceso de pago que se hizo al dirigente comunal, con la finalidad de que el contratista pueda iniciar trabajos de movimiento de tierras sin oposición de los pobladores que reclaman sus pagos de PACRI.

SE RECOMIENDA A LA ADMINISTRACIÓN DEL CONTRATO DE OBRA, REITERAR A LA DIRECCIÓN DE DERECHO DE VIA EL ESTADO SITUACIONAL DE LA LIBERACIÓN DE TERRENOS POR ASUNTO DEL PACRI EN EL SECTOR APROXIMADAMENTE ENTRE LAS PROGRESIVAS DEL KM 21+000 AL KM 25+000 Y TAMBIEN SU PRESENCIA EN OBRA PARA EXPLICAR A LOS POBLADORES QUE RECLAMAN LA FALTA DE PAGO Y BRINDAR INFORMACIÓN DEL PROCESO QUE SE EFECTUÓ CON LOS DIRIGENTES QUE RECIBIERON EL PAGO POR LAS AFECTACIONES DEL PACRI, PARA QUE EL CONTRATISTA PUEDA INICIAR LOS TRABAJOS PROGRAMADOS DE LA EJECUCIÓN DE OBRA SEGÚN EXPEDIENTE TECNICO SIN OPOSICIÓN DE LOS POBLADORES DE CULLHUAY QUE RECLAMAN SU PAGO EN EL SISTEMA DEL PACRI.

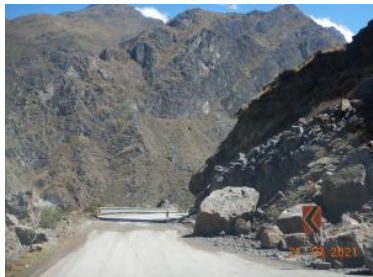
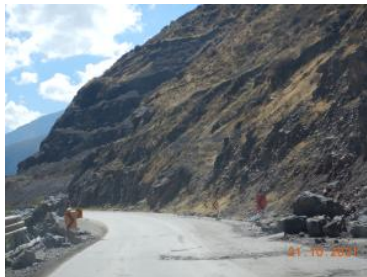
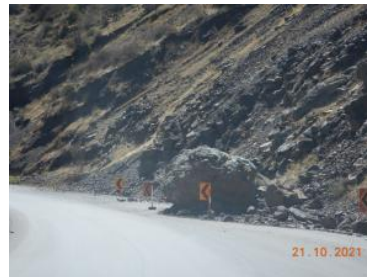
OBRA INICIAL (OI): TRAMO 2: CANTA - HUAYLLAY  
SECTOR ENTRE LAS PROGRESIVAS DEL KM 0+000 AL KM 20+000  
RIESGO DE CAIDAS DE ROCAS Y DERRUMBES

Se recomienda solicitar tanto a la empresa contratista como a la Supervisión el tratamiento para minimizar los riesgos de accidentes del tránsito vehicular por la causal de presencia de huecos y baches en el tramo del Km 25 al Km 35 y ocurrencia de derrumbes y deterioro del pavimento terminado por las denominadas fallas geológicas en el tramo del Km 0 al Km 20 del tramo Canta – Huayllay.

SE RECOMIENDA A LA ADMINISTRACIÓN DE CONTRATO DE OBRA, SOLICITAR TANTO A LA EMPRESA CONTRATISTA COMO A LA EMPRESA SUPERVISORA INFORMAR EL ESTADO SITUACIONAL DEL TRAMO DEL KM 0+000 AL KM 20+000 POR LA NECESIDAD DE MANTENER LA SEGURIDAD VIAL Y LA DURABILIDAD DE LA INFRAESTRUCTURA YA EXISTENTE (CUNETAS, CARPETA ASFALTICA), DADO QUE SE VIENEN GENERANDO DERRUMBES CON EL RIESGO DE CAIDAS DE ROCAS EN VARIOS SECTORES DEL TRAMO DEL KM 0+000 AL KM 20+000.

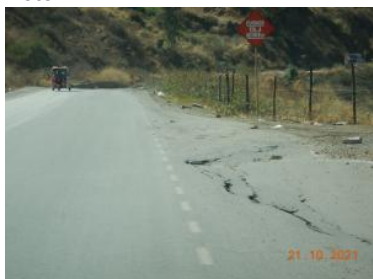
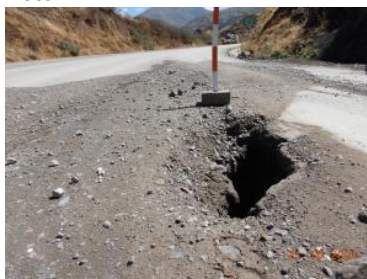
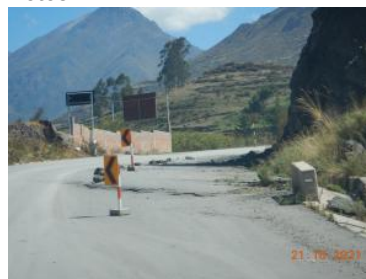
OBRA INICIAL (OI): TRAMO 2: CANTA - HUAYLLAY  
SECTOR ENTRE LAS PROGRESIVAS DEL KM 0+000 AL KM 20+000  
TRABAJOS REALIZADOS POR EL ANTERIOR CONTRATISTA

SE RECOMIENDA A LA ENTIDAD SOLICITAR CON PRIORIDAD TANTO A LA SUPERVISIÓN DE OBRA Y A LA EMPRESA CONTRATISTA CRBC PARA LA EVALUACIÓN DE PUNTOS CRITICOS DEL TRAMO DEL KM 0+000 AL KM 20+000 POR LA NECESIDAD DE MANTENER LA SEGURIDAD VIAL SOBRE LA INFRAESTRUCTURA YA EXISTENTE Y MANTENER LA TRANSITABILIDAD DE LA VIA, DADO QUE SE VIENEN GENERANDO DETERIOROS DE LA PLATAFORMA DE CARPETA ASFALTICA POR LAS SUPUESTAS FALLAS GEOLOGICAS EN VARIOS SECTORES DEL TRAMO DEL KM 0+000 AL KM 20+000, TRABAJOS EJECUTADOS POR EL ANTERIOR CONTRATISTA CONSORCIO VIAL HUAYLLAY EN SU PERIODO DE CONTRATO DEL 2015 – 2017.
