# BITACORA ELECTRÓNICA DE OBRA

**Confirma Bitacora:** Si  
**Nro Informe:** 236  
**Fecha Informe:** 21-10-2021  
**Nombre De La Obra:** Carretera Oyon - Ambo, Tramo I: Oyon - Desvío Cerro de Pasco  
**Personal Encargado:** LUZMILA GUERRA MOTTA

**Asunto:**  
MEJORAMIENTO DE LA CARRETERA OYON - AMBO TRAMO 1: OYON DV. CERRO DE PASCO

**Panel Fotográfico de la Bitacora de Obras**

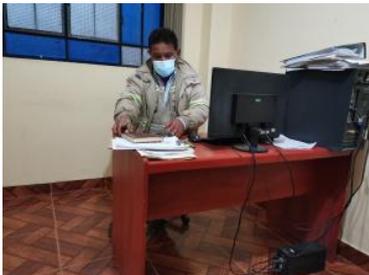
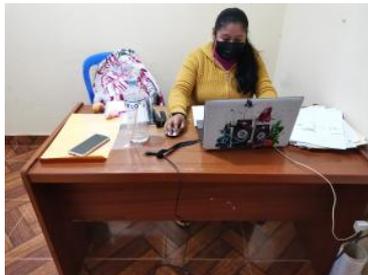
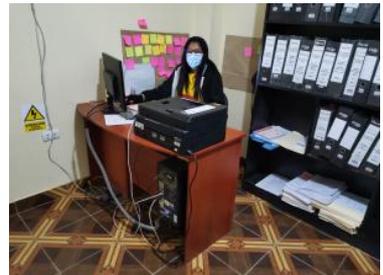
**Actividades:**  
 Oficina de Supervisión de Obra  
 Progresiva: km 0+000 – Localidad de Oyón

Dado la falta de movilidad no fue posible realizar la inspección visual en campo, por lo que se realizaron coordinaciones en la oficina de Supervisión, entre otros, con los siguientes especialistas:

Del Panel Fotográfico n° 1, se sugiere valorar los comentarios de los profesionales del CSO, de ser el caso, las acciones correspondientes.
