## **BITACORA ELECTRÓNICA DE OBRA**

### **REGISTRO DE LA BITACORA Y FOTO DEL CUADERNO DE OBRA**

SALDO DE OBRA INICIAL (OI): TRAMO 2: CANTA – HUAYLLAY DEL MEJORAMIENTO, REHABILITACIÓN Y CONSERVACIÓN POR NIVELES DE SERVICIO Y OPERACIÓN DEL CORREDOR VIAL, LIMA – CANTA – HUAYLLAY – DV. COCHAMARCA – EMP. PE 3N  
CONTRATISTA: CHINA ROAD AND BRIDGE CORPORATION SUCURSAL PERU (CONTRATO N° 103-2019-MTC/20)  
SUPERVISOR: CONSORCIO CESEL - CAL Y MAYOR (CONTRATO DE CONSULTORIA DE OBRA N° 077-2014-MTC/20)

## Panel Fotográfico de la Bitacora de Obras

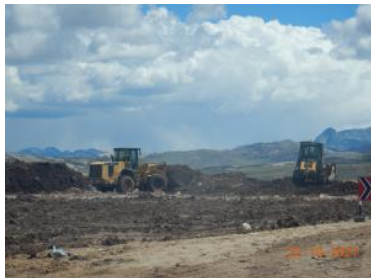
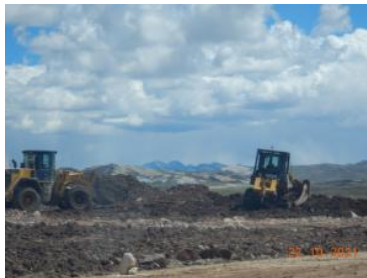
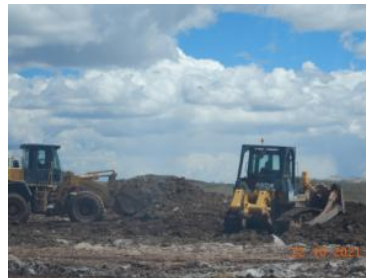
OBRA INICIAL (OI): TRAMO 2: CANTA - HUAYLLAY  
SECTOR ENTRE LAS PROGRESIVAS DEL KM 85+560  
DEPOSITO DE MATERIAL EXCEDENTE (DME)

SE CONSTATÓ LA EJECUCIÓN DE TRABAJOS Y ACTIVIDADES DEL TRANSPORTE DEL MATERIAL EXCEDENTE AL DEPOSITO DE MATERIAL EXCEDENTE (DME) ENTRE LAS PROGRESIVAS DEL KM 85+560, CON LA PARTICIPACION DE UN TRABAJADOR, UN TRACTOR SOBRE ORUGAS, UN CARGADOR FRONTAL Y CAMIONES VOLQUETES CON SUS OPERADORES, UN VIGIA.

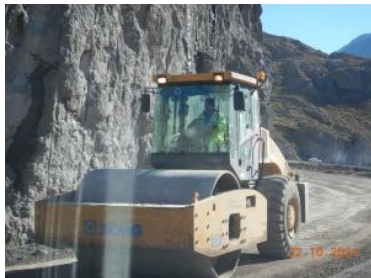
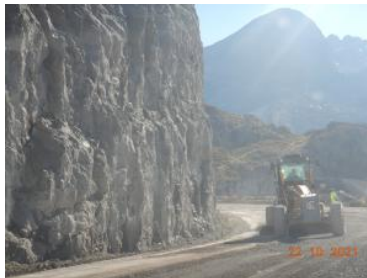
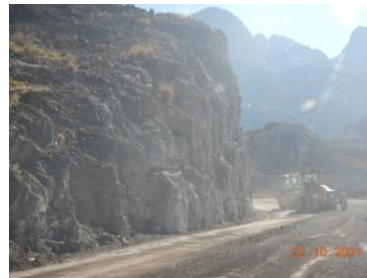
OBRA INICIAL (OI): TRAMO 2: CANTA – HUAYLLAY  
MANTENIMIENTO DE TRANSITO Y SEGURIDAD VIAL  
SECTOR ENTRE LAS PROGRESIVAS DEL KM 35+000

SE CONSTATÓ LA EJECUCIÓN DE ACTIVIDADES DE MANTENIMIENTO DE TRANSITO Y SEGURIDAD VIAL EN EL SECTOR LOCALIZADO ENTRE LAS PROGRESIVAS DEL KM 35+000 CON LA PARTICIPACIÓN DE UNA MOTONIVELADORA, UN RODILLO LISO VIBRATORIO CON SUS OPERADORES, UN CONTROLADOR, DOS VIGIAS.

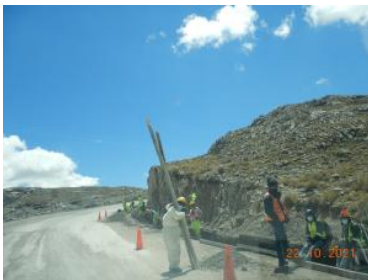
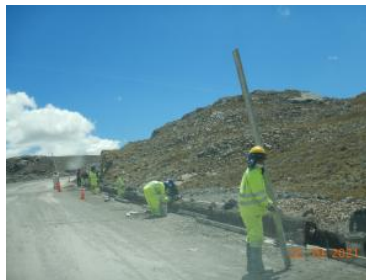
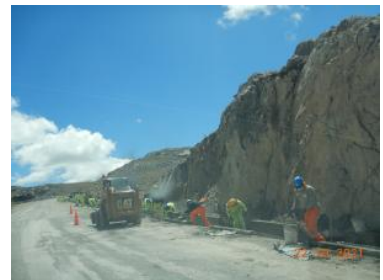
OBRA INICIAL (OI): TRAMO 2: CANTA - HUAYLLAY  
SECTOR ENTRE LAS PROGRESIVAS DEL KM 42+000  
CONSTRUCCIÓN DE CUNETAS TRIANGULAR

SE CONSTATÓ LA EJECUCIÓN DE TRABAJOS Y ACTIVIDADES DE CONSTRUCCION DE CUNETAS TRIANGULAR LOCALIZADO ENTRE LAS PROGRESIVAS DEL KM 42+000, CON LA PARTICIPACION DE TREINTA Y DOS TRABAJADORES, UTILIZACIÓN DE HERRAMIENTAS Y MATERIALES, MINICARGADOR Y RETROEXCAVADORA CON SUS OPERADORES, UN CAPATAZ, BAJO EL CONTROL DE PERSONAL DE LA SUPERVISIÓN DE OBRA.

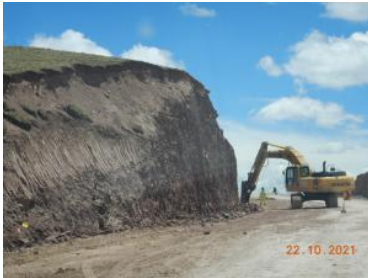
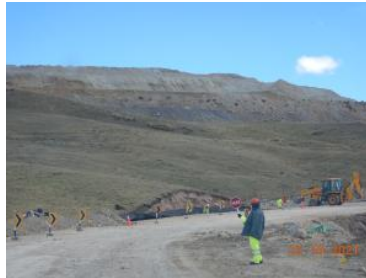
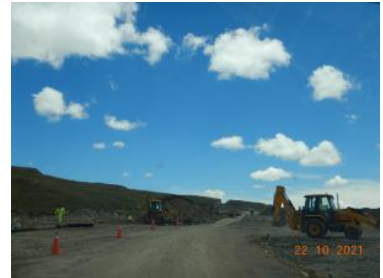
OBRA INICIAL (OI): TRAMO 2: CANTA - HUAYLLAY  
SECTOR ENTRE LAS PROGRESIVAS DEL KM 60+430  
SUBDREN PROFUNDO

SE CONSTATÓ QUE SE REALIZAN TRABAJOS Y ACTIVIDADES DE SUBDREN PROFUNDO ENTRE LAS PROGRESIVAS DEL KM 60+430 CON DIEZ TRABAJADORES, UN CAPATAZ, UN MINICARGADOR, DOS RETROEXCAVADORAS CON SUS OPERADORES, DOS VIGIAS.

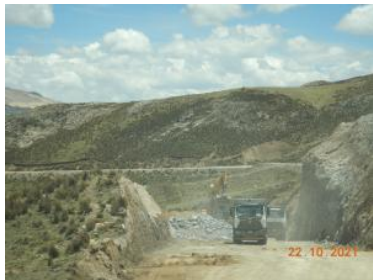
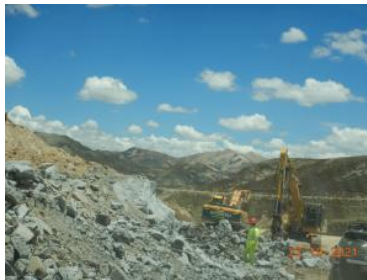
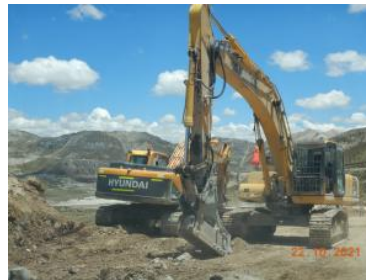
OBRA INICIAL (OI): TRAMO 2: CANTA - HUAYLLAY  
SECTOR ENTRE LAS PROGRESIVAS DEL KM 66+620  
EXCAVACIÓN Y CARGIO PARA SU ELIMINACIÓN

SE CONSTATÓ LA EJECUCIÓN DE TRABAJOS Y ACTIVIDADES DE EXCAVACIÓN Y CARGIO PARA SU ELIMINACIÓN ENTRE LAS PROGRESIVAS DEL KM 66+620, CON LA PARTICIPACION DE TRES TRABAJADORES, DOS EXCAVADORAS SOBRE ORUGA Y CAMIONES VOLQUETES CON SUS OPERADORES, UN CAPATAZ Y DOS VIGIAS.

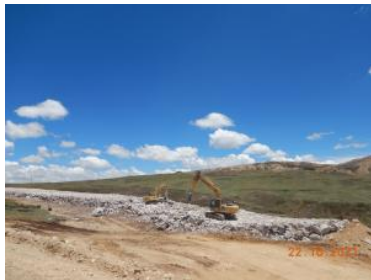
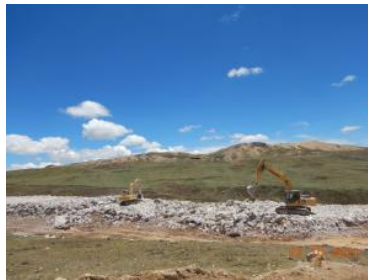
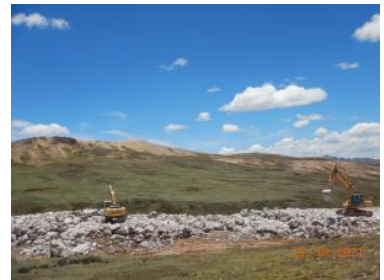
OBRA INICIAL (OI): TRAMO 2: CANTA - HUAYLLAY  
SECTOR ENTRE LAS PROGRESIVAS DEL KM 75+700  
TRABAJOS DE PEDRAPLENES

SE REALIZAN TRABAJOS Y ACTIVIDADES DE PEDRAPLENES EN EL SECTOR  
ENTRE LAS PROGRESIVAS DEL KM 75+700 CON DOS EXCAVADORAS SOBRE  
ORUGA, CAMIONES VOLQUETES CON SUS OPERADORES, DOS  
TRABAJADORES Y DOS VIGIAS.
