BITACORA ELECTRÓNICA DE OBRA

Confirma Bitacora: Si
Nro Informe: N 066-PVN - MJQY - 2021
Fecha Informe: 14-10-2021
Nombre De La Obra: HUANUCO - HUALLANCA (T1)
Personal Encargado: MICHAEL JESUS QUISPE YAURI.

OBRA: MEJORAMIENTO, CONSERVACIÓN POR NIVELES DE SERVICIO Y OPERACIÓN DEL CORREDOR VIAL: HUANUCO – LA UNIÓN – HUALLANCA – DV. ANTAMINA/ EMP. PE-3N (TINGO CHICO) – NUEVAS FLORES – LLATA – ANTAMINA.

(HUÁNUCO - PUNTO UNIÓN) KM 00+000 AL KM 52+920 DEL TRAMO I:

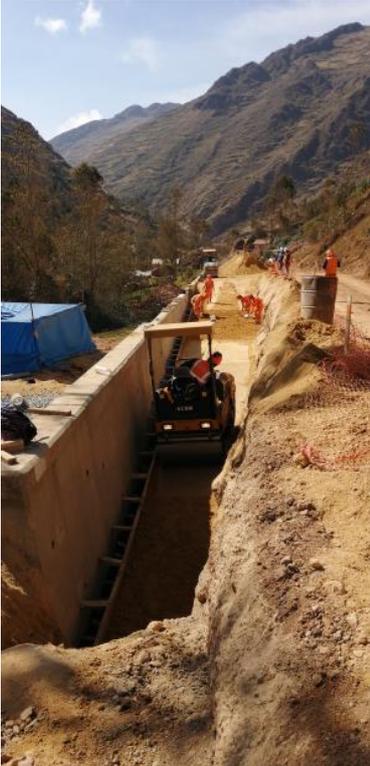
Foto2:

Actividades:
PROGRESIVA: KM 44+940
RELLENO DE MUROS
RELLENO DE MATERIAL ESTRUCTURAL POR CAPAS
RELLENO DE MATERIAL ESTRUCTURAL DE CANTERA
EL ENSAYO DE DENSIDAD DE CAMPO (CONO DE ARENA) MURO DE CONTENCIÓN

CDescripcion _____ :
PERSONAL UTILIZADO: 03 OPERADOR, 02 CONTROLADORES, 01 TECNICO DE LABORATORIO, 01 CAPATAZ, 03 PEONES, 02 VIGÍAS.
MAQUINARIA Y EQUIPO UTILIZADO: 01 VOLQUETE, 01 RETROEXCAVADORA, 01 RODILLO BERMERO, 01 CONO DE ARENA, 01 HERRAMIENTAS MANUALES.

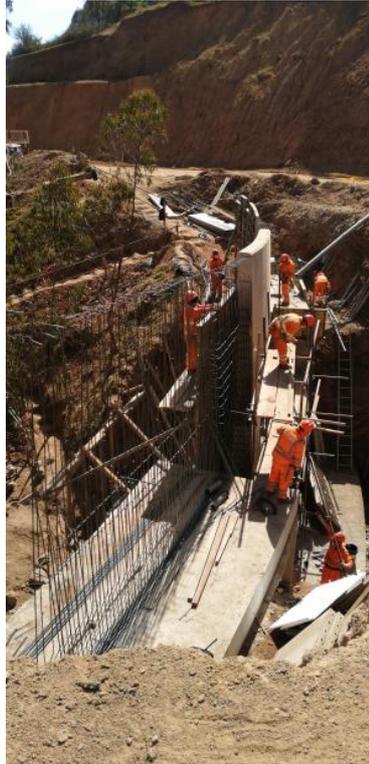
Foto2:

PROGRESIVA: KM 47+050

CONSTRUCCIÓN MURO DE CONTENCIÓN

EXCAVACIÓN Y ELIMINACIÓN DEL TERRENO NATURAL

COLOCACIÓN DE CONCRETO DE F'C=210KG/CM2

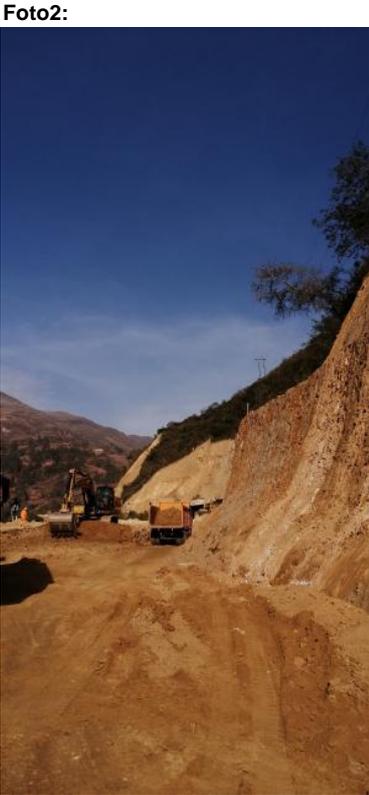
Actividades:
PROGRESIVA: KM 32+450
CORTE DE TALUD
200. MOVIMIENTO DE TIERRAS
202.A EXCAVACIÓN EN ROCA FIJA
202.B EXCAVACIÓN EN ROCA SUELTA
202.C EXCAVACIÓN EN MATERIAL SUELTO

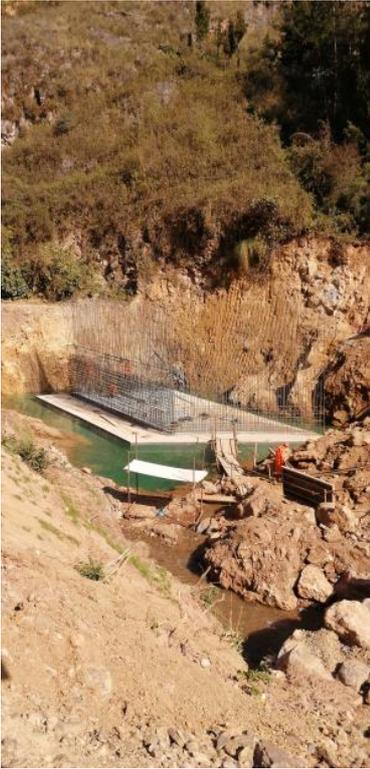
Foto2:

Actividades:
PROGRESIVA: KM 37+908 AL KM 37+923
1000 PUENTES
1000.I PUENTE KICHKI
CONSTRUCCIÓN DEL PUENTE KICHKI
