BITACORA ELECTRÓNICA DE OBRA

Confir ma Bitacora: Si
Nro Informe: N 076-PVN - MJQ Y - 2021
Fecha Informe: 26-10-2021
Nombre De La Obra: HUANUCO - HUALLANCA (T1)
Personal Encargado: MICHAEL JESUS QUISPE YAURI.

OBRA: MEJORAMIENTO, CONSERVACIÓN POR NIVELES DE SERVICIO Y OPERACIÓN DEL CORREDOR VIAL: HUANUCO – LA UNIÓN – HUALLANCA – DV. ANTAMINA/ EMP. PE-3N (TINGO CHICO) – NUEVAS FLORES – LLATA – ANTAMINA.

(HUÁNUCO - PUNTO UNIÓN) KM 00+000 AL KM 52+920 DEL TRAMO I:

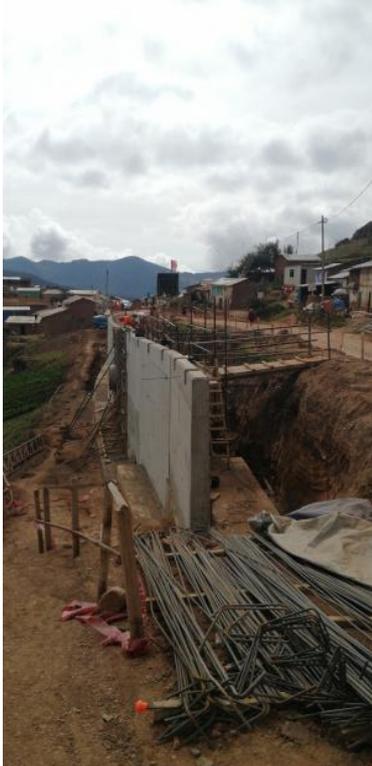
Foto2:

Actividades:
PROGRESIVA: KM 52+920
CONSTRUCCIÓN MURO DE CONTENCIÓN
EXCAVACIÓN Y ELIMINACIÓN DEL TERRENO NATURAL
ENCOFRADO DEL MURO CON PANELES FENÓLICOS METALICOS
COLOCACIÓN DE CONCRETO DE F'C=210KG/CM2

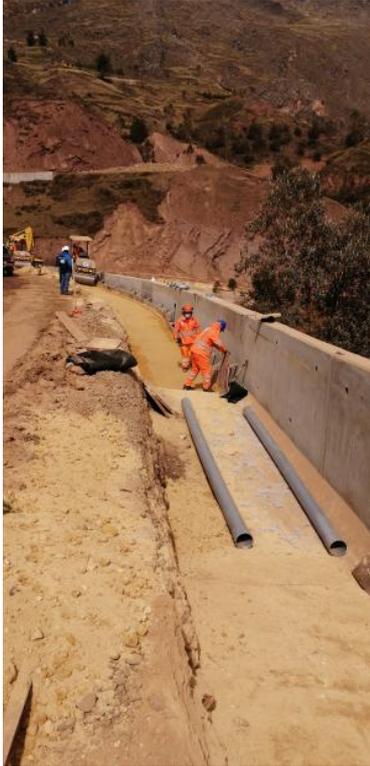
Foto2:

Actividades:
PROGRESIVA: KM 46+750
RELLENO DE MUROS
RELLENO DE MATERIAL ESTRUCTURAL POR CAPAS
RELLENO DE MATERIAL ESTRUCTURAL DE CANTERA
EL ENSAYO DE DENSIDAD DE CAMPO (CONO DE ARENA) MURO DE CONTENCIÓN
COLOCACIÓN DE RELLENO COMPACTADO POR CAPAS CADA 0.20 M EN LADO DERECHO DE LA VÍA, VERIFICADO POR TOPOGRAFÍA Y LABORATORIO DE SUELOS DE SUPERVISIÓN

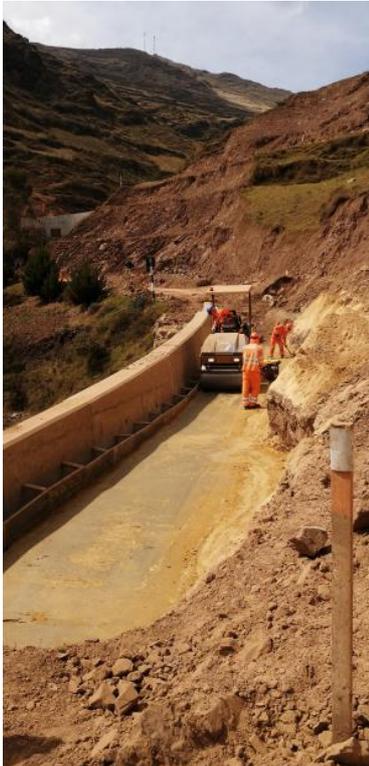
Foto2:

Actividades:
PROGRESIVA: KM 46+500
RELLENO DE MUROS
RELLENO DE MATERIAL ESTRUCTURAL POR CAPAS
RELLENO DE MATERIAL ESTRUCTURAL DE CANTERA
EL ENSAYO DE DENSIDAD DE CAMPO (CONO DE ARENA) MURO DE CONTENCIÓN
COLOCACIÓN DE RELLENO COMPACTADO POR CAPAS CADA 0.20 M EN LADO DERECHO DE LA VÍA, VERIFICADO POR TOPOGRAFÍA Y LABORATORIO DE SUELOS DE SUPERVISIÓN

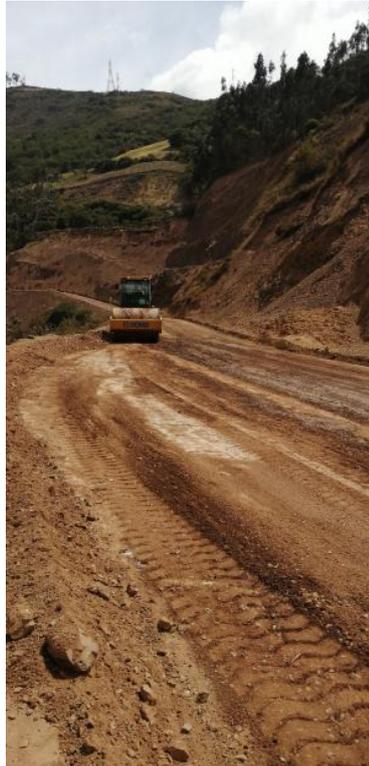
Foto2:

Actividades:
PROGRESIVA: KM 35+200
MEJORAMIENTO DE SUB RASANTE

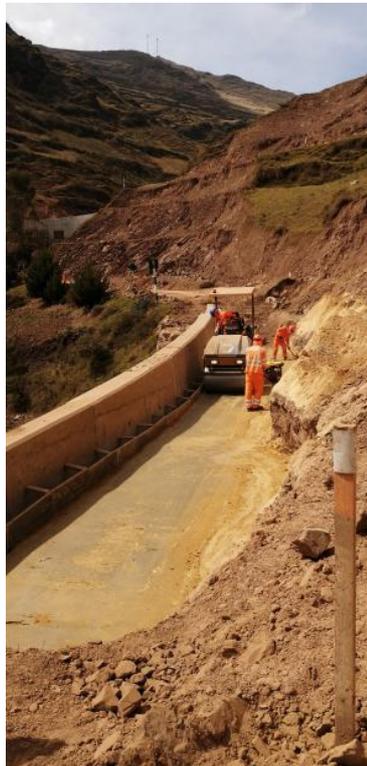
**Foto2:**

PROGRESIVA: KM 46+500

EL ENSAYO DE DENSIDAD DE CAMPO (CONO DE ARENA) MURO DE
CONTENCIÓNCOLOCACIÓN DE RELLENO COMPACTADO POR CAPAS CADA 0.20 M EN LADO
DERECHO DE LA VÍA, VERIFICADO POR TOPOGRAFÍA Y LABORATORIO DE
SUELOS DE SUPERVISIÓN**CDescripcion_____:**PERSONAL UTILIZADO: 03 OPERADOR, 02 CONTROLADORES, 01 TECNICO DE
LABORATORIO, 01 CAPATAZ, 03 PEONES, 02 VIGÍAS.MAQUINARIA Y EQUIPO UTILIZADO: 01 VOLQUETE, 01 RETROEXCAVADORA, 01
RODILLO BERMERO, 01 CONO DE ARENA, 01 HERRAMIENTAS MANUALES.

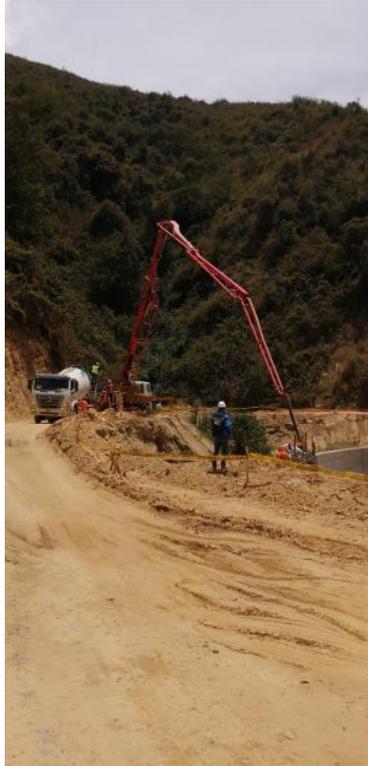
Foto2:

Actividades:
PROGRESIVA: KM 32+330
CONSTRUCCIÓN MURO DE CONTENCIÓN
EXCAVACIÓN Y ELIMINACIÓN DEL TERRENO NATURAL
ENCOFRADO DEL MURO CON PANELES FENÓLICOS METALICOS
COLOCACIÓN DE CONCRETO DE F'C=210KG/CM2
