# BITACORA ELECTRÓNICA DE OBRA

**Confirma Bitacora:** Si  
**Nro Informe:** 242  
**Fecha Informe:** 28-10-2021  
**Nombre De La Obra:** Carretera Oyon - Ambo, Tramo I: Oyon - Desvío Cerro de Pasco  
**Personal Encargado:** LUZMILA GUERRA MOTTA

MEJORAMIENTO DE LA CARRETERA OYON - AMBO TRAMO 1: OYON DV. CERRO DE PASCO

## Panel Fotográfico de la Bitacora de Obras

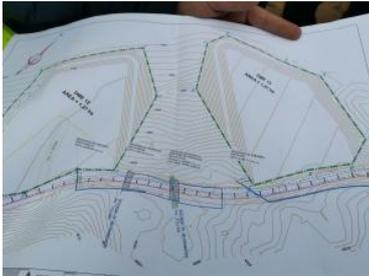
Foto1:

DME n° 12 – km 175+540 y DME n° 13 – km 175+740 y Ampliación de DME n° 12 Progresiva: km 175+540 al km 175+740

Con la participación de representantes del Contratista y Supervisión de obra de los Tramos I y II de la ejecución de la Carretera Oyón Ambo, se llevo a cabo la reunión conjunta a fin de integrar, consensuar posibles alternativas de solución a drenajes y subdrenajes construidos por los ejecutores del Tramo I cuya descarga habría sido obstruida por la ampliación del DME n° 12 ejecutado por el Tramo II,

1. Contractualmente los DME n° 12 – km 175+540 y DME n° 13 – km 175+740 (que corresponden a la ejecución del tramo II) se encontraban separados por una DEPRESION NATURAL por donde se encontraba proyectado el drenaje de las siguientes estructuras (también contractuales) del Tramo I:

2. En el proceso de ejecución de obra, los ejecutores del Tramo II, solicitaron la Ampliación del DME n° 12, el cual fue aprobado Resolución Directoral N° 090-2020-MTC/16 de acuerdo al Informe Técnico Sustentatorio (ITS) presentado para dichos efectos por el Tramo II, con el cual, se ha suprimido la depresión natural existente uniendo los DME's n°s 12 y 13, y en consecuencia cerrando la descarga natural proyectada contractualmente de las estructuras citadas en el numeral 1.

6. Los ejecutores del tramo I refirieron que las descargas de las estructuras descritas en el numeral 1 fueron obstruidas y requieren de solución adecuada ya que las condiciones

iniciales del proyecto fueron variadas con los trabajos realizados por el tramo II con la Ampliación del DME n° 12. Además, tendrían programadas actividades relacionadas a construcción de Pavimentos de Concreto Hidráulico en el transcurso de la próxima semana.

7. A la fecha la descarga de las estructuras descritas en el numeral 1, se encuentran obstruidas

10. Es preciso mencionar que la superficie del DME n° 12, DME n° 13 y Ampliación de DME n° 12 conformado por el tramo II, presenta algunas rajaduras

Del Panel Fotográfico n° 1, se sugiere valorar los comentarios de los profesionales ejecutores de obra de los tramos I y II, respecto a la ejecución de los DME n° 12 – km 175+540 y DME n° 13 – km 175+740 y Ampliación de DME n° 12 – correspondientes al Tramo II y el drenaje y subdrenaje

8. Durante la reunión, se ha instado a representantes del Tramo I y II a llegar a acuerdos a fin de una integración de los drenajes, para atender a las necesidades reales del proyecto, arribando a los siguientes acuerdos:

o Reunión virtual con la participación de los especialistas Contratista y Supervisión de Obra de los Tramos I y II el día 29.10.2021 a fin de determinar una solución integral del drenaje de las estructuras descritas.
