## BITACORA ELECTRÓNICA DE OBRA

### REGISTRO DE LA BITACORA Y FOTO DEL CUADERNO DE OBRA

OBRA: MEJORAMIENTO, CONSERVACIÓN POR NIVELES DE SERVICIO Y OPERACIÓN DEL CORREDOR VIAL: HUANUCO – LA UNIÓN – HUALLANCA – DV. ANTAMINA/ EMP. PE-3N (TINGO CHICO) – NUEVAS FLORES – LLATA – ANTAMINA.

(HUÁNUCO - PUNTO UNIÓN) KM 00+000 AL KM 52+920 DEL TRAMO I:

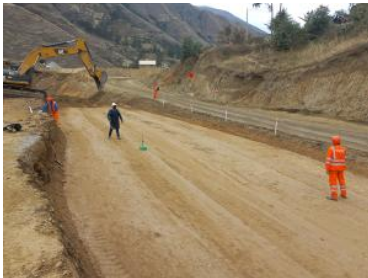
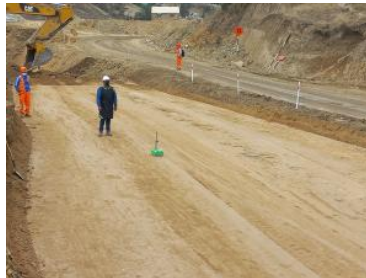
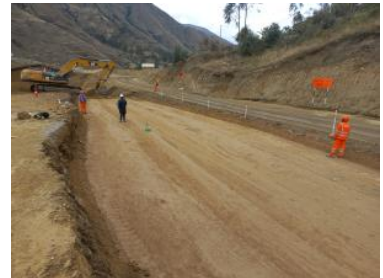
PROGRESIVA: KM 22+330 AL KM 22+350

ENSAYO DE DENSIDAD DE CAMPO

SE REALIZA EL ENSAYO DE DENSIDAD DE CAMPO (DENSÍMETRO NUCLEAR) EN LA SUB RASANTE EN LA CAPA N° 1, 2 L.I.

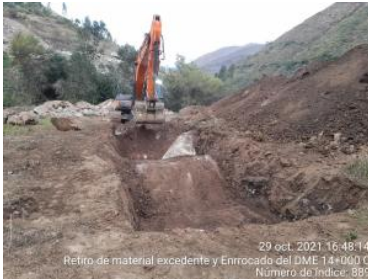
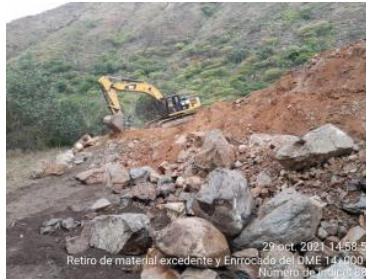
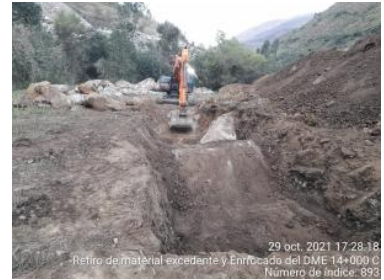
PROGRESIVA: KM 22+370 AL KM 22+400

BANQUETA

CONSTRUCCIÓN DE BANQUETA

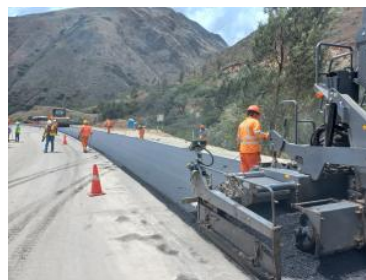
PROGRESIVA: KM 13+690 AL KM 14+000

INSPECCIÓN EN PAVIMENTOS

SE VERIFICO LA TEMPERATURA DE LAS MEZCLAS ASFÁLTICAS (ASFALTO EN CALIENTE) EN LA PLANTA KM 12+900 L.I.

SE VERIFICA LA COLOCACIÓN DE LAS MEZCLAS ASFÁLTICAS (ASFALTO EN CALIENTE) Y TEMPERATURA EN PISTA.

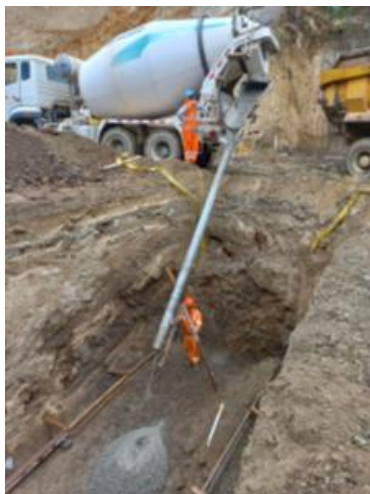
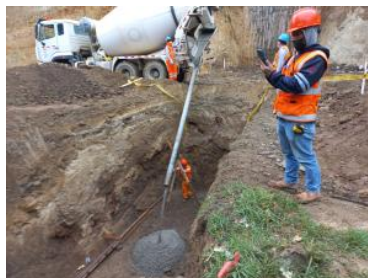
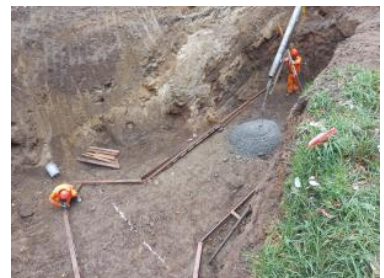
PROGRESIVA: KM 24+496

CONSTRUCCIÓN MURO DE CONTENCIÓN

EXCAVACIÓN Y ELIMINACIÓN DEL TERRENO NATURAL

ENCOFRADO DEL MURO CON PANELES FENÓLICOS METALICOS

COLOCACIÓN DE CONCRETO DE F'C=210KG/CM2

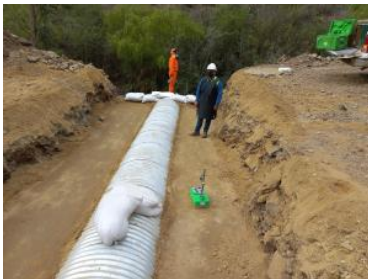
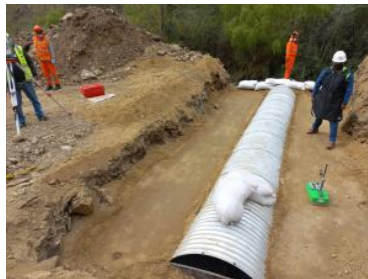
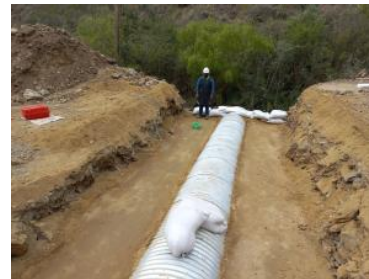
PROGRESIVA: KM 16+100

ENSAYO DE DENSIDAD DE CAMPO

SE REALIZA EL ENSAYO DE DENSIDAD DE CAMPO (DENSÍMETRO NUCLEAR) EN  
LA SUB RASANTE EN LA CAPA N° 6, 7, 8 L.I.
