# BITACORA ELECTRÓNICA DE OBRA

Confirma Bitacora: Si  
 Nro Informe: 250  
 Fecha Informe: 08-11-2021  
 Nombre De La Obra: Carretera Oyon - Ambo, Tramo I: Oyon - Desvío Cerro de Pasco  
 Personal Encargado: LUZMILA GUERRA MOTTA

MEJORAMIENTO DE LA CARRETERA OYON - AMBO TRAMO 1: OYON DV. CERRO DE PASCO

**Panel Fotográfico de la Bitacora de Obras**

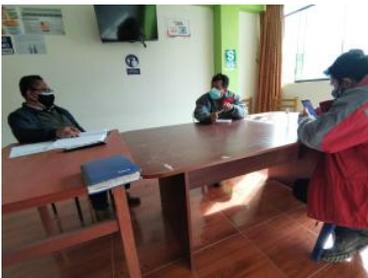
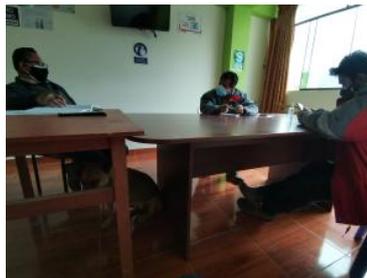
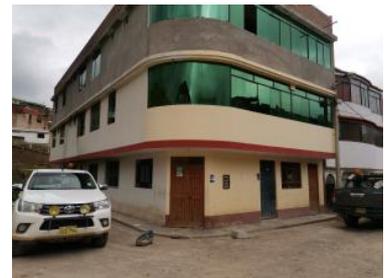
Oficina de Supervisión de Obra  
 Progresiva: km 0+000 – Localidad de Oyón

Dado la falta de movilidad no fue posible realizar la inspección visual en campo. Se participo de la reunión de coordinación con representantes de la CGR y CSO: ingenieros Edgardo Polo Contreras y Julio Alexis Rosales Gutierrez y John Lira Talledo respectivamente.

Del Panel Fotográfico n° 1, se sugiere valorar los comentarios realizados por la CGR y el CSO.
